| Operador | UNION TEMPORAL VMAS SEGURIDAD 2024 |
| Contrato disponible | 170_2026 |

| El mantenimiento tiene relación con cuál componente: | CCM |
| Información ubicación CCM: | CCM COMANDO DE POLICIA |

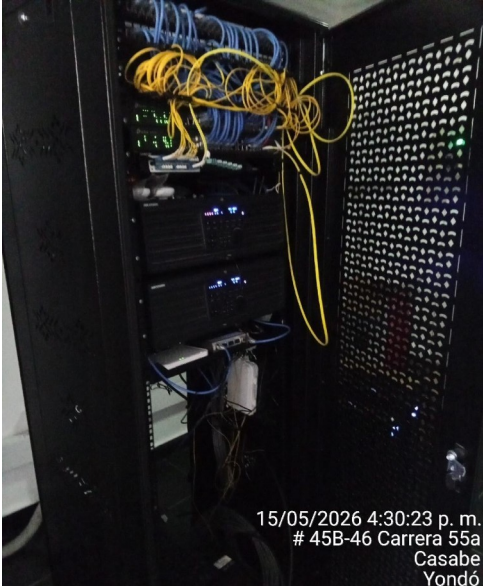
| Foto rack de comunicaciones | | |

| Estado del rack: | BUENO | |

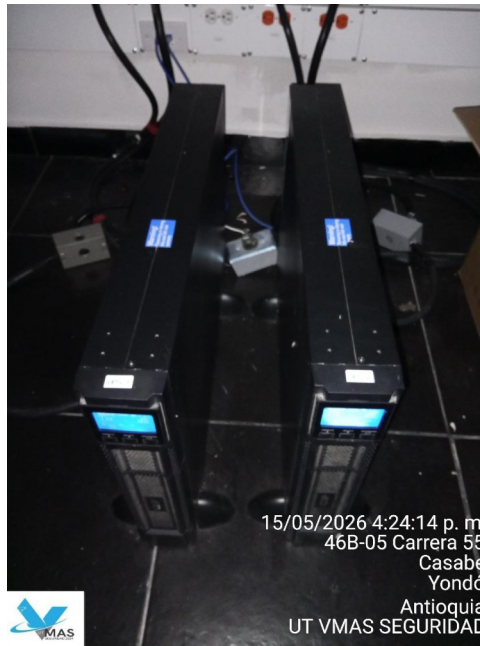
Foto UPS

| Estado UPS: | BUENO | |

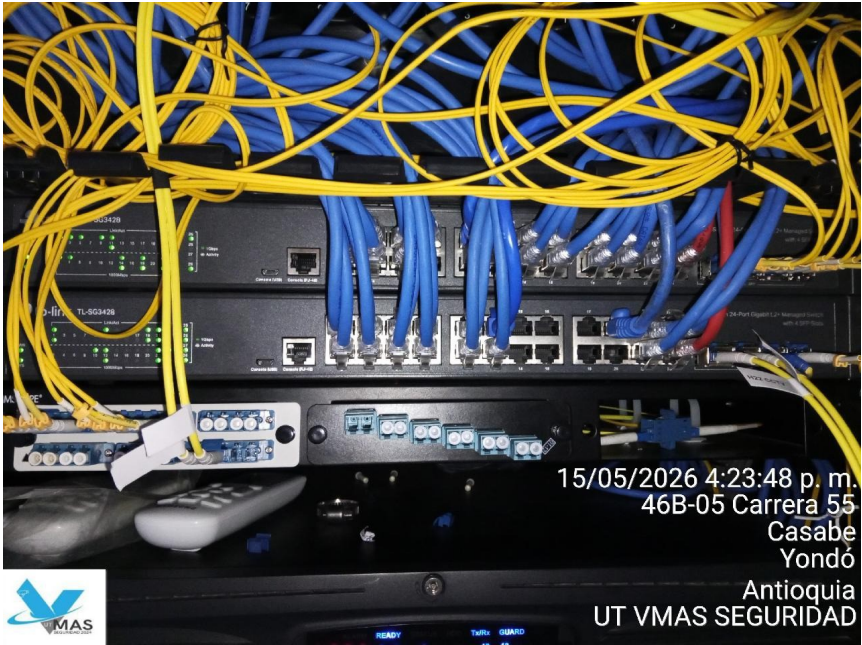
| Estado switch: | BUENO |

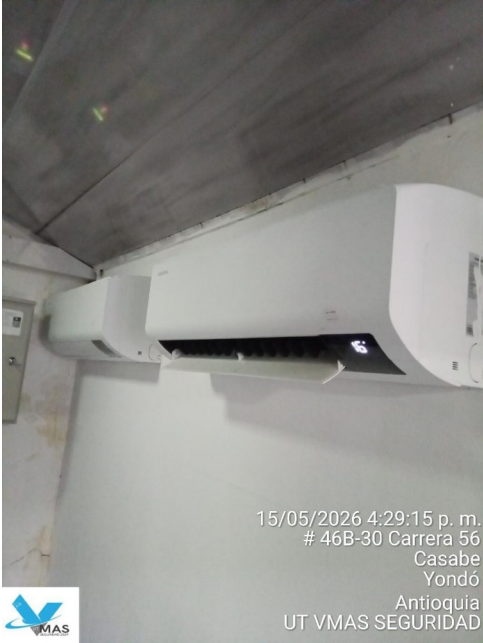
| 🛡️ FIREWALL | |
|---|---|
| Estado equipo A/C mini split: | REGULAR |

| 🛡️ FIREWALL | |
|---|---|
| Observaciones equipo A/C mini split: | Se realizara mantenimiento preventivo incluido en el mantenimiento del CCM |
