| | <b>FICHA TÉCNICA DIAGNÓSTICO<br/>MANTENIMIENTO</b><br><b>Proyecto Tasa de Seguridad</b> | <br>GOBERNACIÓN DE ANTIOQUIA<br>República de Colombia |

| Dirección del punto / sector | Tesorería |

| El mantenimiento tiene relación con cuál componente: | CCM |
| Información ubicación CCM: | Espejo CCM Secretaria de Gobierno |

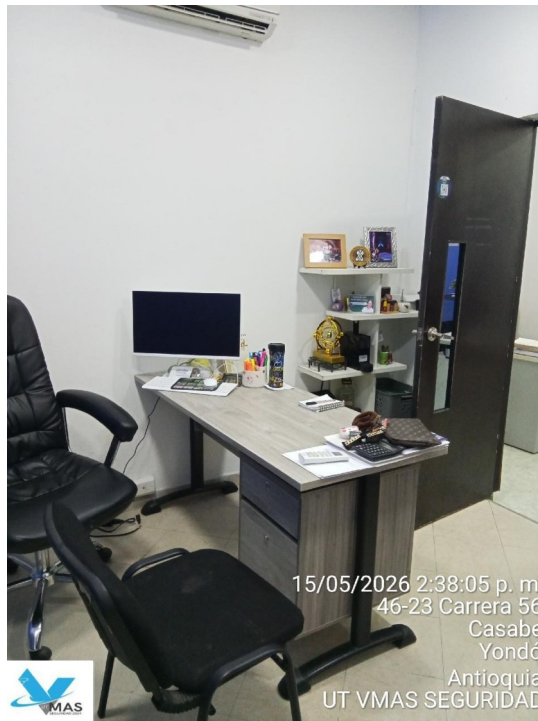
### Evidencia ubicación CCM

15/05/2026 2:38:05 p. m.  
46-23 Carrera 56  
Casabe  
Yondó  
Antioquia  
UT VMAS SEGURIDAD
