**FICHA TÉCNICA DIAGNÓSTICO  
MANTENIMIENTO  
Proyecto Tasa de Seguridad**

| Fecha diagnóstico | 13/08/2026 |
| Vereda / sector | LA CASCAJERA |

| Información Ubicación CCTV | PVV BRISAS |

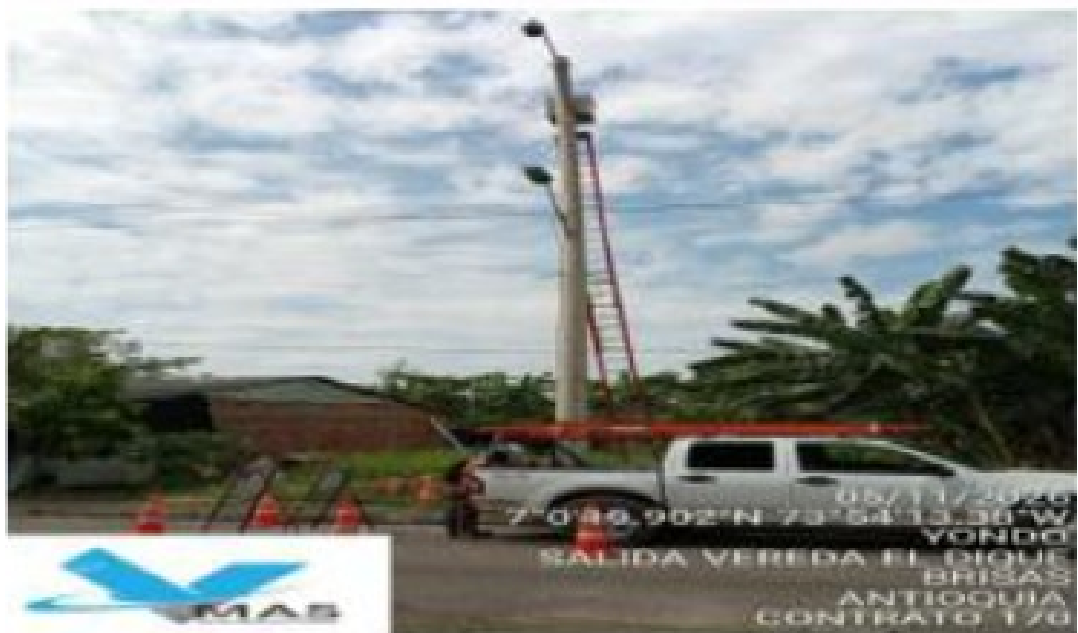
| ANCLAJE | |
|---|---|
| Estado en el que se encuentra el anclaje: | BUENO |

Requiere Cambio de anclaje:

NO

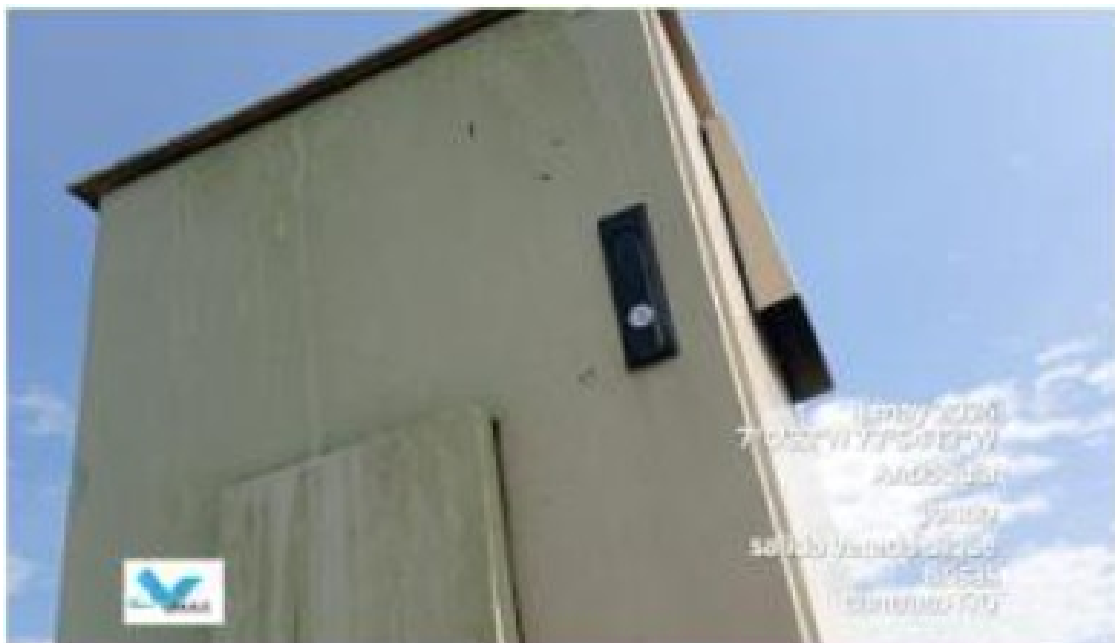
Existe Gabinete Metálico:

BUENO

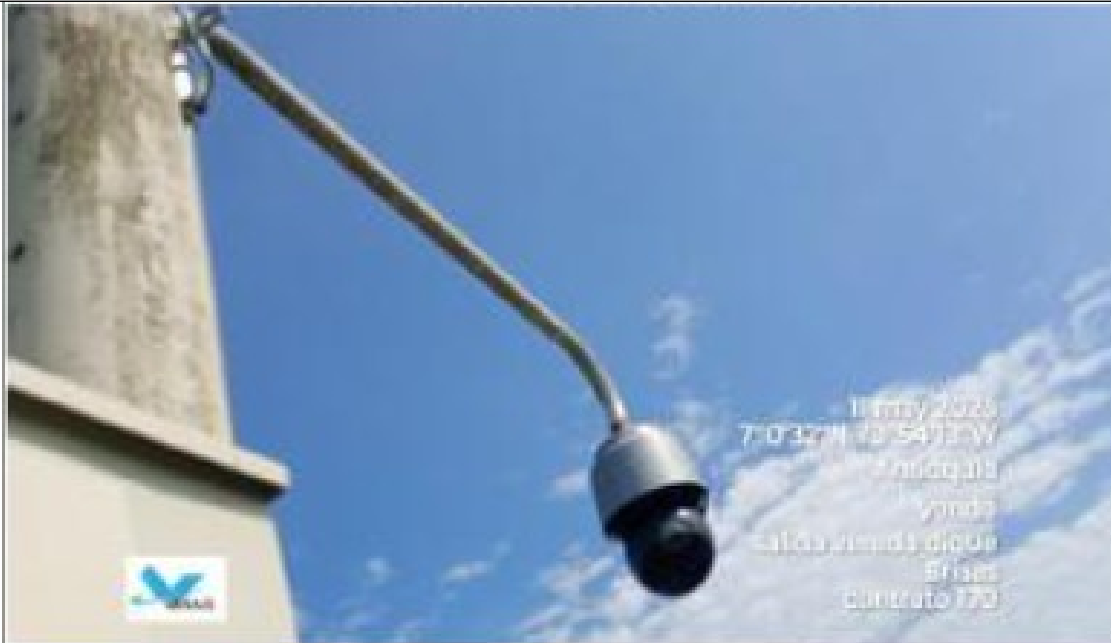
| 🌐 FIBRA ÓPTICA MONOMODO 24 HILOS | |
|---|---|
| CÁMARA EXISTENTE 1 | |

| 🌐 FIBRA ÓPTICA MONOMODO 24 HILOS | |
|---|---|
| Tipo de cámara | PTZ |
| Estado de la cámara | BUENO |
