# FICHA TÉCNICA DIAGNÓSTICO MANTENIMIENTO Proyecto Tasa de Seguridad

| Municipio | Yondó |
| Dirección del punto / sector | Calle 55, La Represa, Yondó, Antioquia |

| Información Ubicación CCTV | PVVV COLEGIO |

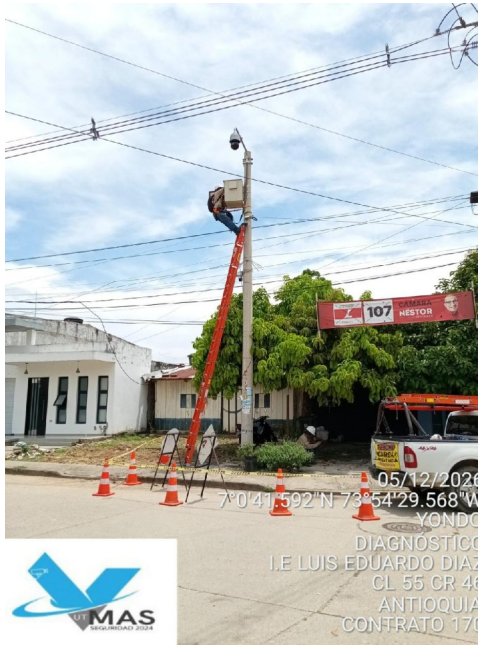
Estado en el que se encuentra el anclaje:

BUENO

Requiere Cambio de anclaje:

NO

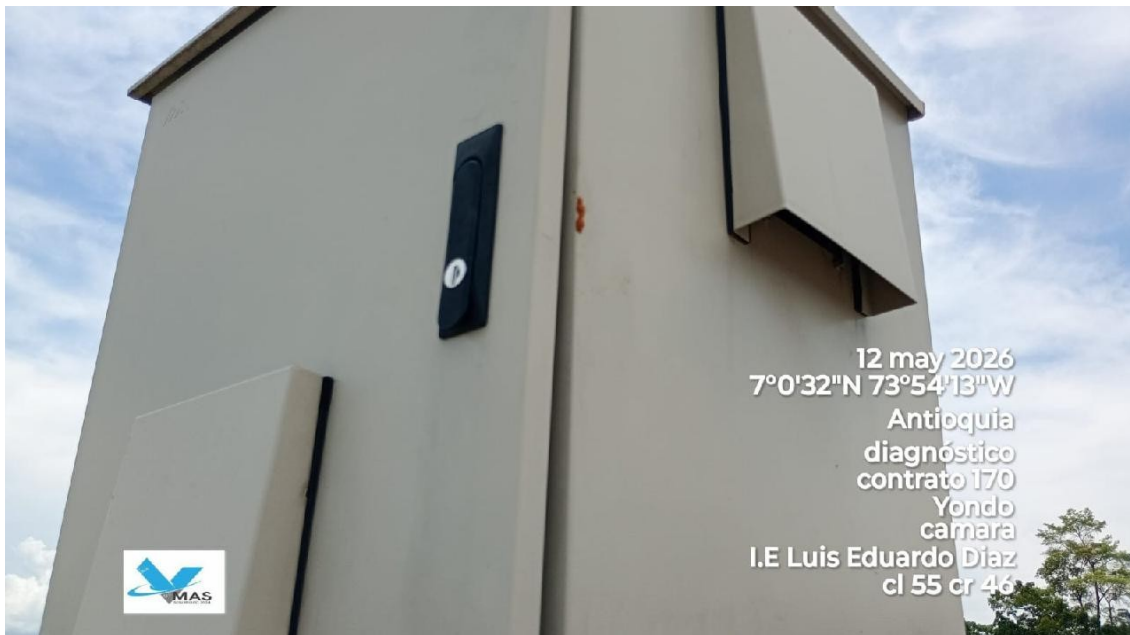
Existe Gabinete Metálico:

SI

REGULAR

Requiere Gabinete Metálico:

NO

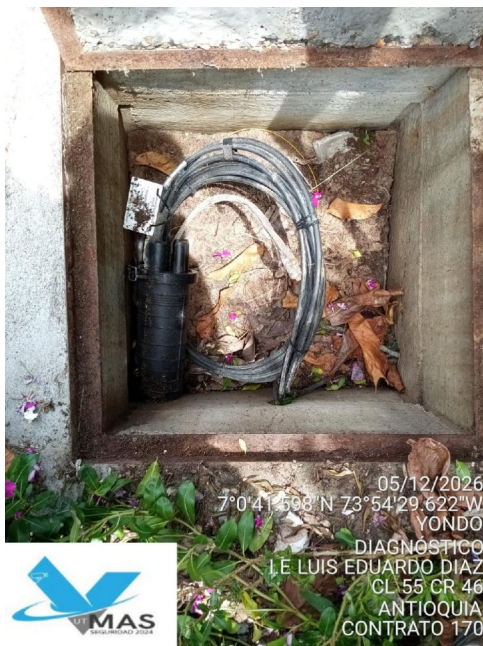
Estado de las Caja Distribución Vertical:

BUENO

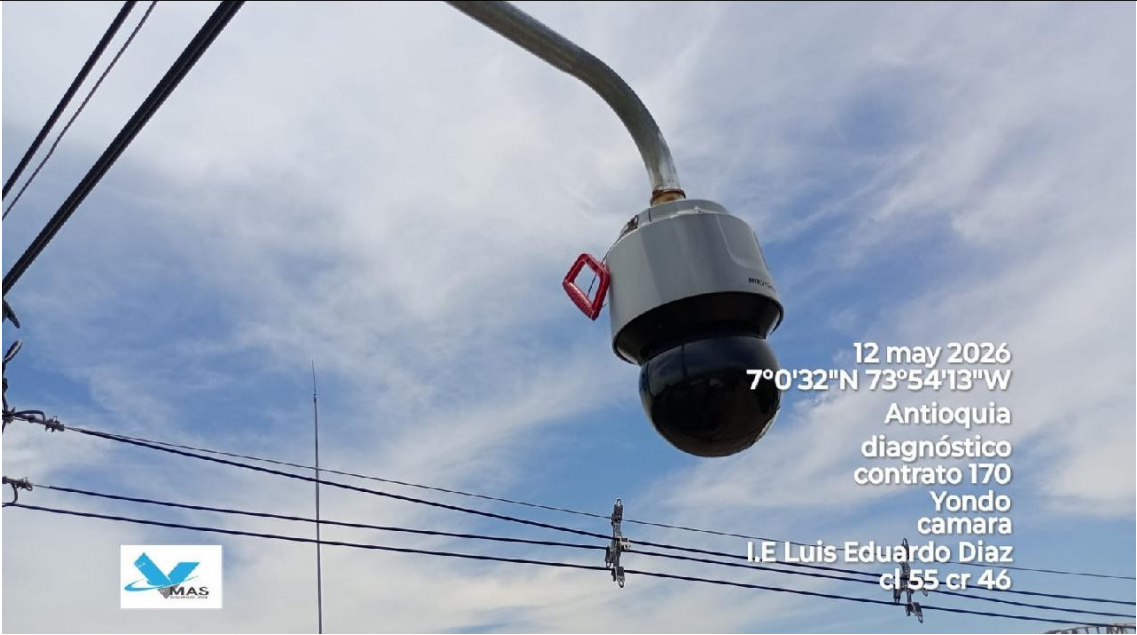
| Tipo de cámara | PTZ |
| Estado de la cámara | BUENO |
