| | <b>FICHA TÉCNICA DIAGNÓSTICO<br/>MANTENIMIENTO<br/>Proyecto Tasa de Seguridad</b> | <br>GOBERNACIÓN DE ANTIOQUIA<br>República de Colombia |

| Dirección del punto / sector | Calle 55 53 08, La Represa, Yondó, Antioquia |

| Información Ubicación CCTV | PVV ANCIANATO |

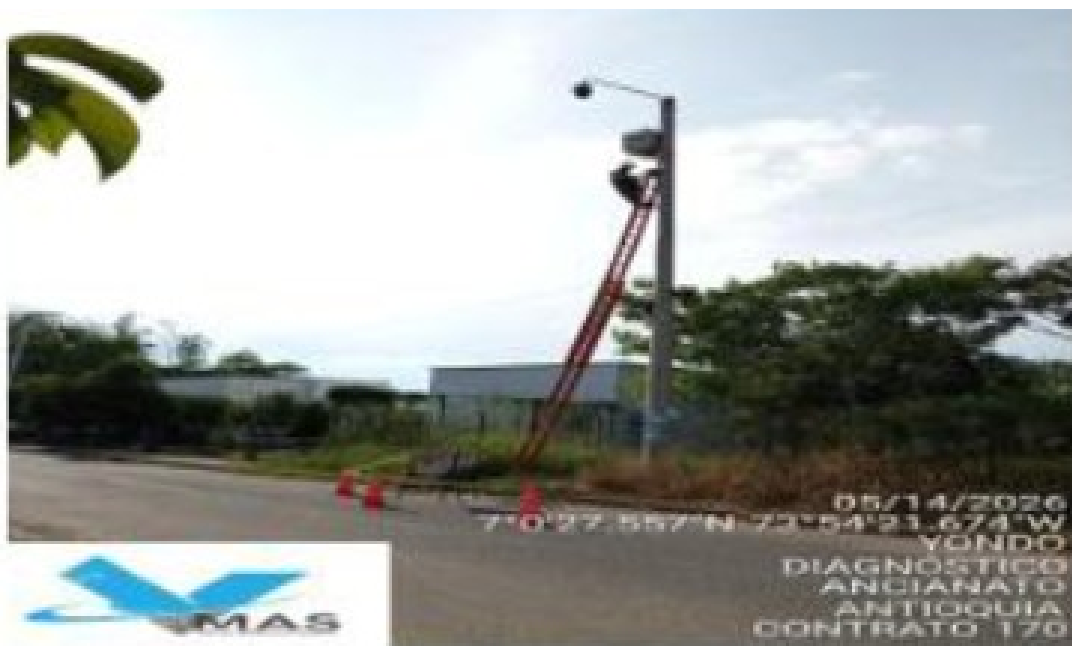
| ANCLAJE | |
|---|---|
| Estado en el que se encuentra el anclaje: | BUENO |

Requiere Cambio de anclaje:

NO

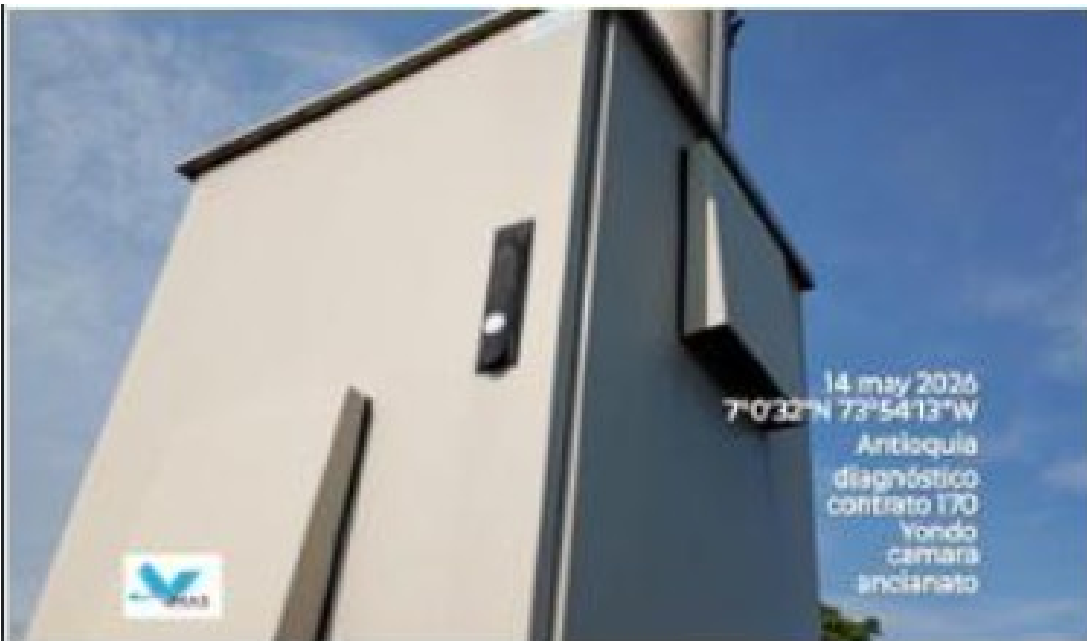
Existe Gabinete Metálico:

BUENO

Requiere Gabinete Metálico:

NO

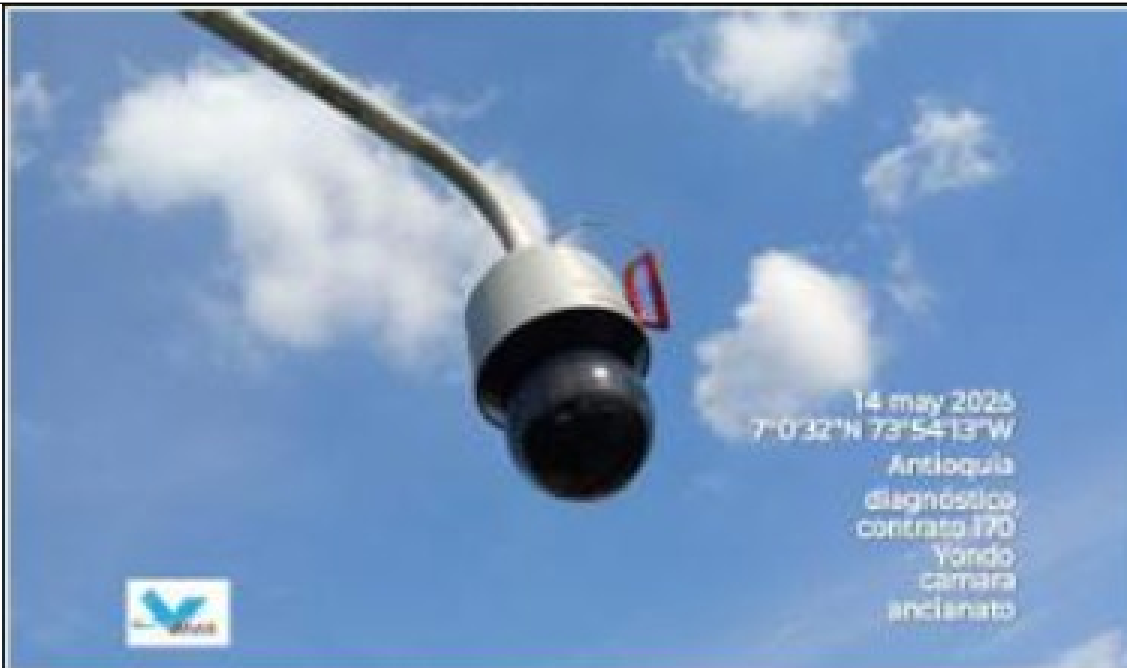
| FIBRA ÓPTICA MONOMODO 24 HILOS | |
|---|---|
| Tipo de cámara | PTZ |
| Estado de la cámara | BUENO |

| ¿Requiere Cámara? | NO |
