| Operador | UNION TEMPORAL VMAS SEGURIDAD 2024 |
| Contrato disponible | 170_2026 |

| El mantenimiento tiene relacion con cual componente: | CCTV |
| Información Ubicación CCTV | PVV CALLE CENTRAL DE COMERCIO |

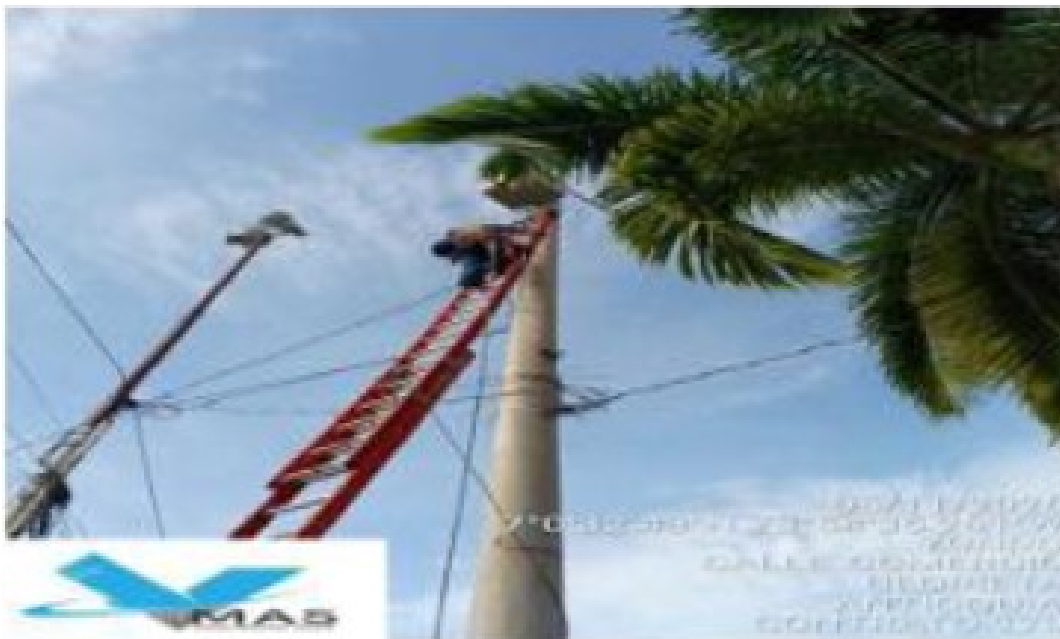
| ANCLAJE | |
|---|---|
| Estado en el que se encuentra el anclaje: | BUENO |

| Requiere Cambio de anclaje: | NO |

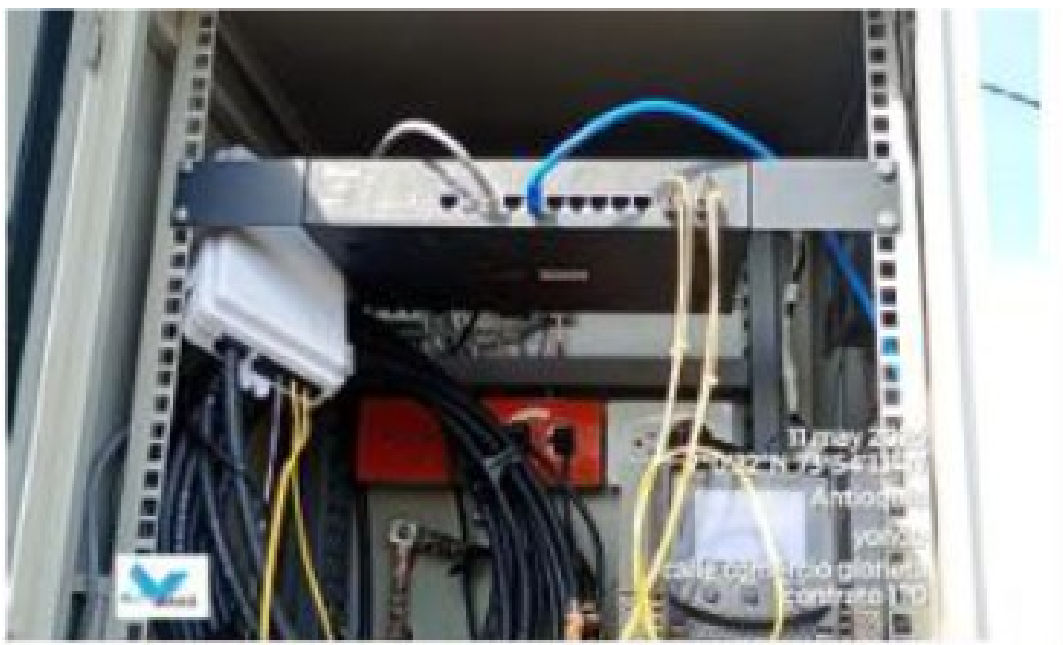
| Existe Gabinete Metálico: | SI |
| Existe Gabinete Metálico: | REGULAR |

| Requiere Gabinete Metálico: | NO |

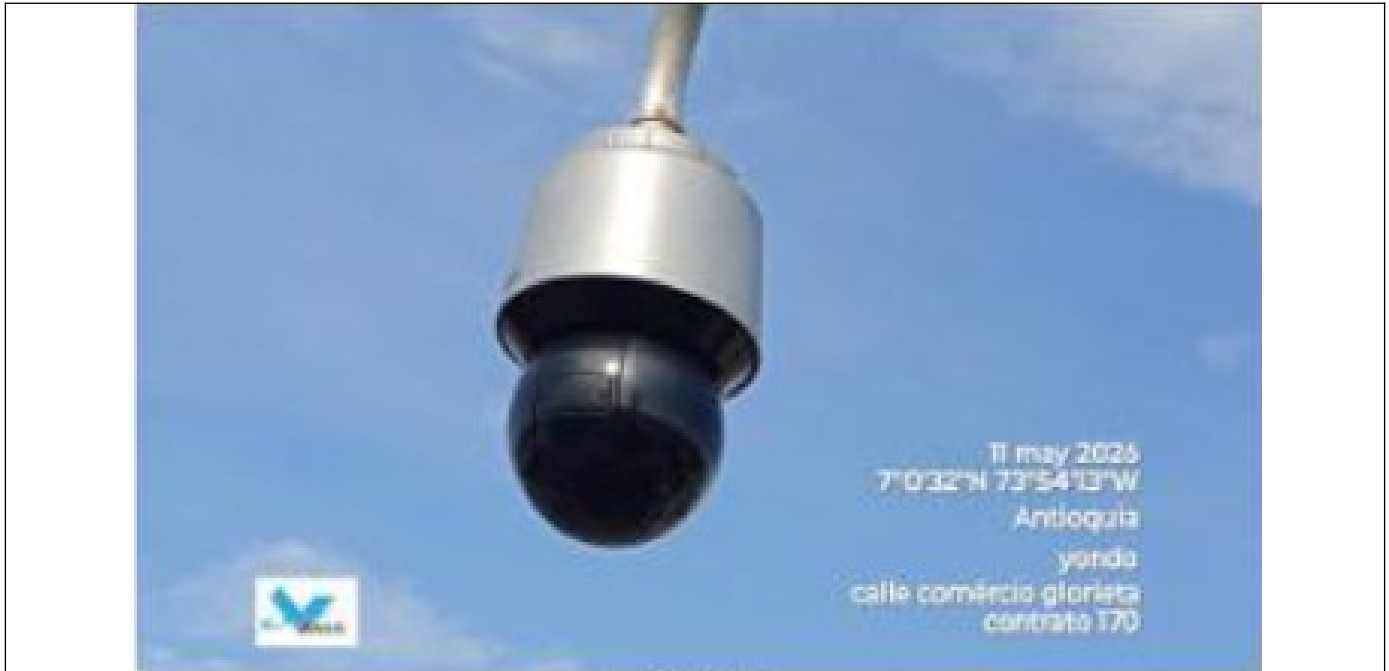
| Tipo de cámara | PTZ |
| Estado de la cámara | REGULAR |

| ¿Requiere Cámara? | NO |
