Transmisión

HUTCHINSON

Falloteca (biblioteca de fallos)

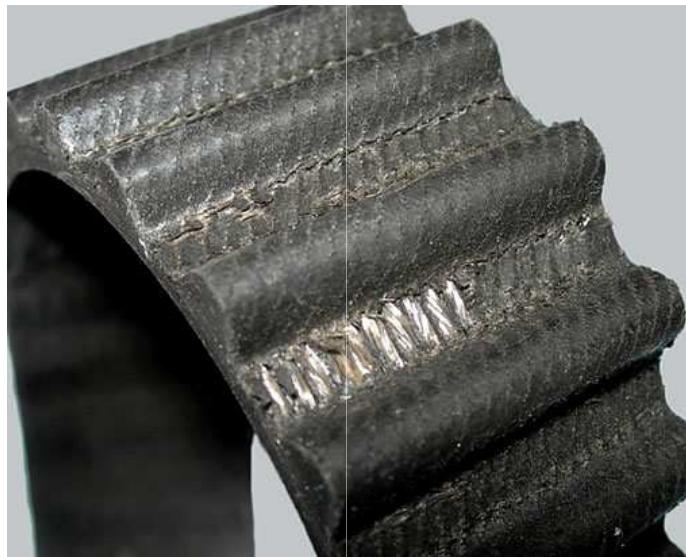
<u>Familia de producto</u>	Correa de distribución
<u>Fallo constatado</u>	Mateado de fondo de diente
<u>Efectos en los clientes</u>	Bloqueo de distribución, efecto visual

<u>Análisis</u>	El mateado de fondo de diente se debe a un exceso de tensión de la correa.
<u>Recomendaciones</u>	Resulta esencial respetar la tensión de la correa recomendada por el fabricante. Hutchinson recomienda el uso de un tensiómetro electrónico de correa (referencia XK9TENS).

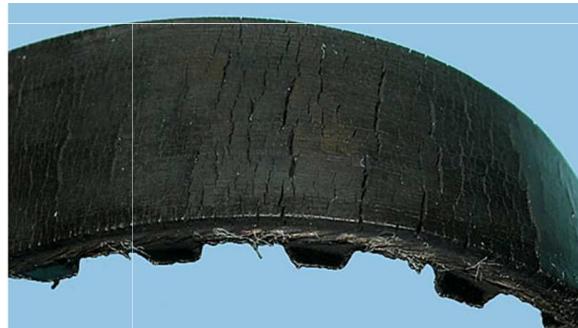
Foto 1 –
Resquebrajadura de la
correa

<u>Análisis</u>	La resquebrajadura de la correa se debe a un exceso de tensión de la correa. El exceso de tensión aplasta los dientes que pasan a través (foto 2). Esto provoca también resquebrajaduras en la parte de atrás de la correa.
<u>Recomendaciones</u>	Resulta esencial respetar la tensión de la correa recomendada por el fabricante. Hutchinson recomienda el uso de un tensiómetro electrónico de correa (referencia XK9TENS).

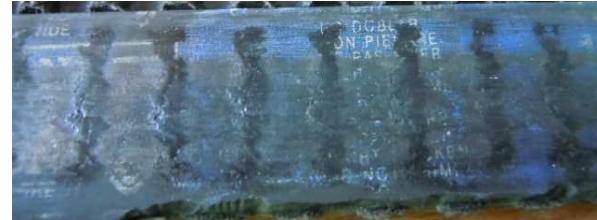
Foto 2 – Dientes visibles
detrás

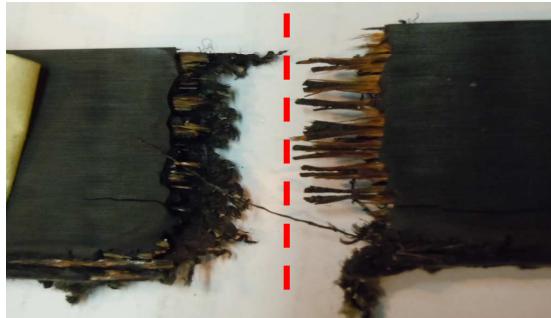
Foto 1 - Cableados de la misma longitud "tipo peine"

<u>Análisis</u>	<p>Sin deshilachado de las cuerdas (foto 1), la rotura se debe a un exceso de tensión o a un plegamiento del producto antes o durante su montaje.</p> <p>Con deshilachado de las cuerdas (foto 2), la rotura se debe a un impacto en el flanco de la correa debido a una colocación con herramienta (destornillador) o a un fallo de superficie de los bordes de las poleas de alienación.</p>
<u>Recomendaciones</u>	<p>Resulta esencial respetar la tensión de la correa recomendada por el fabricante.</p> <p>Hutchinson recomienda el uso de un tensímetro electrónico de correa (referencia XK9TENS).</p> <p>Cualquier plegamiento y/o montaje de la correa con métodos o herramientas no apropiados deteriora inevitablemente la correa.</p>

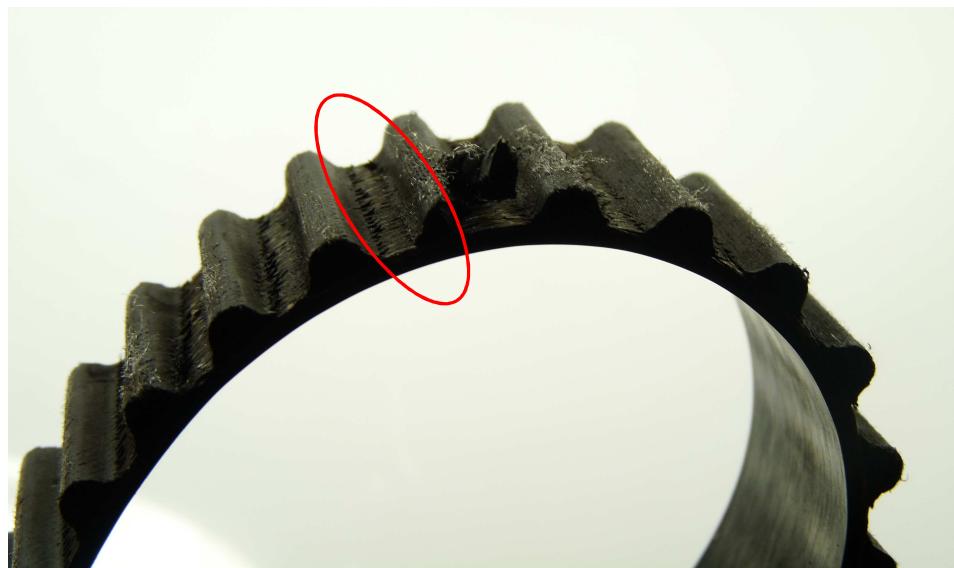
<u>Familia de producto</u>	Correa de distribución
<u>Fallo constatado</u>	Diente parcialmente estropeado y/o resquebrajadura en la base del diente
<u>Efectos en los clientes</u>	Ruido regular, efecto visual

<u>Análisis</u>	Un diente parcialmente estropeado y/o una resquebrajadura en la base del diente se debe a una tensión insuficiente de la correa, ya que se produce un desfase en la sincronización.
<u>Recomendaciones</u>	Resulta esencial respetar la tensión de la correa recomendada por el fabricante. Hutchinson recomienda el uso de un tensiómetro electrónico de correa (referencia XK9TENS).

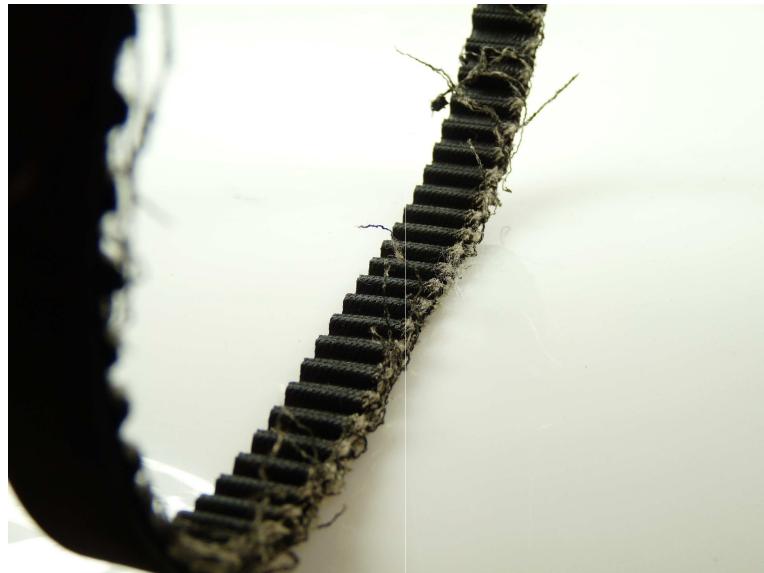
<u>Familia de producto</u>	Correa de distribución
<u>Fallo constatado</u>	El desgaste de un flanco puede deberse a un:
<u>Efectos en los clientes</u>	Silbido, efecto visual

<u>Análisis</u>	El desgaste de un flanco puede deberse a un: Fallo de alineación de las poleas. - Fallo de tensión (exceso de tensión que provoca el aflojamiento de uno de los ejes de la cinética) o (una tensión insuficiente que provoca un escape de la correa).
<u>Recomendaciones</u>	Resulta esencial respetar la tensión de la correa recomendada por el fabricante. Hutchinson recomienda el uso de un tensíómetro electrónico de correa (referencia XK9TENS).

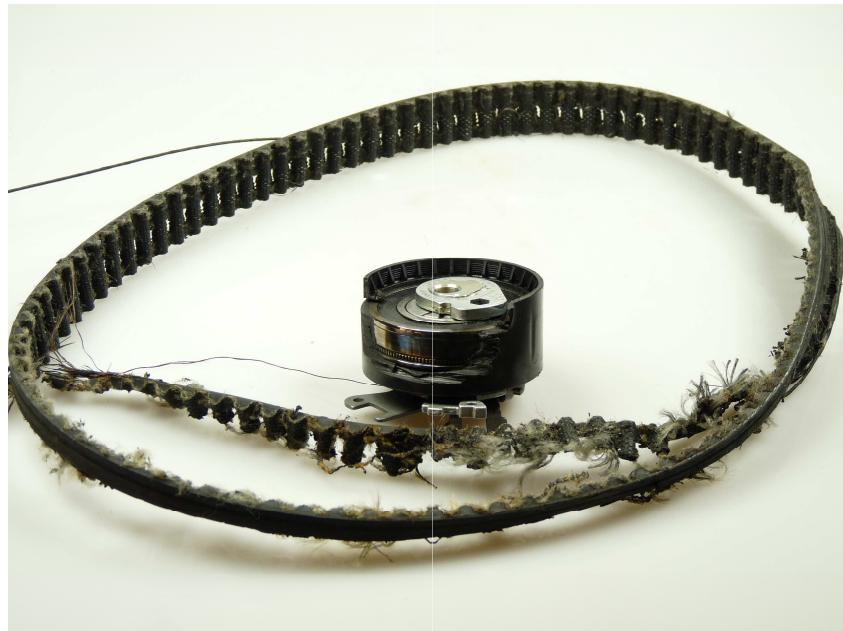
<u>Familia de producto</u>	Correa de distribución
<u>Fallo constatado</u>	Parte trasera de la correa y la polea fundida
<u>Efectos en los clientes</u>	Bloqueo de distribución, efecto visual

<u>Análisis</u>	Una parte trasera de correa fundida se debe a una tensión insuficiente. La correa solo acciona parcialmente o nada la polea que aumenta de temperatura y hace que se funda la pista de la polea.
<u>Recomendaciones</u>	Resulta esencial respetar la tensión de la correa recomendada por el fabricante. Hutchinson recomienda el uso de un tensiómetro electrónico de correa (referencia XK9TENS).

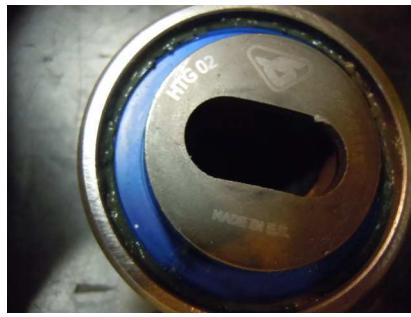
<u>Familia de producto</u>	Rodillo de distribución
<u>Fallo constatado</u>	Rebosamiento de la grasa
<u>Efectos en los clientes</u>	Silbido

Rebosamiento de la grasa y restos
de desvío de las cuerdas en la
portada de la polea

<u>Análisis</u>	El rebosamiento de la grasa se debe a un exceso de tensión de la correa. Este exceso de tensión provoca una presión importante en la polea, la película de aceite entre las bolas y las cajas externa e interna que permite la lubricación ya no funciona. El apoyo sube de temperatura y desgasta los labios de los anillos de estanqueidad, tras esta destrucción, la grasa rebosa del rodamiento.
<u>Recomendaciones</u>	Resulta esencial respetar la tensión de la correa recomendada por el fabricante. Hutchinson recomienda el uso de un tensiómetro electrónico de correa (referencia XK9TENS).

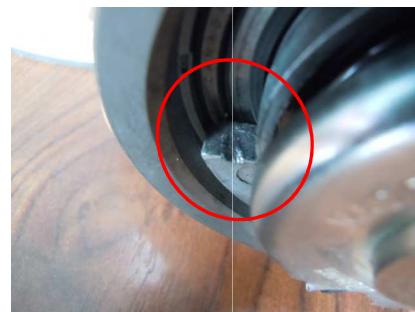
<u>Familia de producto</u>	Rodillo de distribución
<u>Fallo constatado</u>	Ruptura del muelle y deformación del talón
<u>Efectos en los clientes</u>	Golpeteo, bloqueo de distribución

Martelado al final del recorrido

<u>Análisis</u>	La ruptura del muelle o la deformación del talón se deben a un fallo de tensión que provoca un golpeteo anormal del muelle. Existe la probabilidad de que se rompa la correa o se arranquen los dientes.
<u>Recomendaciones</u>	Cualquier distribución con polea automática debe realizarse con el motor frío (entre 15° y 35°) para preservar la correcta rigidez del muelle durante la puesta en tensión. Controlar su puesta en tensión (5-10 minutos) y a continuación detener-volver a arrancar-detener el motor antes de cerrar la distribución. Resulta esencial respetar la tensión de la correa recomendada por el fabricante. Hutchinson recomienda el uso de un tensiómetro electrónico de correa (referencia XK9TENS).

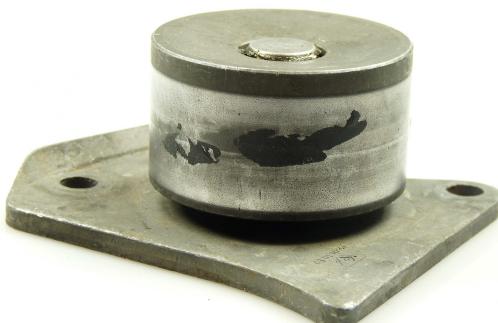
Depósito de materia de la correa en la polea

<u>Análisis</u>	El depósito de materia de la correa en la polea y/o azulado se debe a la tensión de la polea que de hecho está parcialmente accionada y aumenta de temperatura provocando la destrucción de la correa y el gripado de la polea.
<u>Recomendaciones</u>	Resulta esencial respetar la tensión de la correa recomendada por el fabricante. Hutchinson recomienda el uso de un tensímetro electrónico de correa (referencia XK9TENS). Las metodologías de montaje que figuran en el presente manual de taller deben ser seguidas escrupulosamente por el técnico. Es indispensable respetar el par de apriete recomendado.

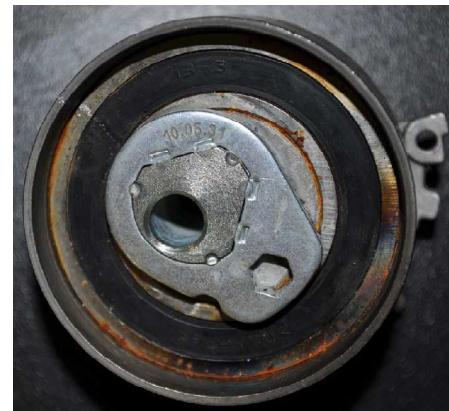
Azulado de la polea

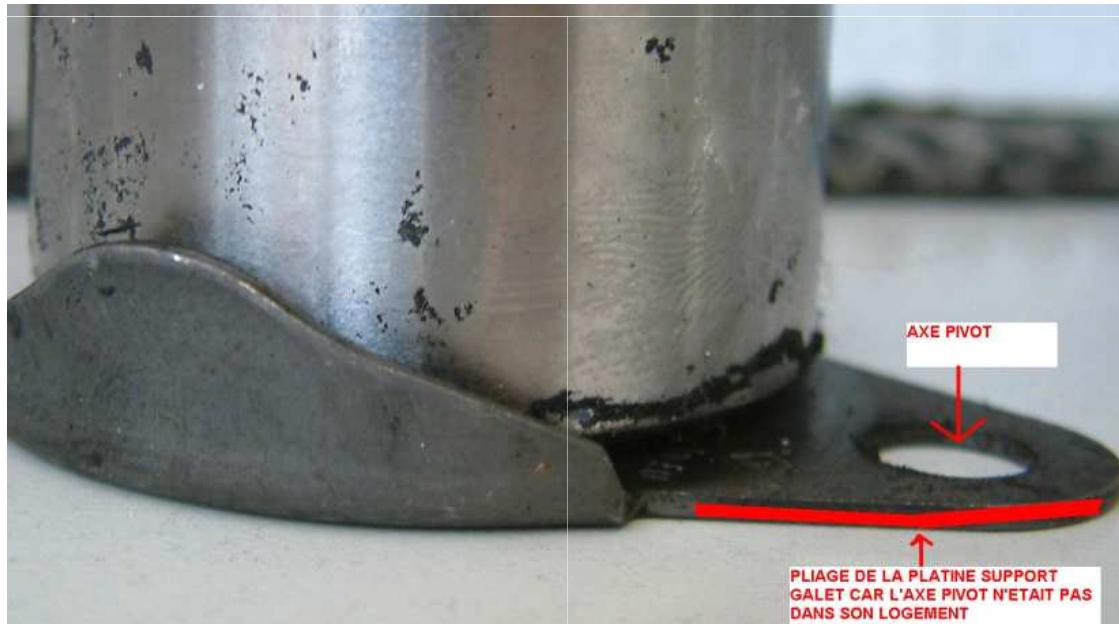
<u>Familia de producto</u>	Rodillo de distribución
<u>Fallo constatado</u>	Plegamiento del soporte de la polea
<u>Efectos en los clientes</u>	bloqueo de distribución

<u>Análisis</u>	El plegamiento del soporte de la polea se debe a un montaje incorrecto de ésta.
<u>Recomendaciones</u>	Las metodologías de montaje que figuran en el presente manual de taller deben ser seguidas escrupulosamente por el técnico.

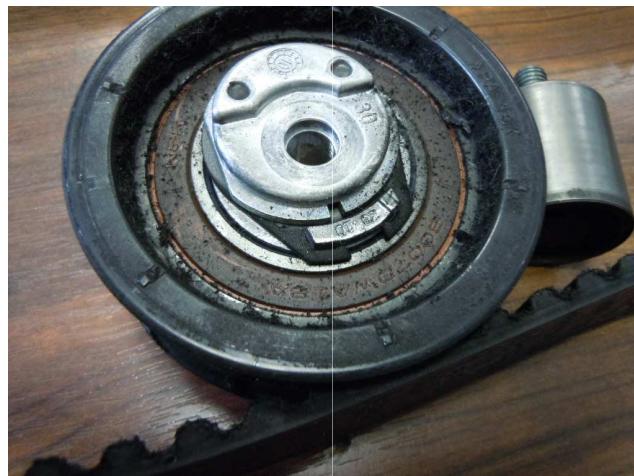
<u>Product family</u>	Rodillo de distribución
<u>Fallo constatado</u>	Contaminación del rodillo por fluido de tipo Glicol o aceite de motor)
<u>Efectos en los clientes</u>	Silbido

<u>Analysis</u>	No puede aceptarse ninguna contaminación ya que ya no le permite a la correa guiarla correctamente por las poleas. El ácido desnaturaliza también las propiedades químicas del caucho y de los componentes utilizados en la correa.
<u>Recomendaciones</u>	El sistema de distribución debe estar seco y libre de cualquier resto de líquido graso (alteración de la materia de la correa).

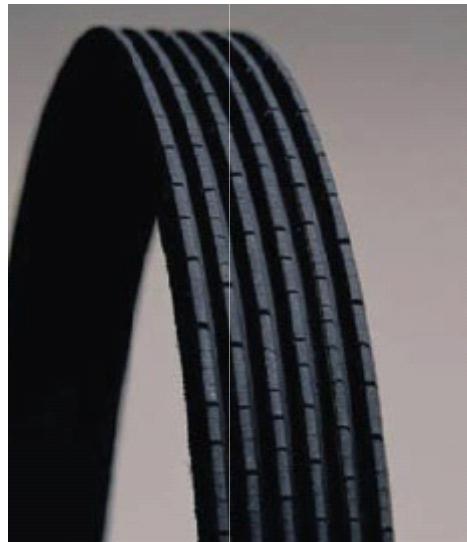
<u>Product family</u>	Correa auxiliar
<u>Fallo constatado</u>	Resquebrajadura de las gargantas
<u>Efectos en los clientes</u>	Silbido

<u>Análisis</u>	<p>La resquebrajadura se debe a un fallo de tensión. Un exceso de tensión provoca un recalentamiento y, por tanto, una cocción del caucho que genera las resquebrajaduras.</p> <p>En caso de que la tensión sea insuficiente, la velocidad de la polea es diferente de la de la correa y, por tanto, provoca un recalentamiento. Tras un desgaste excesivo, se desprenderán trozos completos de estrías.</p>
<u>Recomendaciones</u>	<p>Resulta esencial respetar la tensión de la correa recomendada por el fabricante.</p> <p>Hutchinson recomienda el uso de un tensiómetro electrónico de correa (referencia XK9TENS).</p>

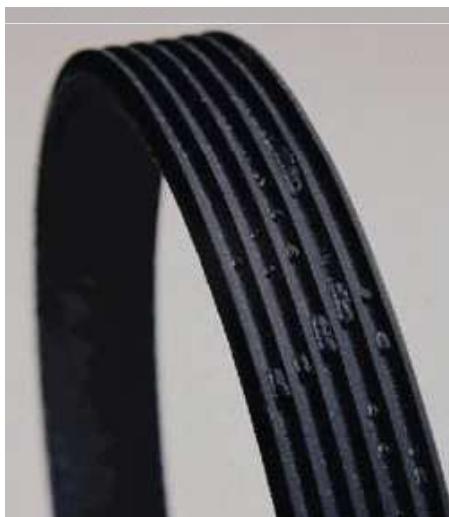
Arrancamiento de partículas de caucho que se pega al fondo de las gargantas

<u>Análisis</u>	Desgaste prematuro de uno de los flancos de la correa (el flanco de una de las poleas estará brillante). Arrancamiento de partículas de caucho que se pega al fondo de las gargantas y provoca un ruido anormal. Estos fallos son característicos de una desalineación de las poleas.
<u>Recomendaciones</u>	Las metodologías de montaje que figuran en el presente manual de taller deben ser seguidas escrupulosamente por el técnico. Una correa debe estar seca y libre de cualquier resto de líquido graso (alteración de la materia de la correa).

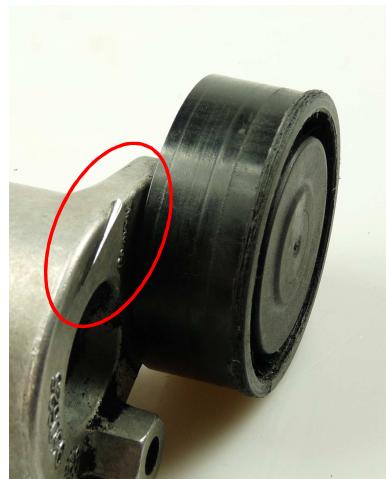
Flanco de la polea brillante

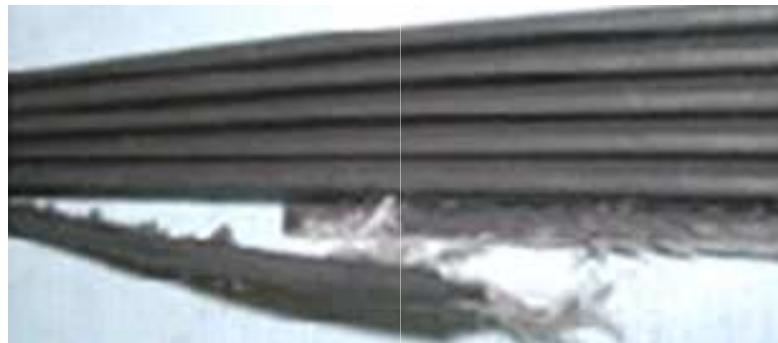
<u>Familia de producto</u>	Correa auxiliar
<u>Fallo constatado</u>	Arrancamiento de uno de los flancos
<u>Efectos en los clientes</u>	Silbido

<u>Análisis</u>	El arrancamiento de uno de los flancos puede deberse: - A la instalación con una herramienta (destornillador) - A la instalación incorrecta (el lado arrancado giraba en el reborde de la polea y no en la garganta)
<u>Recomendaciones</u>	Las metodologías de montaje que figuran en el presente manual de taller deben ser seguidas escrupulosamente por el técnico.

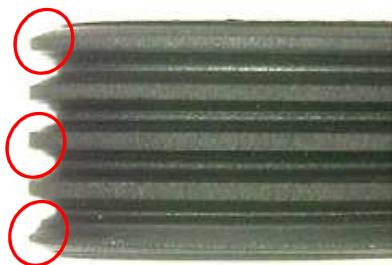
Foto 1 - Desgate asimétrico de una o varias estrías

<u>Análisis</u>	El perfil de la correa presenta un desfase de estría. Si el kilometraje es bajo (<1.000 km), puede deberse a un montaje incorrecto. Si el kilometraje es superior a 1.000 km, se trata de un salto de estría en funcionamiento (debido a una desalineación o utilización anormal). Este tipo de fallo provoca irremediablemente una destrucción completa de la correa.
<u>Recomendaciones</u>	Resulta esencial respetar la tensión de la correa recomendada por el fabricante. Hutchinson recomienda el uso de un tensímetro electrónico de correa (referencia XK9TENS).

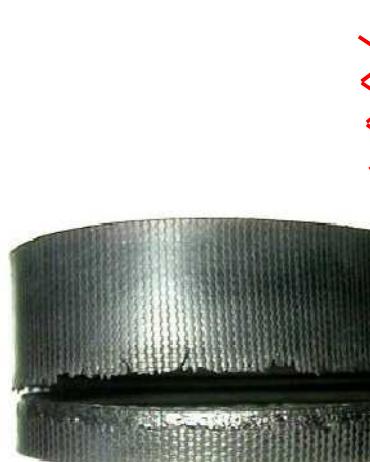
Foto 2 - Corte longitudinal provocado por el salto de estría

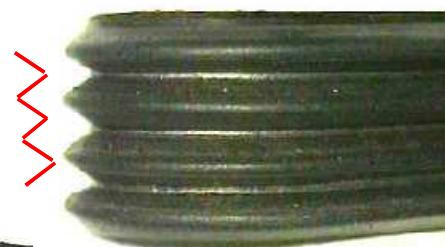
Foto 3 - Desgate simétrico de una o varias estrías

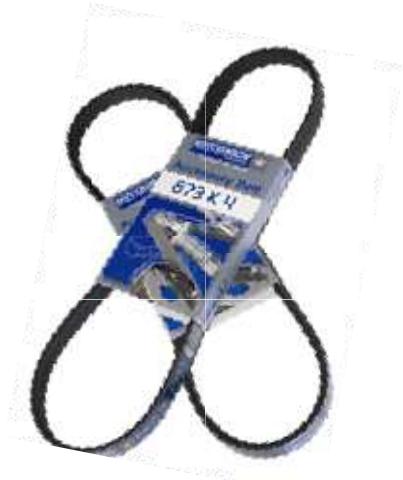
¡Truco!

Para determinar la causa de un ruido de correa de accesorios, se puede pulverizar agua limpia en la superficie ranurada del motor a ralentí: Si el ruido aumenta instantáneamente y se vuelve menos ruidoso tras unos segundos el problema se debe a una tensión insuficiente.

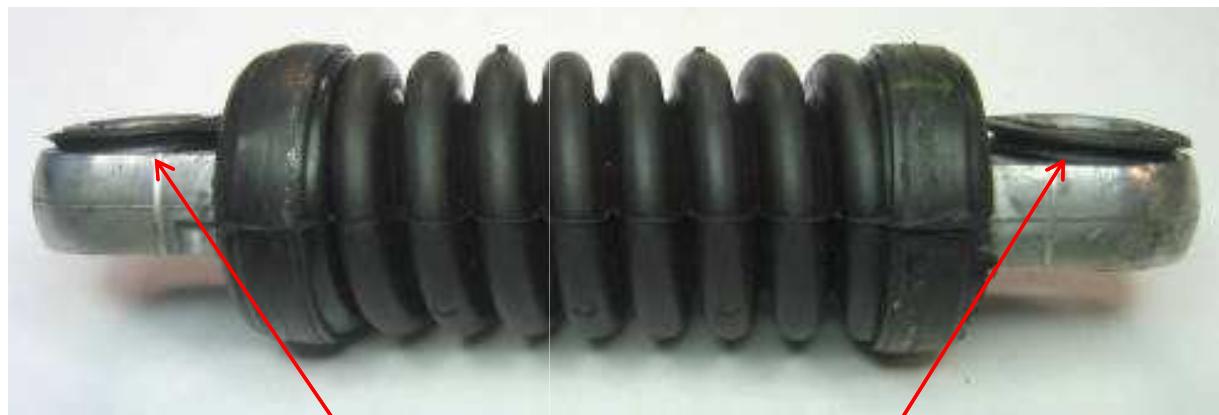
<u>Product family</u>	Tensor de la polea de accesorio
<u>Fallo constatado</u>	Rótula salida de su alojamiento
<u>Efectos en los clientes</u>	Ruido, zumbido, vibración, ruptura o deterioro de la transmisión

Rótula inferior y superior
salida

<u>Análisis</u>	La rótula se sale de su alojamiento debido a un fallo geométrico del frontal del motor.
<u>Recomendaciones</u>	Las metodologías de montaje que figuran en el presente manual de taller deben ser seguidas escrupulosamente por el técnico.
