CARTOGRAPHIE RADAR DES "BONNES PRATIQUES HYGIENIQUES"

Adresse : Petit Jean l'Atelier Cherbourg

Date de l'exécution : 19/08/2025 15h15

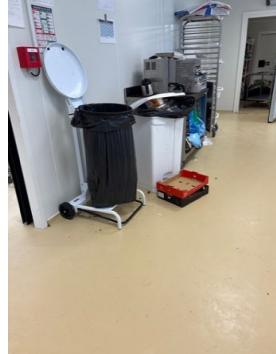
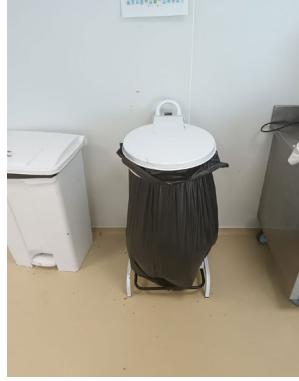
| | | Note | Commentaires | Actions correctives | Photo(s) |
|--|---|---|--|--|---|
| Gestion des déchets | 1 | 50% | Présence de déchets non évacués | corrigé | |

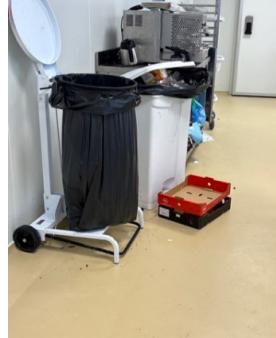
| | | Note | Commentaires | Actions correctives | Photo(s) |
|--|---|---|--|--|---|
| Gestions des poubelles | 0,7 | 35% | Présence de poubelles ouvertes Présence de poubelle fermé à l'étage | Les poubelles doivent rester fermées Conforme | |
