# ElectroCheck AI - Wartungsprotokoll

## KOMPONENTE: Mehrfachsteckdose mit Schalter

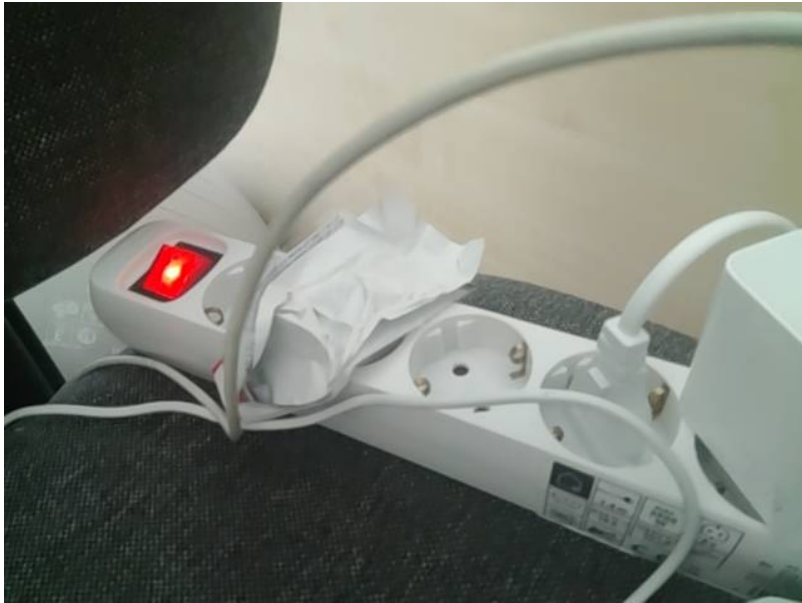
Fremdkörper (Papier/Folie) in einer Steckbuchse sowie potenzielle Überhitzung durch Abdeckung.

Ein typischer Anwendungsfehler durch unsachgemäße Umgebung. Fremdkörper in Steckdosen sind eine der häufigsten Ursachen für Schmelzbrände im Haushalt. Techniker raten hier strikt vom 'Basteln' ab.

Das Gerät muss sofort vom Stromnetz getrennt werden. Aufgrund der Brandgefahr durch den Fremdkörper und des geringen Anschaffungspreises wird ein Austausch gegen ein Qualitätsmodell empfohlen.

**Empfohlenes Ersatzteil:** Mehrfachsteckdose 6-fach mit Schalter Überspannungsschutz
