## **Servicios profesionales de TI**

### **Mantenimiento y estado del sistema de videovigilancia**

## 1. Informe Anual: CCTV · Adualog - Cargodepot

| CLIENTE | Adualog - Cargodepot |

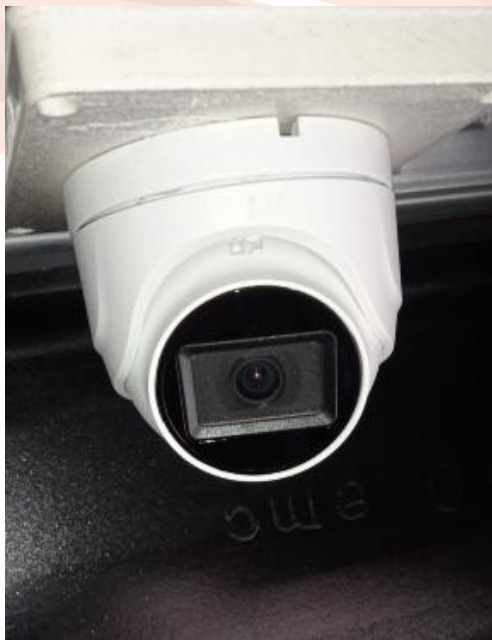
Evidencia 1. Inspección visual inicial de cámara: estado físico, lente, fijación y orientación.

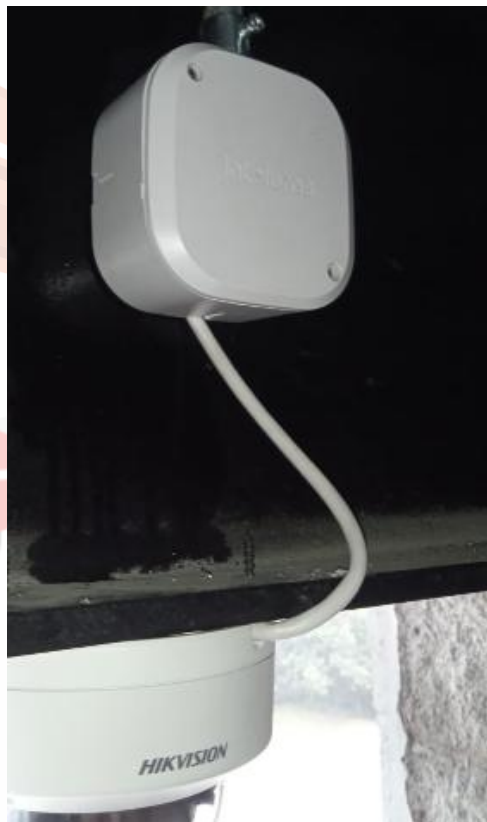
Evidencia 2. Actividad de mantenimiento: limpieza externa y revisión general del dispositivo.

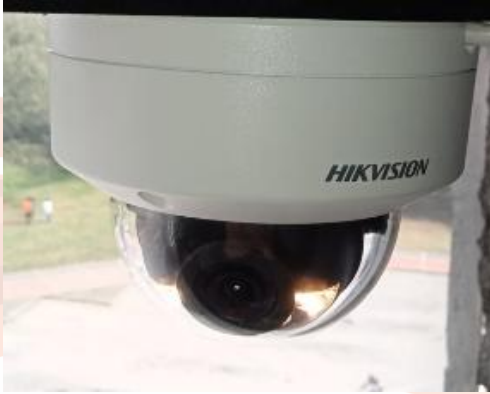
Evidencia 3. Equipo intervenido: revisión de lente, carcasa, fijación y orientación.

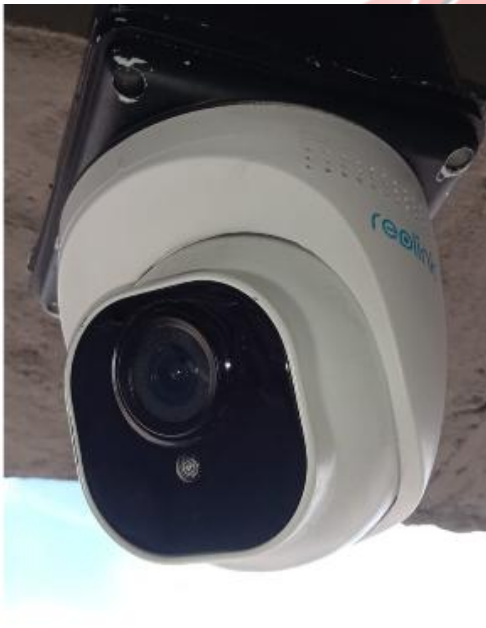
Evidencia 5. Resultado posterior a limpieza y verificación de condiciones generales de operación.

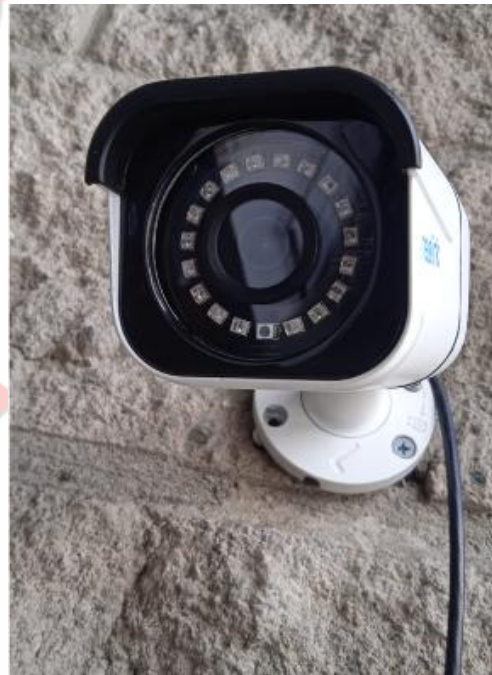
Evidencia 6. Verificación de lente y sistema de iluminación infrarroja.
