# 风力机叶片故障分析及运维管理

**摘要:** 叶片是风力发电机的核心部件之一,叶片状态的好坏直接影响到整机的性能和发电效率。本文通过对某风电场运行中风机叶片失效典型案例进行分析,提出叶片故障的预控措施及如何做好运维过程管控。

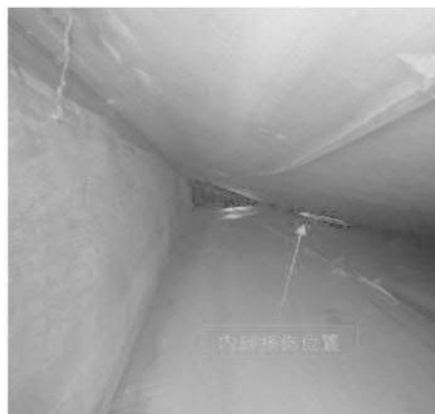
16号机位14JQM15D088叶片约L24m-L26m后缘合模缝开裂,SS面约L23m-L24m外蒙皮鼓包局部,PS面约L24m-L25m壳体外蒙皮鼓包开裂,叶片内部暂不明显损伤。见图3、4所示:

图3 叶片内部损伤照片

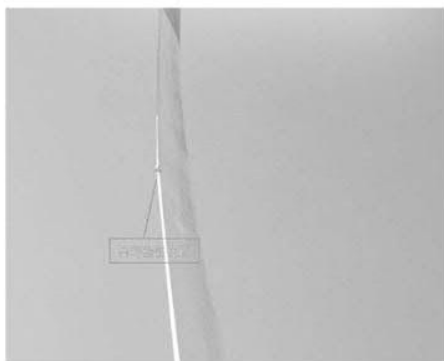
图4 叶片外部损伤照片

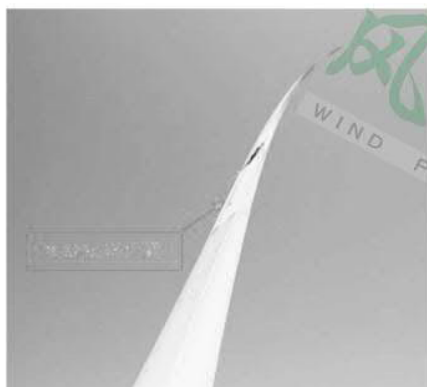
19号机位14JQM15D075叶片L22m-L30m后缘合模缝开裂，合模缝严重变形，SS面L15m-L29m壳体内外蒙皮鼓包局部开裂，SS面L18m-L24m处壳体外蒙皮开裂脱落长度6m、宽度2m，PS面L13m-L27m壳体内外蒙皮鼓包局部开裂。见图5、6所示：

图5 叶片PS面内部损伤照片

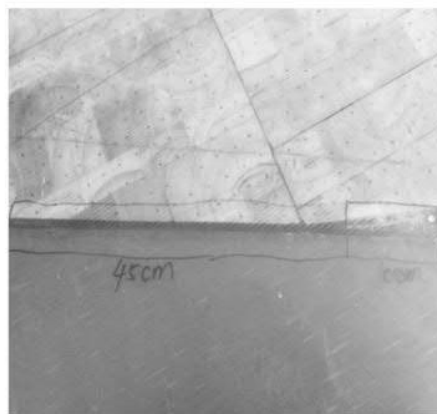
测，我们曾经在其他型号叶片的摆振疲劳测试中在叶片内部观察到主梁和芯材之间富树脂导致的树脂开裂及其引发的蒙皮发白现象，详见图15。

图15 疲劳试验中富树脂区域内蒙皮裂纹
