## Instalación correa distribución Hyundai Terracan 2.9 CRDi

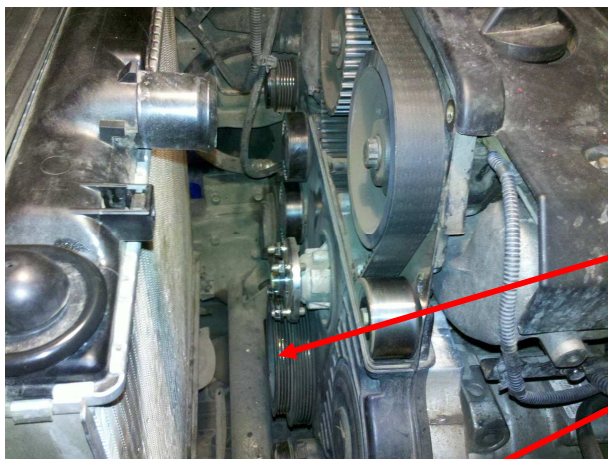
Como el perno esta tan apretado, procedo a fabricar una llave para bloquear la polea del cigüeñal

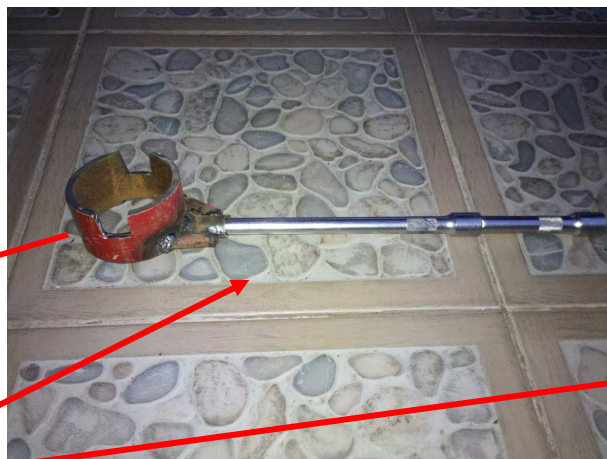
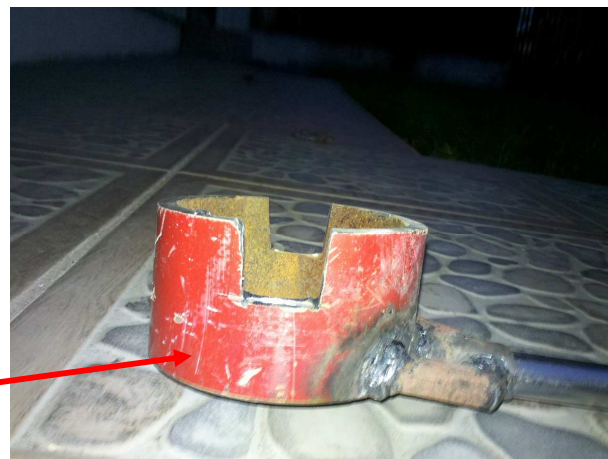
Después de bloquear la polea, procedo a soltar con una palanca de 1 mt en barrote de fuerza, hasta que con un crujido suelta el perno.

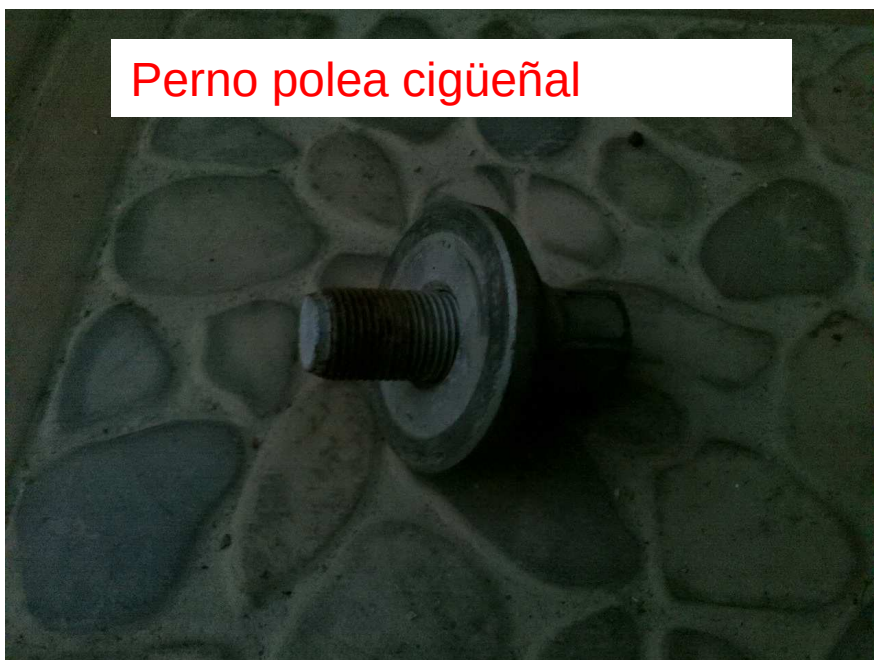
Perno polea cigüeñal

Al parecer Hyundai lo instala con loctite (traba perno)

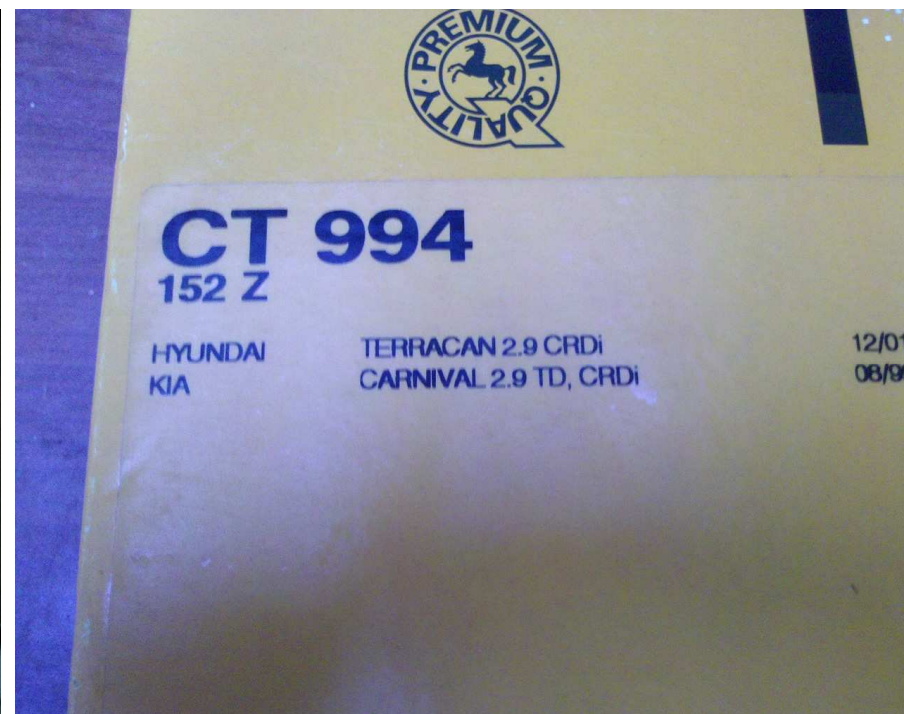
Puntos de los ejes de levas deben quedar frente a frente

Punto de bomba inyectora debe quedar en la marca que se encuentra en el bloque del motor debiera ser a 90° en sentido horario.

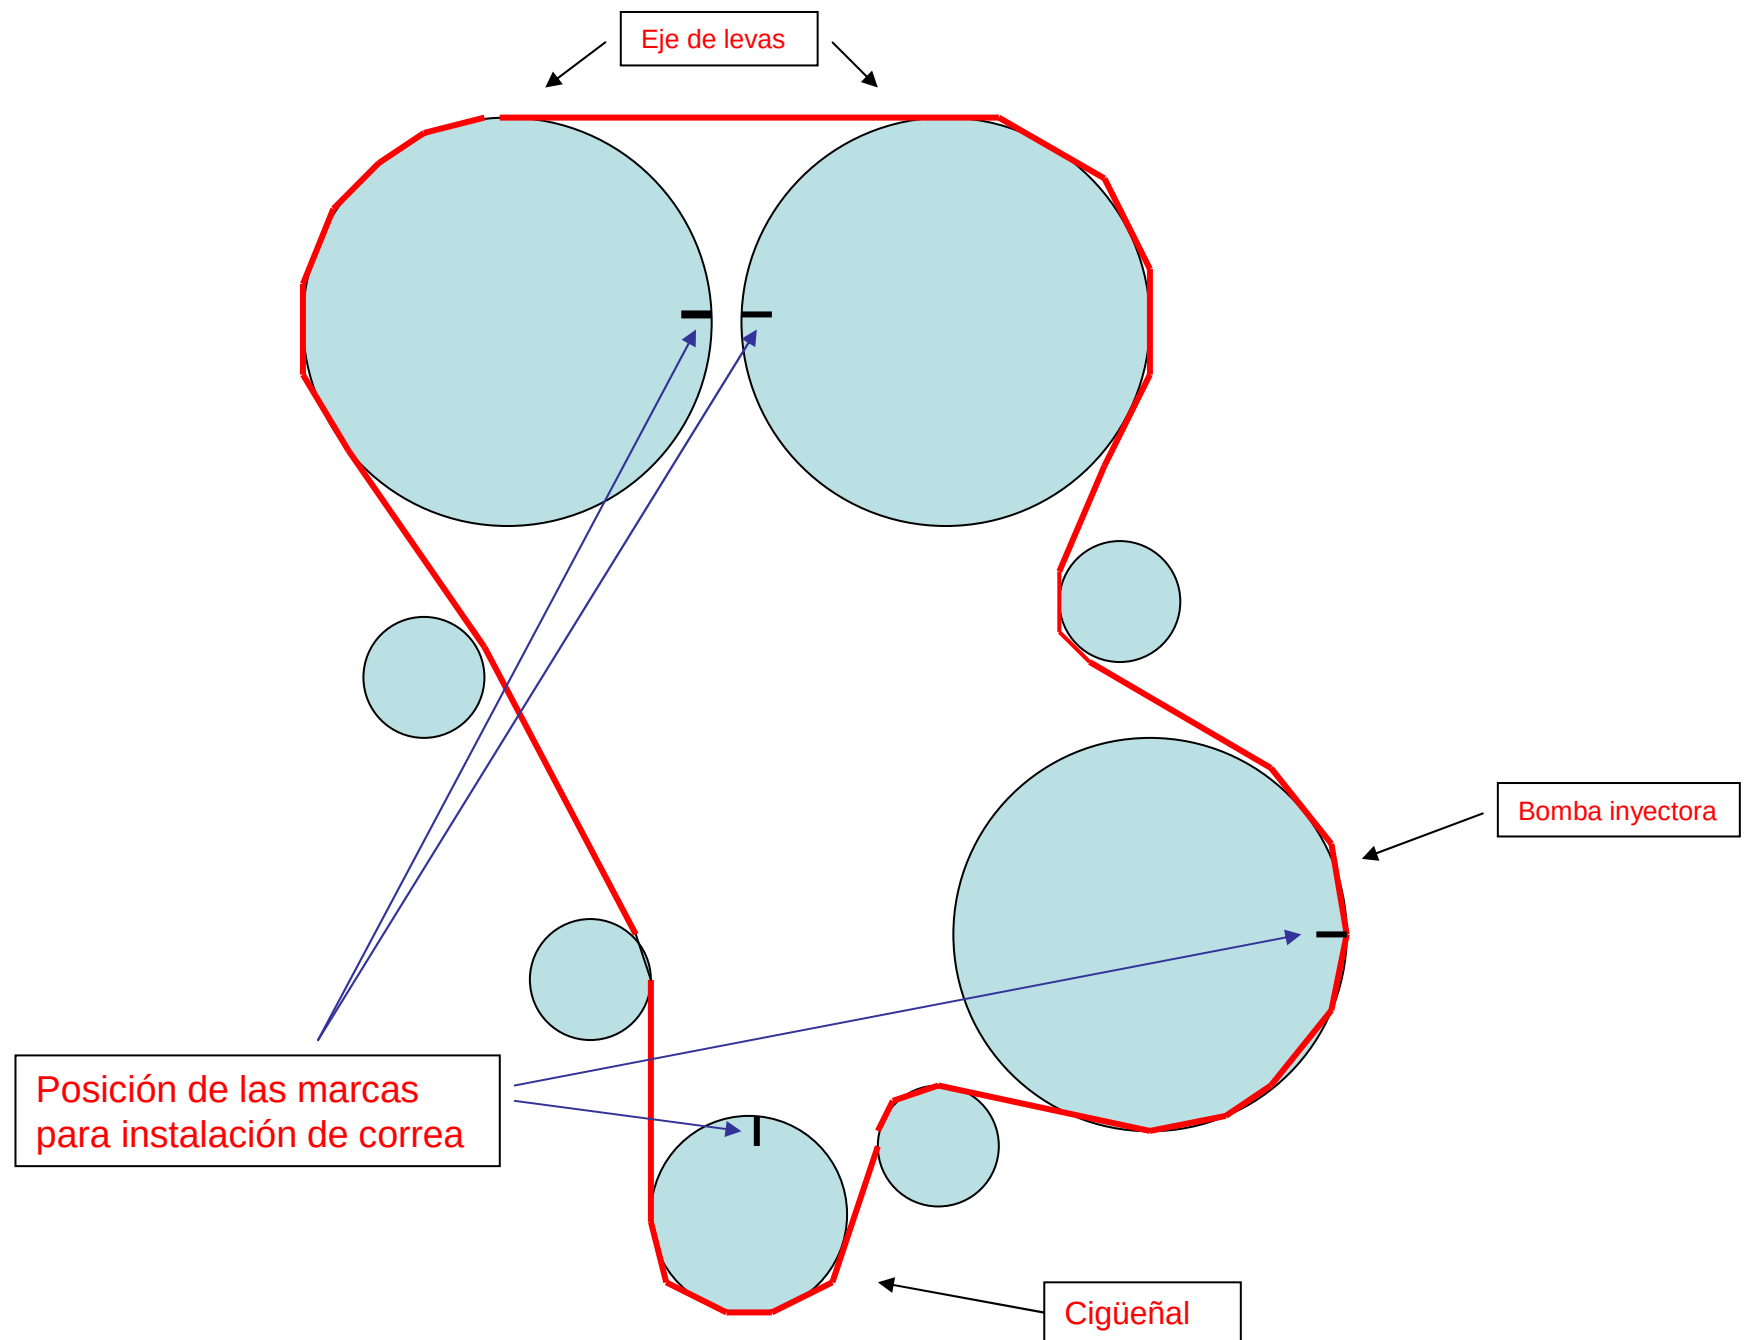
Tensor autorregulable debiera quedar en esa posición después de instalar la correa, girar en sentido horario y aplicar tensión correspondiente.

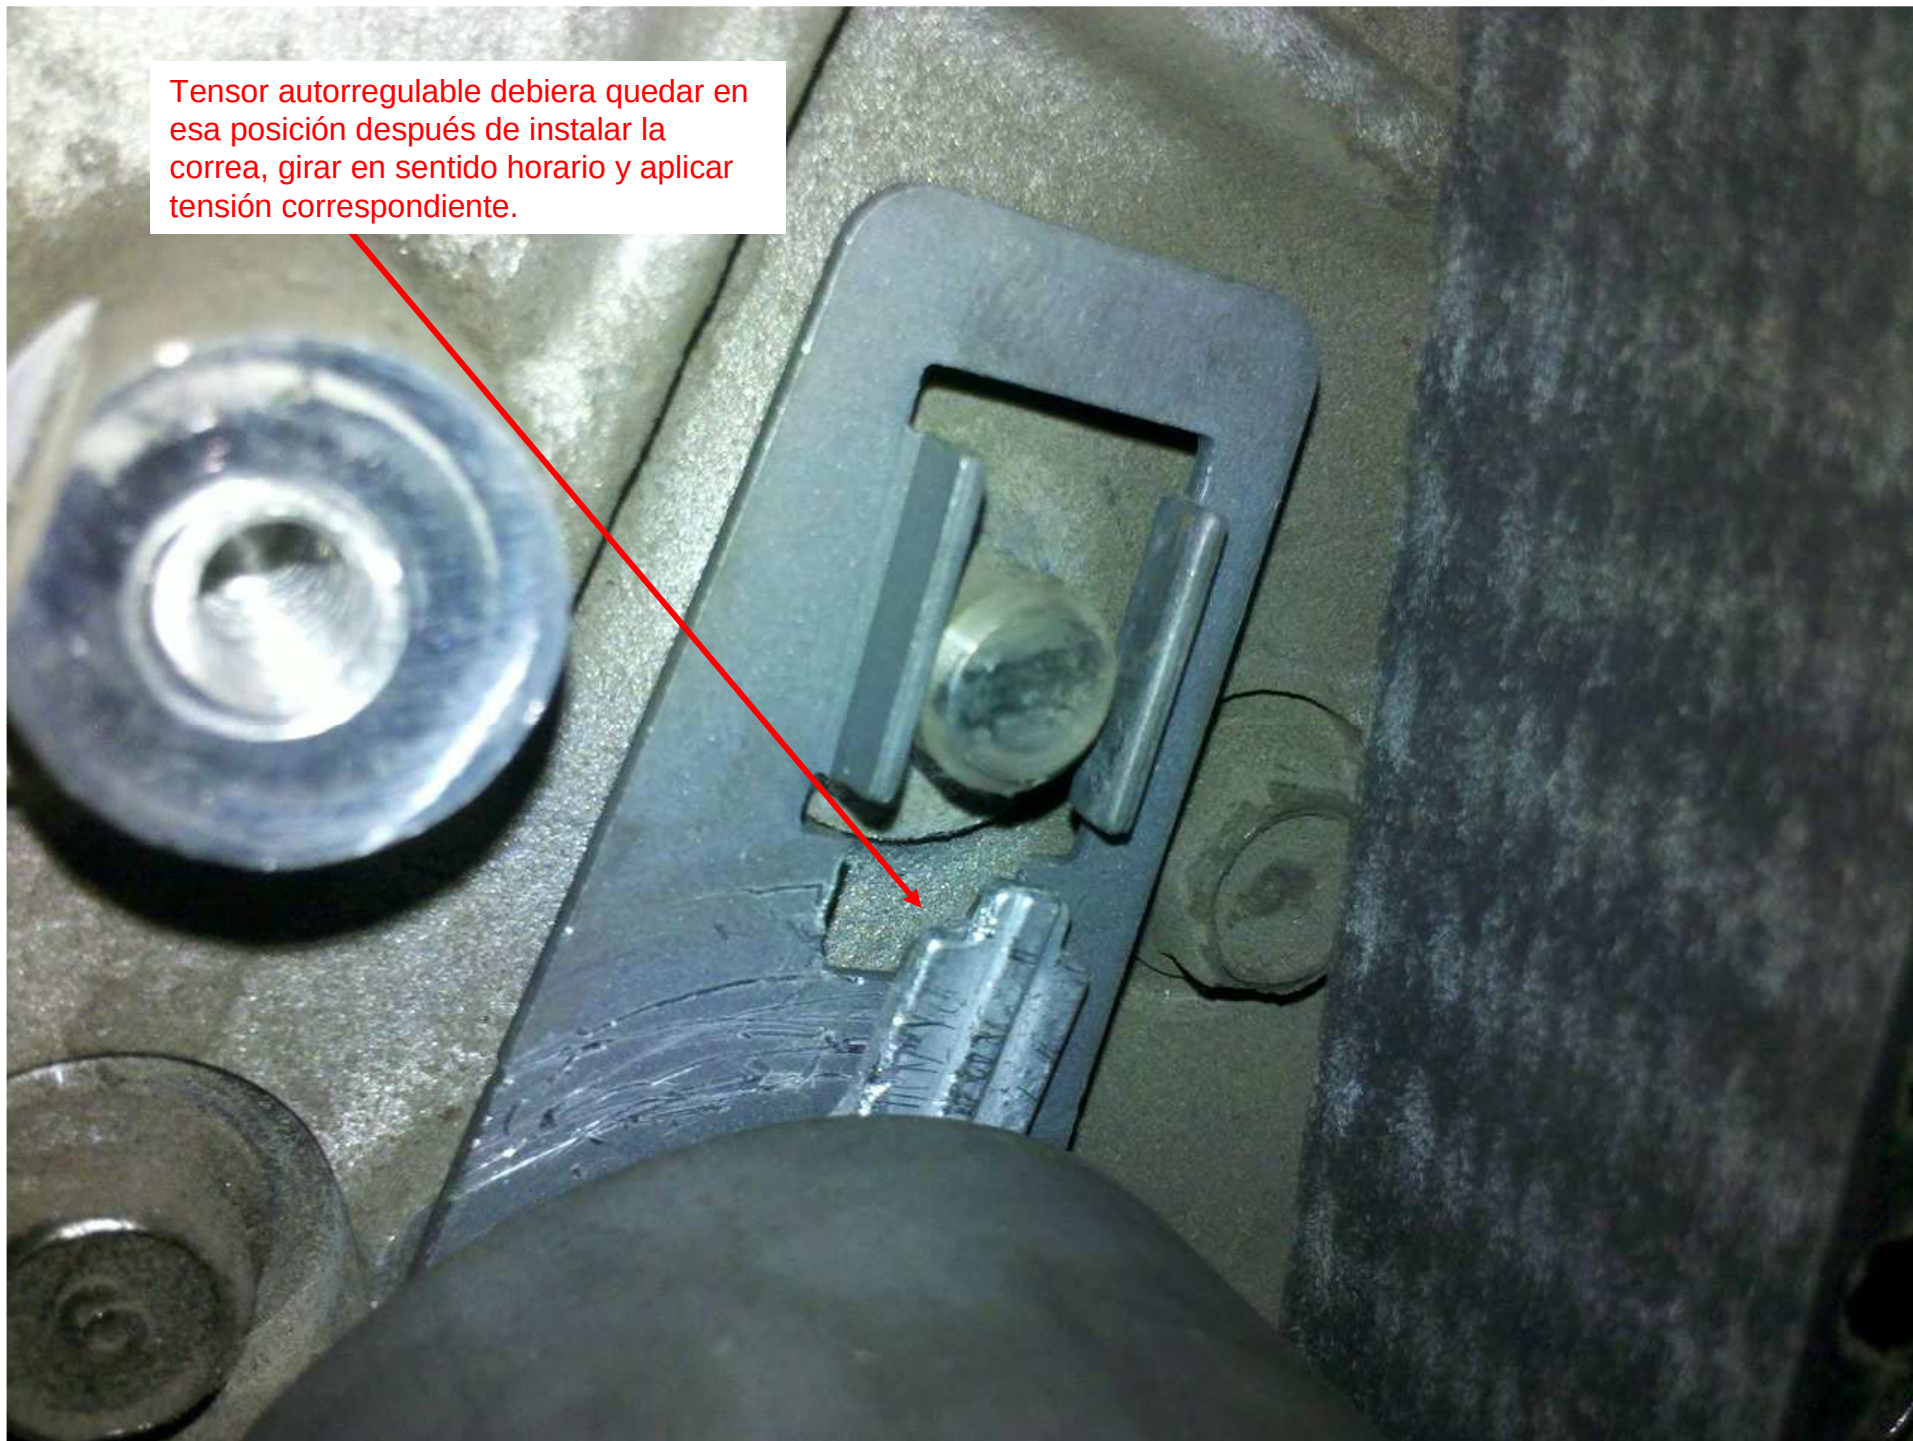
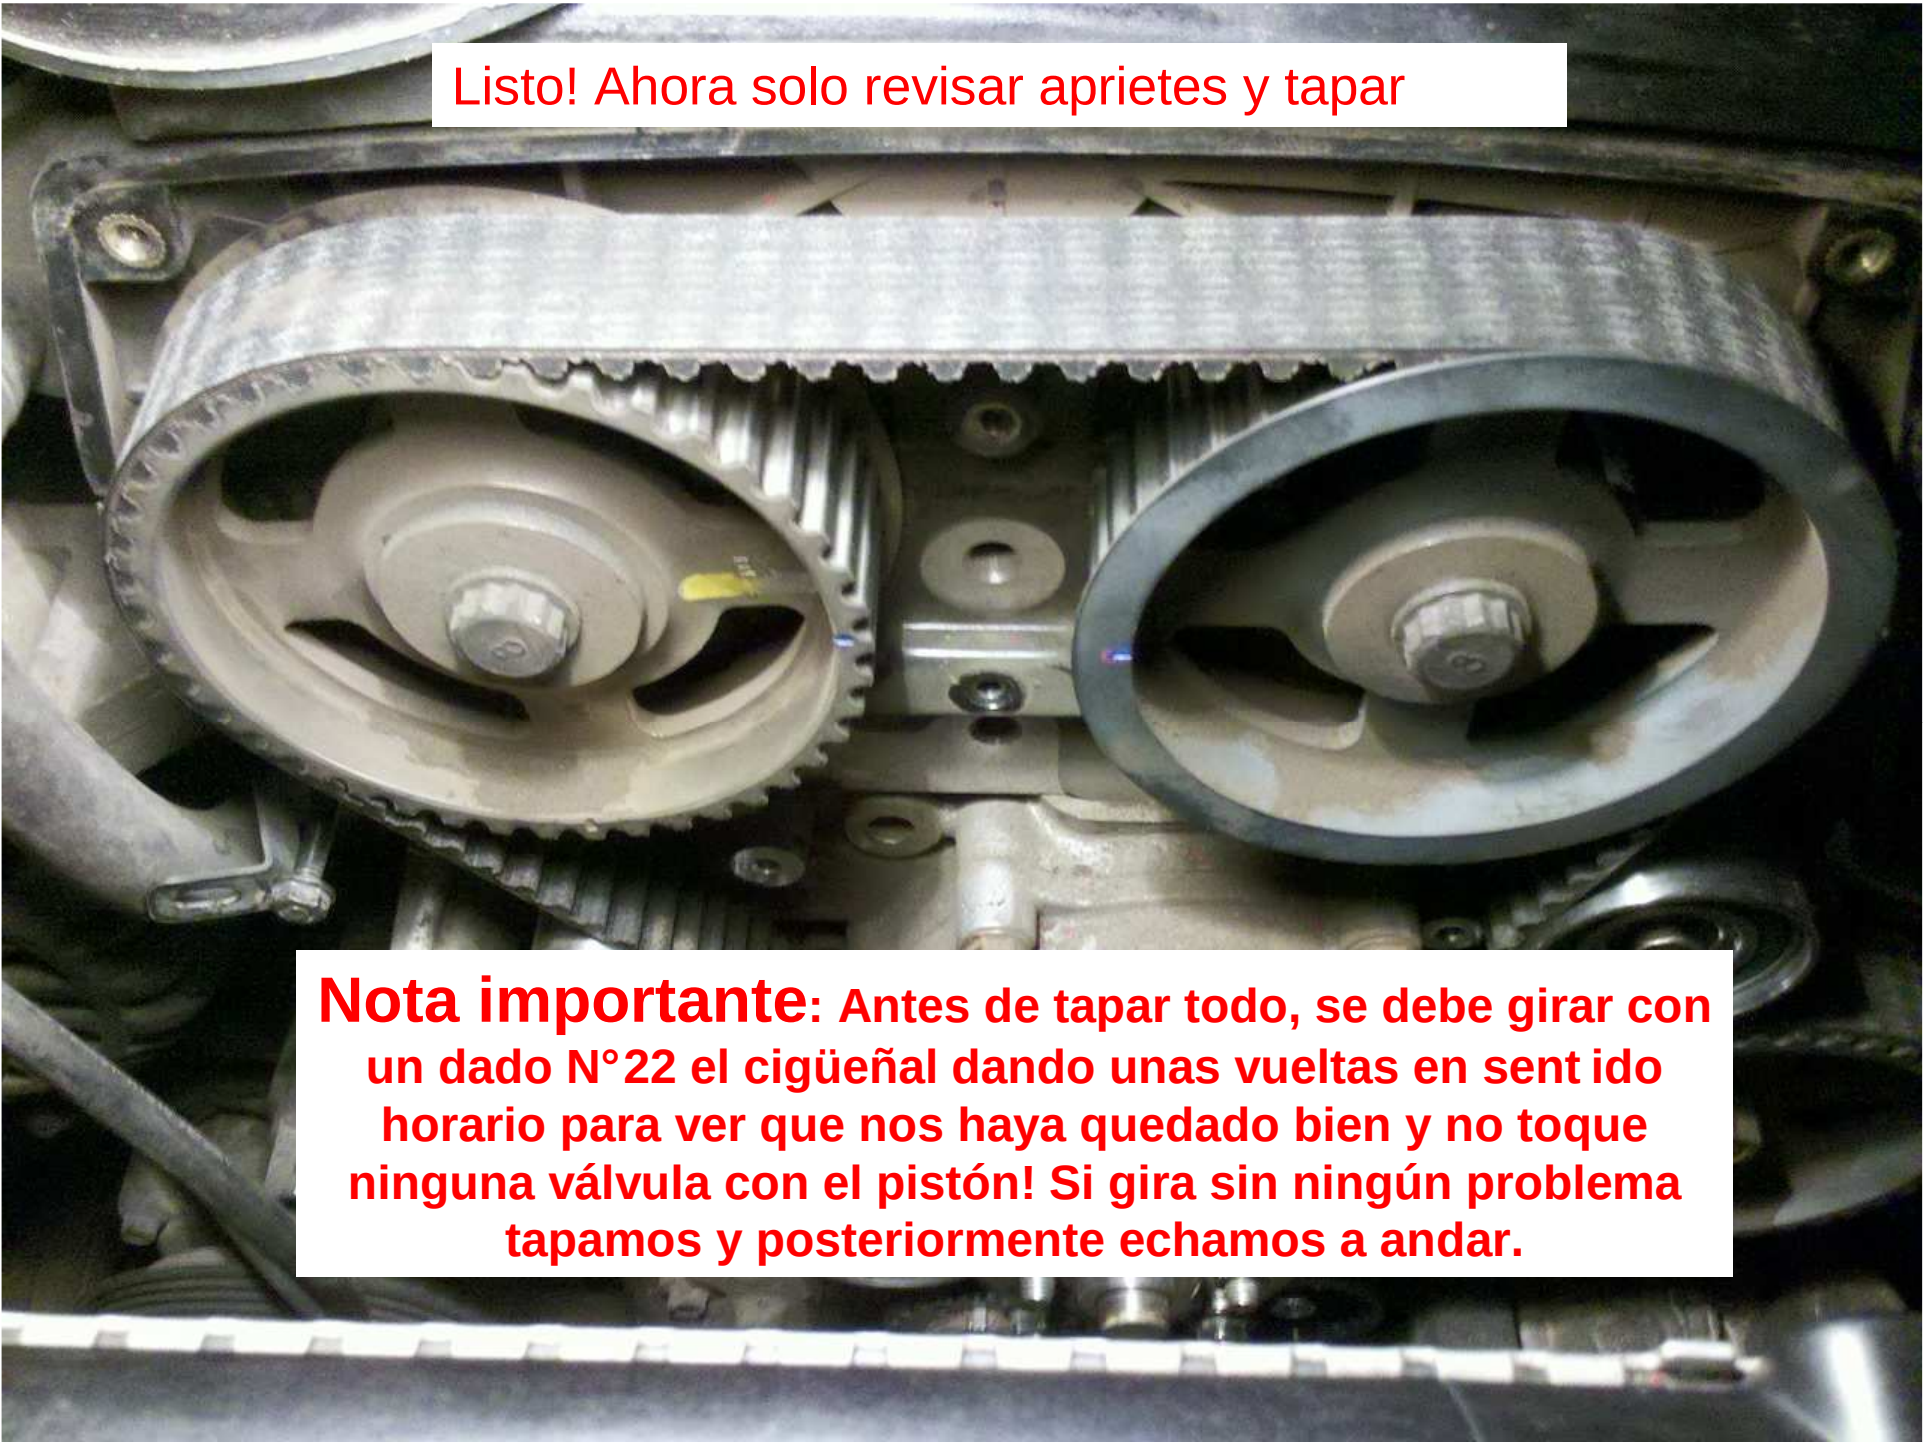
Listo! Ahora solo revisar aprietes y tapar

**Nota importante:** Antes de tapar todo, se debe girar con un dado N°22 el cigüeñal dando unas vueltas en sentido horario para ver que nos haya quedado bien y no toque ninguna válvula con el pistón! Si gira sin ningún problema tapamos y posteriormente echamos a andar.
