INFORME DE INCIDENTE № 58

Jueves 2 de marzo de 2023

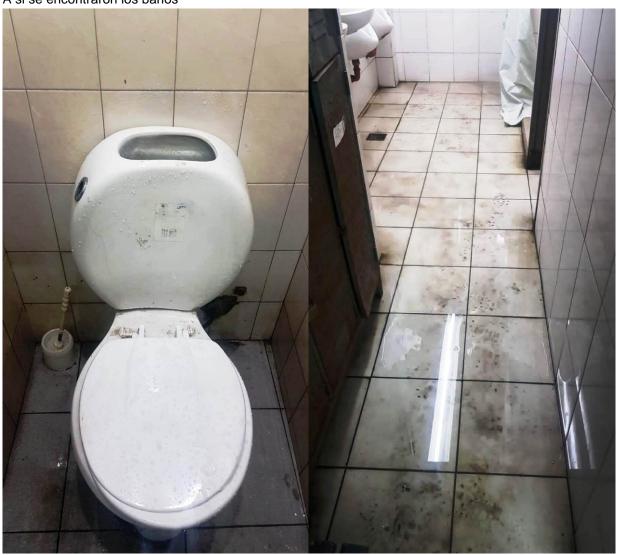
El día jueves 2 cuando ingresa Erica Tomadin (Seguridad Higiene) le informa que al llegar el personal de la planta encuentra el vestuario lleno de agua y el inodoro que da hacia los lockers, El inodoro se encuentra rebalsando agua por la mochila.

Provocando que se llene de agua el piso donde se encuentra las duchas.

El día viernes 3 le informa a seguridad higiene que el inodoro del lado de las duchas se encuentra tapado.

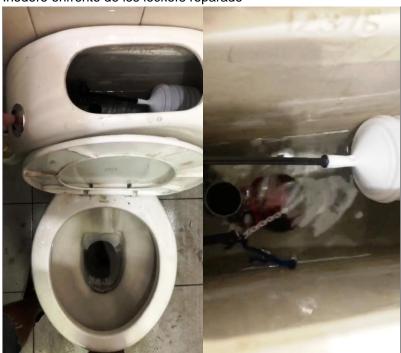
Inodoro enfrente de los lockers reparado

Inodoro del lado de las duchas cadena plástica arreglada

El sábado 4 se reparan los 2 inodoros colocando todas las piezas nuevas a la mochila. Al inodoro frente a los lockers reemplazo total de accesorios.

Inodoro al lado de las duchas reemplazo de cadena plástica de la clapeta de cierre. Los inodoros quedaron funcionando sin problemas.
