## Rapport d'Analyse et de Résolution des Problèmes de la Solution IoT SMAV : Améliorations de la Communication LoRa et Mise à Jour du Firmware

25-08-2024

ELHOJJAJI YASSER

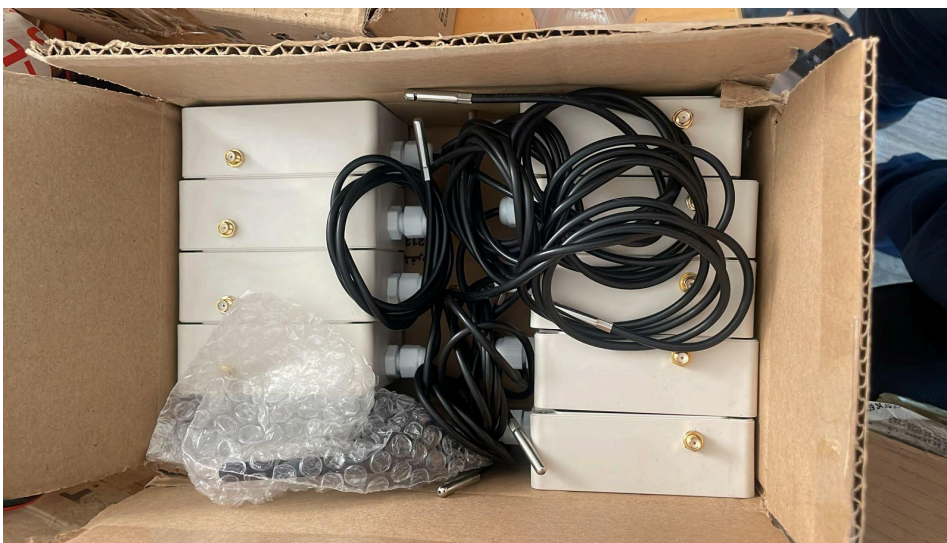
De plus, nous avons entamé la duplication des nodes LoRa avec la nouvelle mise à jour pour assurer leur intégration correcte et leur performance améliorée dans le système.
