FORM-PST-003 Postventa Equipos Vendidos

DAT	OS GENE	RALE	S			
INFORMACION COMPAÑÍA					DATOS DEL MONTACARGAS			
Cliente:		Dirección:			Marca: JUNGHEINRICH			RICH
LOGIRAN S.A - RANSA CD1		KM 22 1/2 VIA A DAULE		Modelo:	MC740 - ERE120n - FN902174			
		KM 22 1/2 VIA A DAULE			Serie:	FN902174		
Responsable:		Cargo:		Horómetro:	20179,00			
David Carrasco		RESPONSABLE ASIGNADO		Año de Fabricación:	2020			
		RESPONSABLE ASIGNADO			Datos	BATERIA		CARGADOR
Ciudad:	Fecha:	Actividad:			Marca:	na		na
Guayaquil 16/05/2023		Mantenimiento Correctivo de Montacargas			Modelo:	na		na
					Serie:	na		na
Estado Inicial del Equipo:		¿Lo ejecuta?			Voltaje:	1,00	Densidad:	-
INOPERATIVO Fuente de Energía: ELECTRICO		¿Existe evidencia de la revisión diaria del equipo montacarga? (Elaboración del CHECK LIST)	Siempre	Χ	Amperaje:	1,00	1,00	na
			Rara Vez		Dimensiones:	1,00	/ 1,00 / 1,00	-
			Nunca		Tiempo Duracion Bateria:	8		-

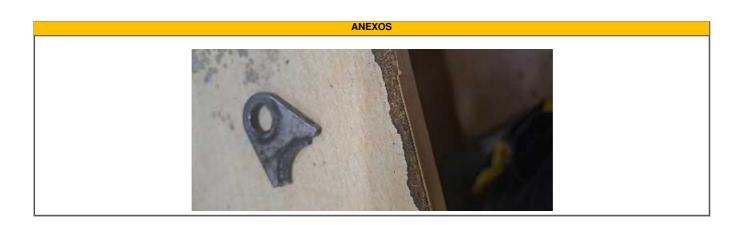
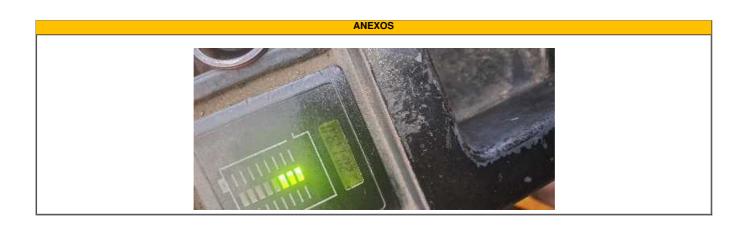
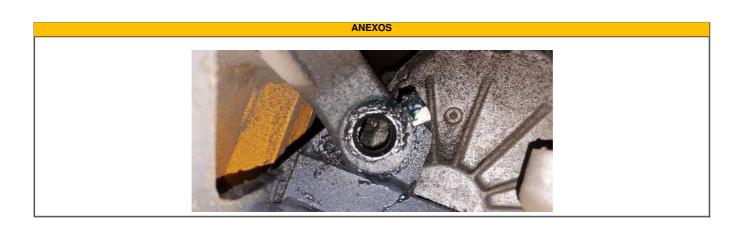
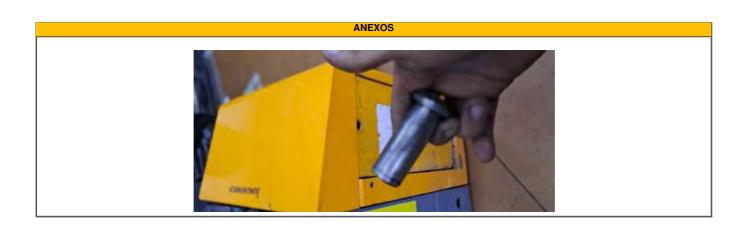
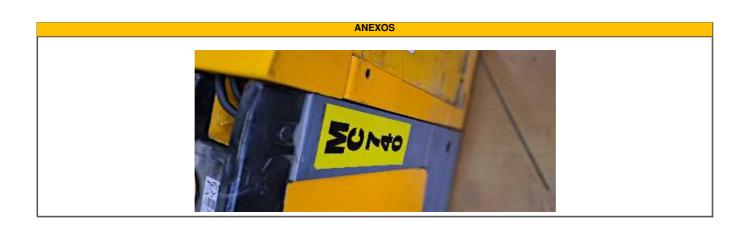
Equipo tiende a moverse conexión cofre con estructura

Se procede a revisar la parte de abajo del equipo en donde se verifica que el bulón que agarra el brazo del cofre y une a la estructura del equipo está partido, se procede a desmontar perno y a montar bulon con oreja en buen estado. Se realiza pruebas de funcionamiento, equipo operativo entregado al operador.
