FORM-PST-003 Postventa Equipos Vendidos

DAT	OS GENERA	LES			
	D	DATOS DEL MONTACARGAS					
Cliente:		Dirección:		Marca:	JUNGHEINRICH		
LOGIRAN S.A - RANSA CD1		KM 22 1/2 VIA A DAULE		Modelo:	MC521 ERE 120-98181738		
		RIVI ZZ 1/Z VIA A L	Serie:	98181738			
Responsable:		Cargo:		Horómetro:	1670,00		
David Carrasco		RESPONSABLE ASIGNADO		Año de Fabricación:	2019		
				Datos	BATERIA CARGAI		CARGADOR
Ciudad:	Fecha:	Actividad:	Marca:	TAB		Jungheinrich	
Guavaguil 23/02/2023		Mantenimiento Correctivo de Montacargas		Modelo:	PZs		SLT
Guayaquil	23/02/2023	Manteniiniento Correctivo c	ie Montacargas	Serie:	na		100
Estado Inicial del Equipo:		¿Lo ejecuta	Voltaje:	24,00	Densidad:	-	
INOPERATIVO		¿Existe evidencia de la revisión	Siempre	Amperaje:	150,00	1,00	90
Fuente de Energía:		diaria del equipo montacarga?	Rara Vez	Dimensiones:	1,00	/ 4,00 / 1,00	-
ELECTRICO		(Elaboración del CHECK LIST)	Nunca	Tiempo Duracion Bateria:	8		-

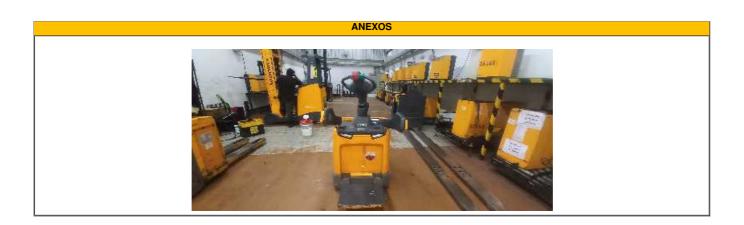
ANEXOS

Unidad Bloqueada

Se realiza la evaluacion de la unidad, se desmontan accesorios y brazos de seguridad lateralea para calibracion de sensores y platinas de lectura y se correigue la novedad, unidad queda operativa

Revision del sistema de seguridad
