# FORM-PST-003 Postventa Equipos Rentados

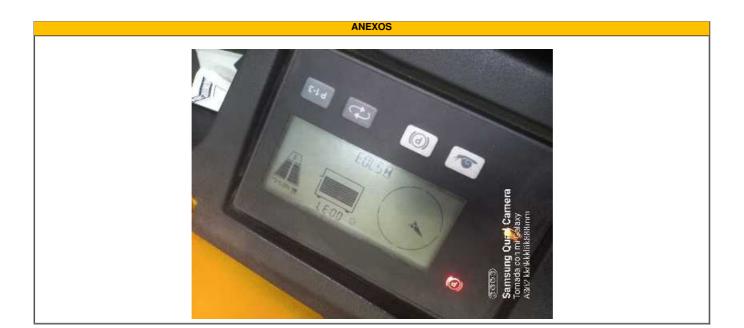
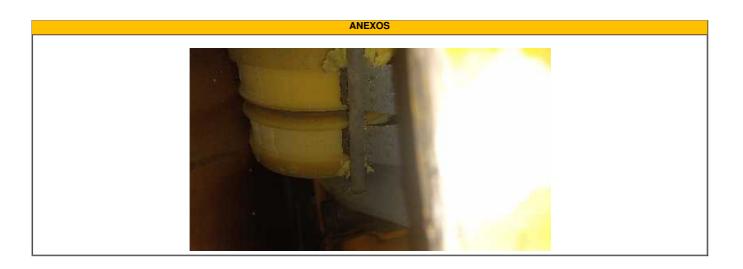
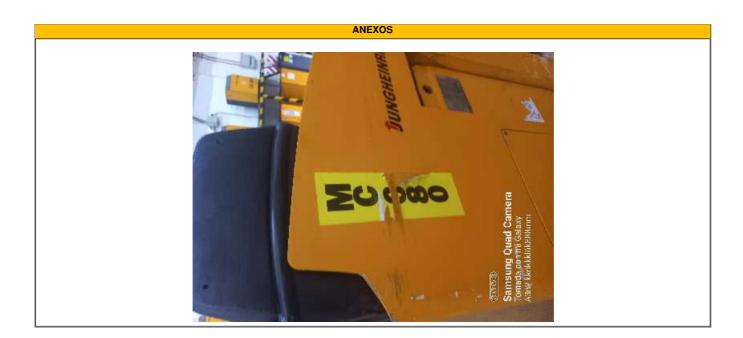
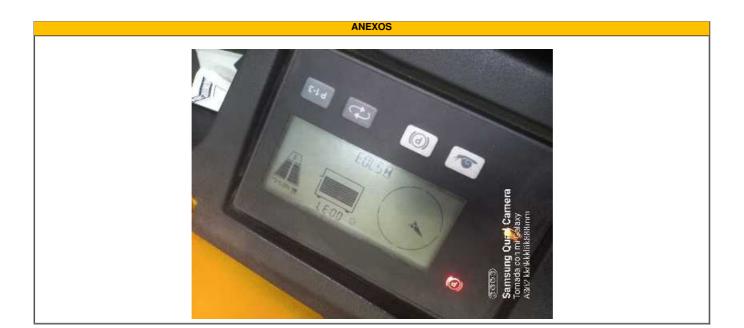
EQUIPO NO ENCIENDE SE ESCUCHA UNSONIDO EN LA RUEDA

REVISION DE FUSIBLES REVISION DE CONTACTOR REVISION Y ASUATE DE PERNERIAD EQUIPO ENCIENDE DESMONTAJE DE RUEDA POR SONIDO POR MAL PUESTA DE RUEDA RUEDA DAÑADA

INSUMOS Y REPUESTOS SUGERIDOS							
Descripción	Cantidad	Descripción	Cantidad				
RUEDAS DE APOYO RUEDAS DE APOYO	2,00
