## FORM-PST-003 Postventa Equipos Rentados

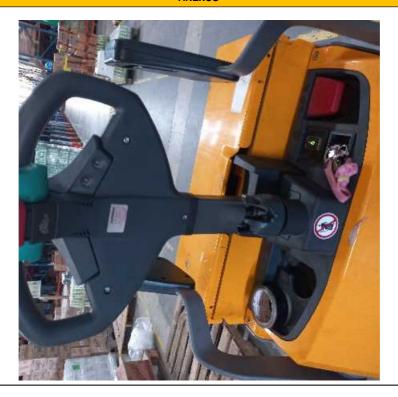
equipo bloqueado error pre op

se realiza revisión de pase de corriente, se revisa contactor, se revisa fusibles, se revisa cableado, cableado de lanza se encuentra intermitente,se cambia 2 lineas y se prueba equipo
