FORM-PST-003 Postventa Equipos Vendidos

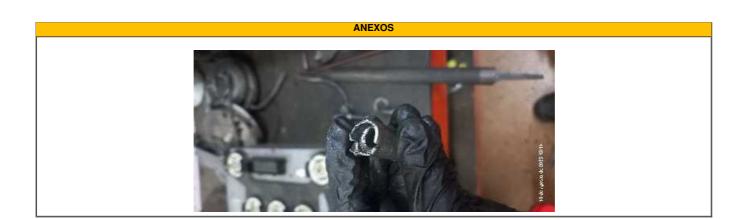
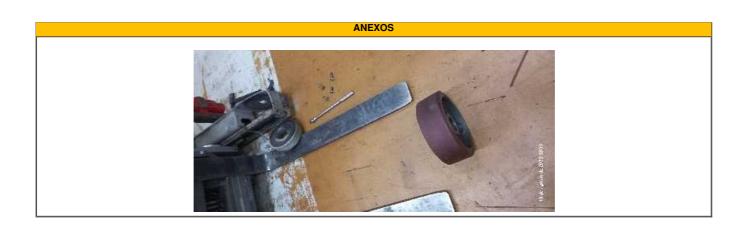
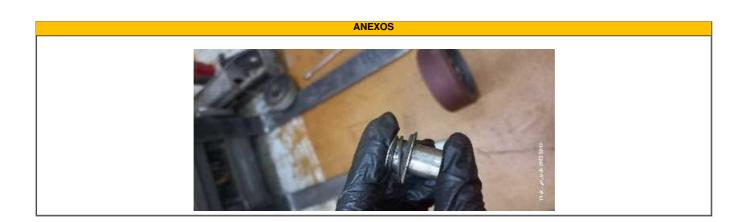
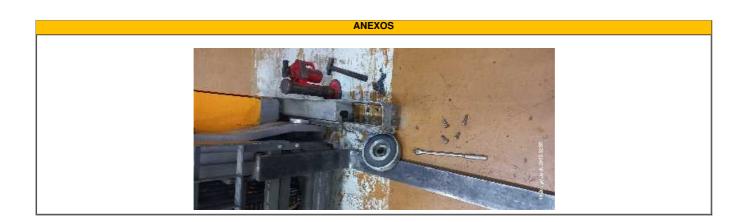
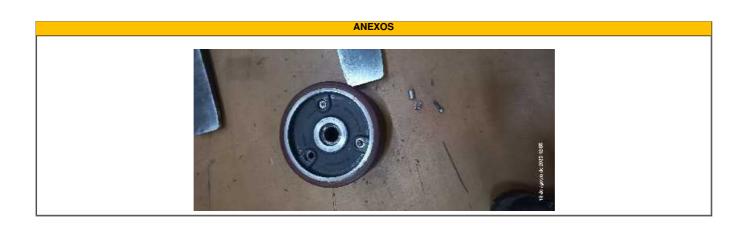
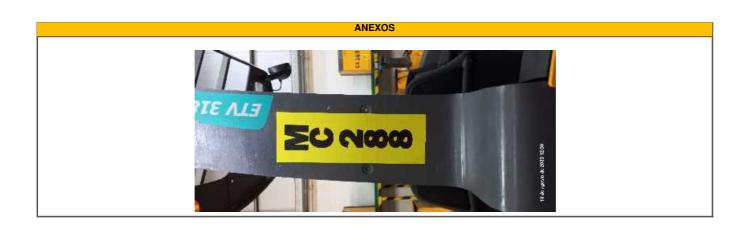
se escucha sonido en la una rueda de carga, se procede a revisar y se encuentran pernos rotos del disco de freno se procede a colocar pernos nuevos y se instala de nuevo la rueda con lo cual solventa el problema
