FORM-PST-003 Postventa Equipos Rentados

DESCRIPCIÓN DE LA FALLA

Banda de dirección dañada

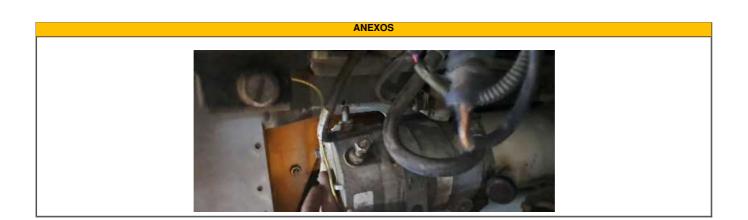
ANEXOS

Banda de dirección dañada

Se procede a cambiar banda de dirección, se sugiere cambio de contactor principal y la instalación de cable de potencia del motor hidráulico.
