FORM-PST-003 Postventa Equipos Rentados

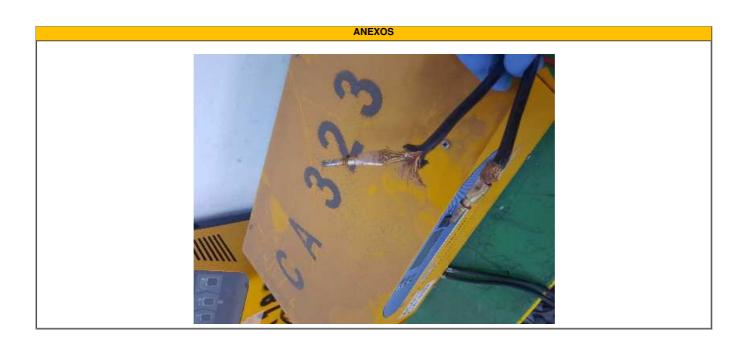
cable de la clavija en mal estado

cable de cargador altura de la clavija dañado. se retira el cable para cortar parte afectada y prensar nuevos conectores.

se realiza retiro del cable para llevar aprensar nuevos conectores.
