## FORM-PST-003 Postventa Equipos Rentados

DAT	OS GENE	RALE	S			
INFORMACION COMPAÑÍA					DATOS DEL MONTACARGAS			
Cliente:		Dirección:			Marca: na			
LOGIRAN S.A - RANSA CD1		KM 22 1/2 VIA A DAULE			Modelo:	na		
					Serie:	na		
Responsable:		Cargo:		Horómetro:	1,00			
David Carrasco		RESPONSABLE ASIGNADO		Año de Fabricación:	2022			
		NEOFONOABLE ASIGNADO			Datos	BATERIA		CARGADOR
Ciudad:	Fecha:	Actividad:			Marca:	na		JUNGHEINRICH
Guayaquil 26/09/2022		Mantenimiento Correctivo de Cargador			Modelo:	na		slt100
					Serie:	1		CA163
Estado Inicial del Equipo:		¿Lo ejecuta?			Voltaje:	1,00	Densidad:	-
INOPE	RATIVO	¿Existe evidencia de la revisión	Siempre	Х	Amperaje:	1,00	1,00	70
Fuente de Energía:		diaria del equipo montacarga?	Rara Vez		Dimensiones:	1,00 / 1,00 / 1,00		-
ELECTRICO		(Elaboración del CHECK LIST)	Nunca		Tiempo Duracion Bateria:	0		-

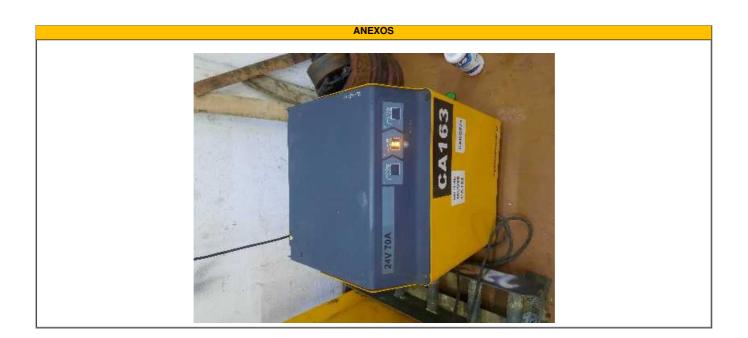
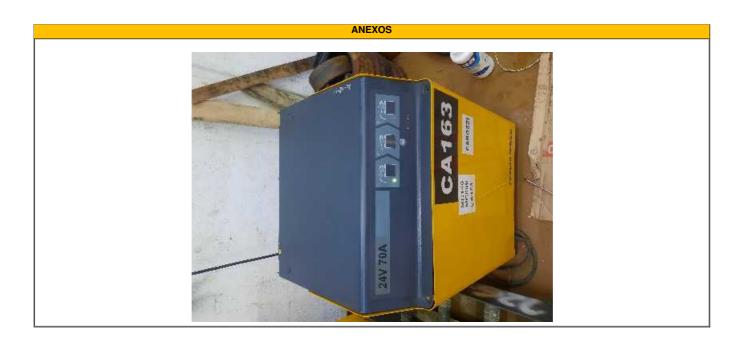
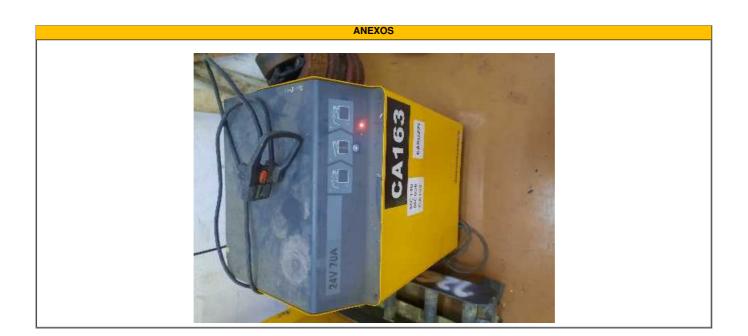
cargador presenta bloqueo. 2 parpadeo de luces led color rojo

se realiza desconexion de cargador de fuemte de alimentación. se sopletea polvo. se limpia conexiones electricas. se limpia transformador.
