FORM-PST-003 Postventa Equipos Vendidos

DESCRIPCIÓN DE LA FALLA

equipo presenta ruido extraño al momento de estar en marcha

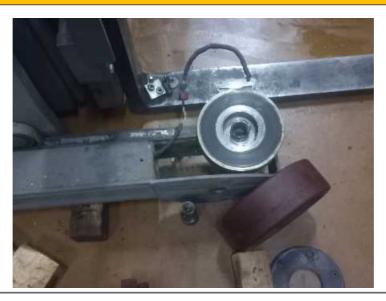
ANEXOS

se reviso ruedas de carga de equipo, perno y suples que sujetan el freno magnético de la rueda de carga se encontraba daño

equipo queda inoperativo por falta de pernos
