FORM-PST-003 Postventa Equipos Vendidos

| | | DAT | OS GEN | ERALE | S | | | |
|---|---|--|---|---|---|---|---|---|
| Guayaquil | 04/07/2022 | Mantenimiento Correctivo de Bateria | | Modelo: | 24vwpzs | | na | |

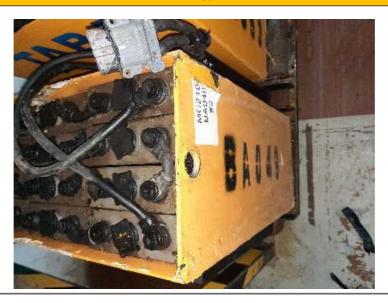
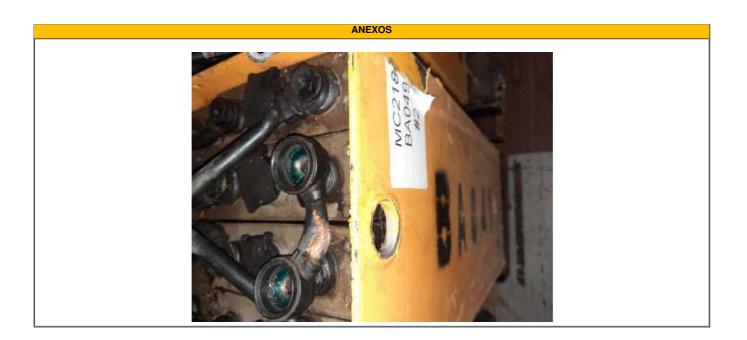
ANEXOS

1 puente de bateria en mal estado

se realiza cambio de puente averiado

se cambia puente de bateria dañado
