FORM-PST-003 Postventa Equipos Vendidos

DAT	OS GENI	RALE	S			
INFORMACION COMPAÑÍA					DATOS DEL MONTACARGAS			
Cliente:		Dirección:			Marca: JUNGHEINRICH			RICH
LOGIRAN S.A - RANSA CD1		KM 22 1/2 VIA A DAULE		Modelo:	MC354 ERE 120-98047638			
				Serie:	98047638			
Responsable:		Cargo:		Horómetro:	7936,00			
David Carrasco		RESPONSABLE ASIGNADO		Año de Fabricación:	2022			
				Datos	BATERIA		CARGADOR	
Ciudad:	Fecha:	Actividad:			Marca:	na		na
Guayaguil	05/04/2023	Mantenimiento Correctivo de Montacargas		ranc	Modelo:	na		na
Guayaquil	05/04/2023			iyas	Serie:	na		na
Estado Inicial del Equipo:		¿Lo ejecuta?			Voltaje:	1,00	Densidad:	-
INOPERATIVO		¿Existe evidencia de la revisión diaria del equipo montacarga? (Elaboración del CHECK LIST)	Siempre	Х	Amperaje:	1,00	1,00	na
Fuente de Energía:			Rara Vez		Dimensiones:	1,00 / 1,00 / 1,00		-
ELECTRICO			Nunca		Tiempo Duracion Bateria:		8	-

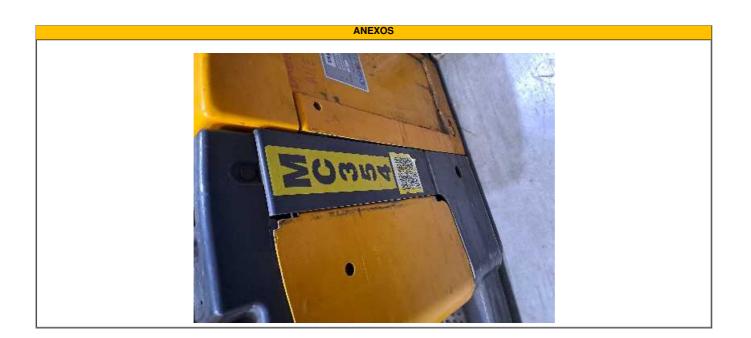
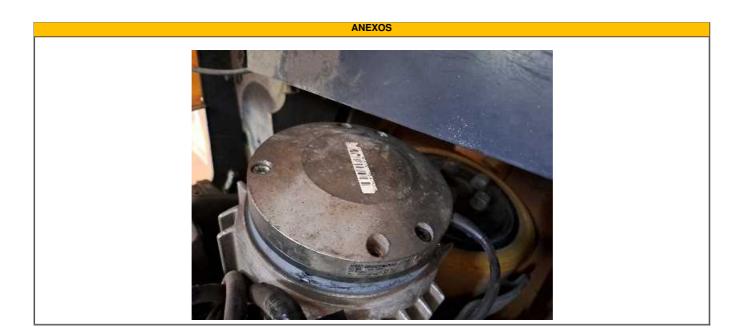
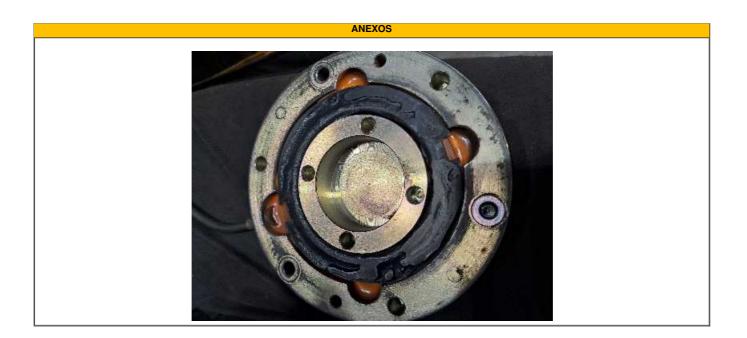
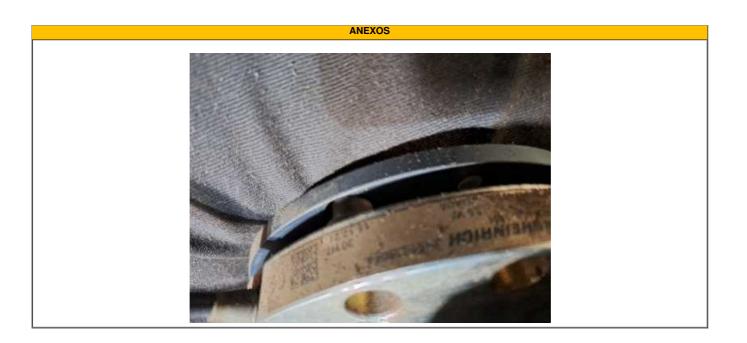
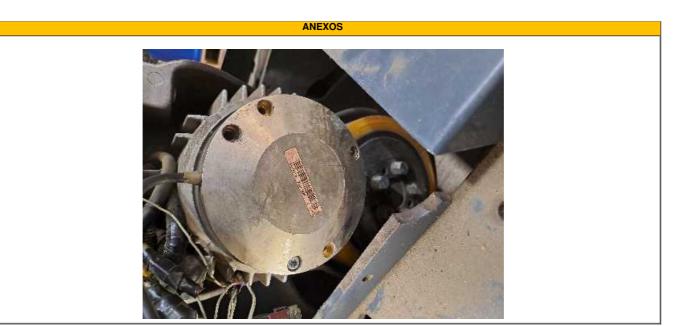
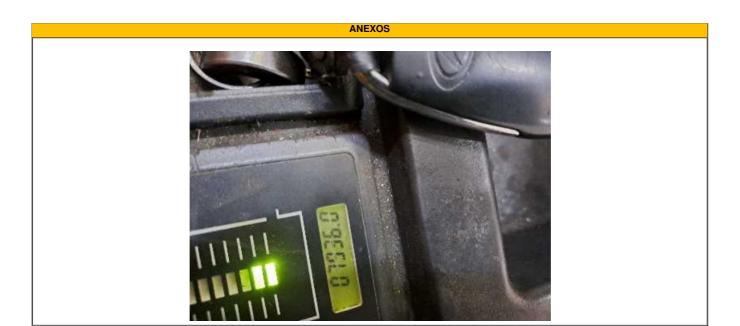
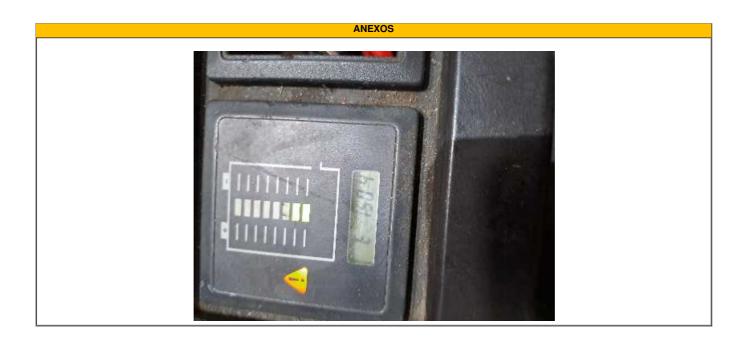
Equipo bloqueado por fallo inoperativo.

Se revisa equipo que se encuentra bloqueado código de error 1504. Se procede a revisar sistema eléctrico, se revisa fusibles, se limpia con limpia contacto. Se revisa freno, se mide ohmios dando 1.8ohms por lo que sería el inconveniente, se desmonta freno y se revisa bobina la cual se encontraba en mal estado, se procede a cambiarlo con otro equipo, se realiza la respectiva instalación; se revisa que todo esté bien conectado. Se realiza las respectivas pruebas de funcionamiento, equipo queda operativo.
