FORM-PST-003 Postventa Equipos Rentados

DAT	OS GEN	ERALE	S			
INFORMACION COMPAÑÍA					DATOS DEL MONTACARGAS			
Cliente:		Dirección:			Marca:	NA		
LOGIRAN S.A - RANSA CD1		KM 22 1/2 VIA A DAULE			Modelo:	NA		
					Serie:	NA		
Responsable:		Cargo:		Horómetro:	1,00			
David	Carrasco	RESPONSABLE ASIGNADO		Año de Fabricación:	2020			
David Gallasco		RESPONSABLE ASIGNADO			Datos	BATERIA		CARGADOR
Ciudad:	Fecha:	Actividad:	Actividad:			JUNG	HEINRICH	NA
Guavaguil 02/03/2023	Instalación de repuestos		Modelo:	36v 6-930		NA		
Guayaquil	02/03/2023	Instalación de repuestos		Serie:		BA610	NA	
Estado Inicial del Equipo:		¿Lo ejecuta?			Voltaje:	36,00	Densidad:	-
INOPERATIVO		¿Existe evidencia de la revisión	Siempre	X	Amperaje:	962,55	1,00	1
Fuente de Energía:		diaria del equipo montacarga?	Rara Ve	z	Dimensiones:	1,00	/ 1,00 / 1,00	-
ELECTRICO		(Elaboración del CHECK LIST)	Nunca		Tiempo Duracion Bateria:	8		-

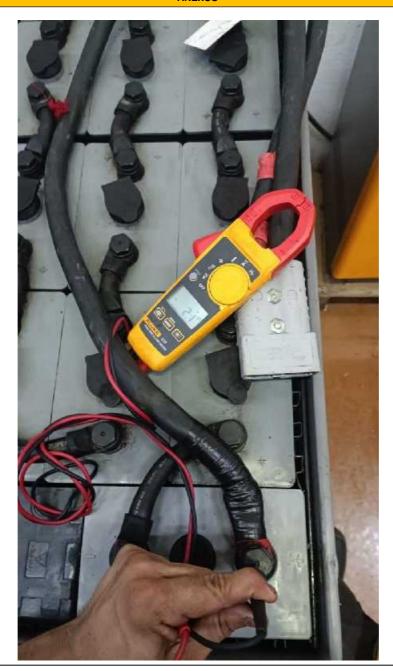
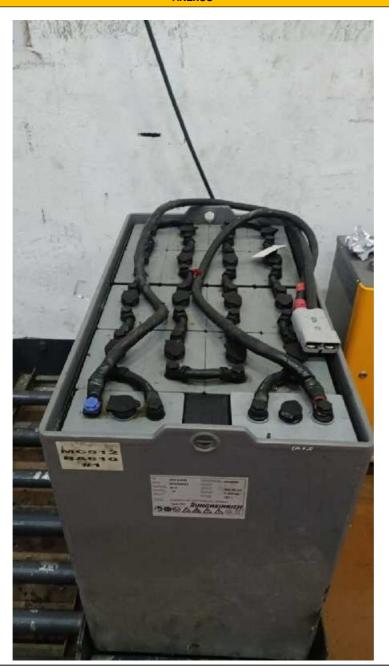
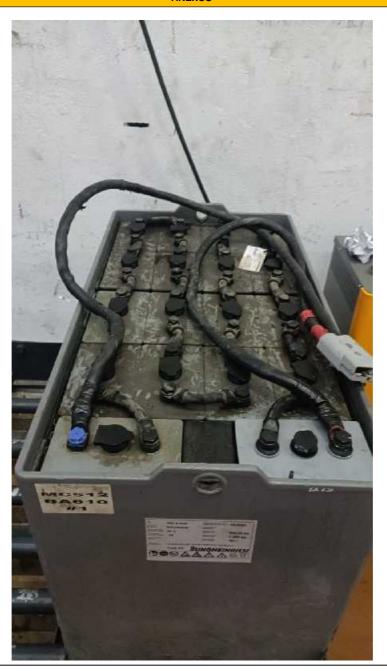
celda dañda

Se realiza la extraccion de la celda dañada, se procede a Ubicar la nueva celda con la ayuda de otro equipo, Así mismo se procede a sacar el perno que está incrustado en el terminal positivo tipo ojo del conector, se apreta las bornes positivo y negativo se encinta cableado del conector para evitar cualquier tipo de cortocircuito, se limpia bateria con limpiador de acido de bateria,batería queda operativa
