FORM-PST-003 Postventa Equipos Rentados

DAT	OS GENI	ERALE	S				
INFORMACION COMPAÑÍA					DATOS DEL MONTACARGAS				
Cliente:		Dirección:			Marca:	JUNGHEINRICH			
LOGIRAN S.A - RANSA CD1		KM 22 1/2 VIA A DAULE			Modelo:	MC615 EJR120n-FN978823			
					Serie:	FN978823			
Responsable:		Cargo:		Horómetro:	1,00				
David Carrasco		RESPONSABLE ASIGNADO		Año de Fabricación:	2019				
		NESPONSABLE ASIGNADO			Datos	BATERIA		CARGADOR	
Ciudad:	Fecha:	Actividad:			Marca:		NA	NA	
Cuovoquil	03/03/2023	Mantanimianta Camastina da Mantasana		Modelo:	NA		NA		
Guayaquil	03/03/2023	Mantenimiento Correctivo de Montacargas			Serie:	NA		NA	
Estado Inicial del Equipo:		¿Lo ejecuta?			Voltaje:	24,00	Densidad:	-	
INOPERATIVO		¿Existe evidencia de la revisión diaria del equipo montacarga?	Siempre	X	Amperaje:	200,00	11,00	1	
Fuente de Energía:					Dimensiones:	1,00 / 1,00 / 1,00		-	
ELECTRICO		(Elaboración del CHECK LIST)	Nunca		Tiempo Duracion Bateria:	8		-

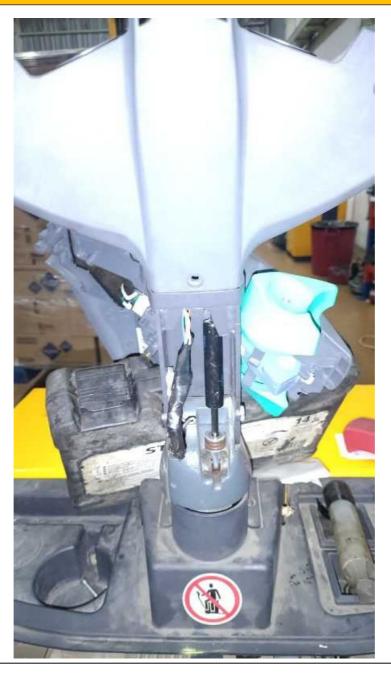
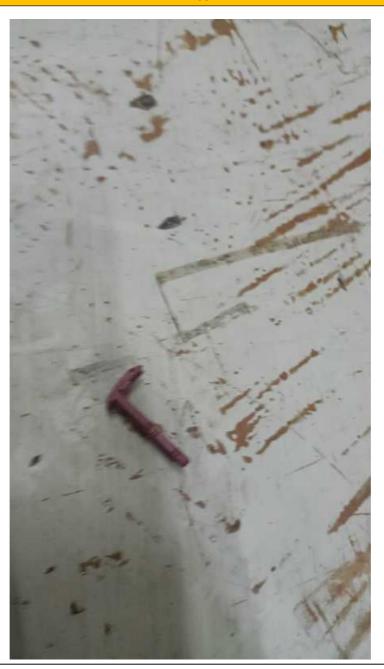
equipo no tiene marcha

se realiza la revisión del cableado, Fusibles, se empalma cable a cable ya que el conector del cabezal se encuentra dañado y se encinta, Así mismo ya se tiene función hidráulica pero la función de marcha no se tiene se revisa cableado hacia la tarjeta se reviso la alimentación de la bobina hidráulica para el descenso, Así mismo se solicita hacer pruebas con otro cabezal de otro equipo de 4 pines en su conector.

se solicita a llevar otro cabezal o hacer pruebas con un cabezal existente en ransa ya que los cabezales que se tenían ahí de los otros equipos eran de seis Pines y necesitaba uno de cuatro y todos estaban trabajando.
