# FORM-PST-003 Postventa Equipos Rentados

DAT	OS GEN	ERALE	S				
INFORMACION COMPAÑÍA				DATOS DEL MONTACARGAS					
Cliente:		Dirección:			Marca:	Marca: JUNGHEINRICH			
LOGIRAN S.A - RANSA CD1		KM 22 1/2 VIA A DAULE		Modelo:	MC521 ERE 120-98181738				
				Serie:	98181738				
Responsable:		Cargo:		Horómetro:	2174,00		0		
David Carrasco		RESPONSABLE ASIGNADO		Año de Fabricación:	2018				
		RESPONSABLE ASIGNADO			Datos	BATERIA		CARGADOR	
Ciudad:	Fecha:	Actividad:			Marca:	JUNGHEINRICH JU		JUNGHEINRICH	
Guayaquil 14/06/2023		Mantanimianta Carractiva da Mantagargas		Modelo:	24v3pzs250		slt100		
		Mantenimiento Correctivo de Montacargas			Serie:	1		1	
Estado Inicial del Equipo:		¿Lo ejecuta?			Voltaje:	24,00	Densidad:	-	
INOPERATIVO		¿Existe evidencia de la revisión	Siempre	Х	Amperaje:	250,00	1,00	70	
Fuente de Energía:		diaria del equipo montacarga?	Rara Vez		Dimensiones:	1,00 / 1,00 / 1,00		-	
ELECTRICO		(Elaboración del CHECK LIST)	Nunca		Tiempo Duracion Bateria:			-

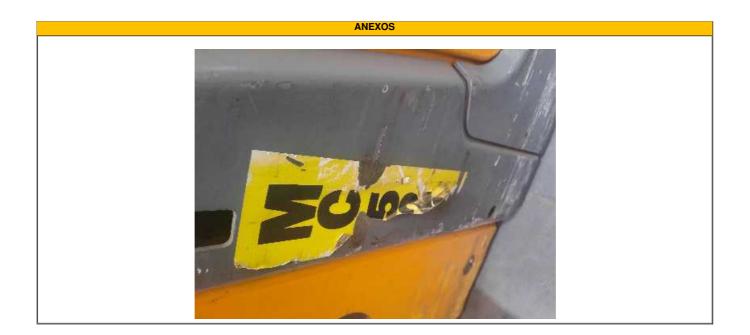
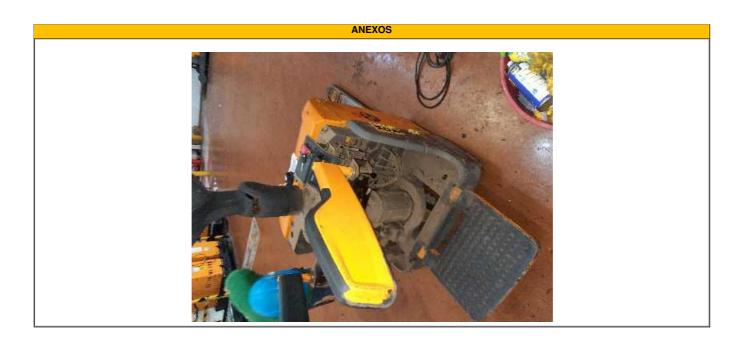
equipo con brazo lateral derecho doblado

se realiza retiro de brazo y extracción de seguro dañado

se realiza retiro de brazo y extracción de seguro de brazo. y se coloca nuevo seguro
