FORM-PST-003 Postventa Equipos Vendidos

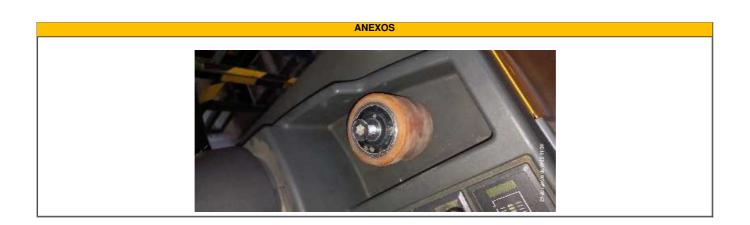
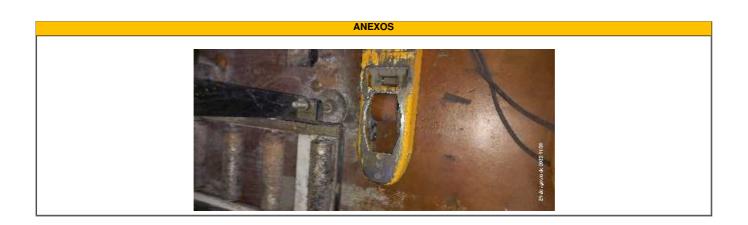
rueda de carga se hasalido

se reinstala rueda de carga y se ajusta correctamente
