# FORM-PST-003 Postventa Equipos Rentados

DAT	OS GE	NE	RALE	S			
INFORMACION COMPAÑÍA					DATOS DEL MONTACARGAS				
Cliente:		Dirección:			Marca:	Marca: JUNGHEINRICH			
LOGIRAN S.A - RANSA CD1		KM 22 1/2 VIA A DAULE			Modelo:	MC354 ERE 120-98047638		98047638	
					Serie:	98047638		8	
Responsable:		Cargo:			Horómetro:	7151,00		)	
David Carrasco		RESPONSABLE ASIGNADO			Año de Fabricación:	2010			
					Datos	BATERIA		CARGADOR	
Ciudad:	Fecha:	Actividad:			Marca:	JUNGHEINRICH		na	
Guayaquil 27/07/2022		Mantenimiento Correctivo de Montacargas			Modelo:	24v2pzs250		na	
					Serie:	1		1	
Estado Inicial del Equipo:		¿Lo ejecuta?			Voltaje:	24,00	Densidad:	-	
INOPERATIVO		¿Existe evidencia de la revisión diaria del equipo montacarga? (Elaboración del CHECK LIST)	Siemp	re	Χ	Amperaje:	250,00	1,00	1
Fuente de Energía:			Rara V	/ez		Dimensiones:	1,00	/ 1,00 / 1,00	-
ELECTRICO			Nunc	а		Tiempo Duracion Bateria:	5		-

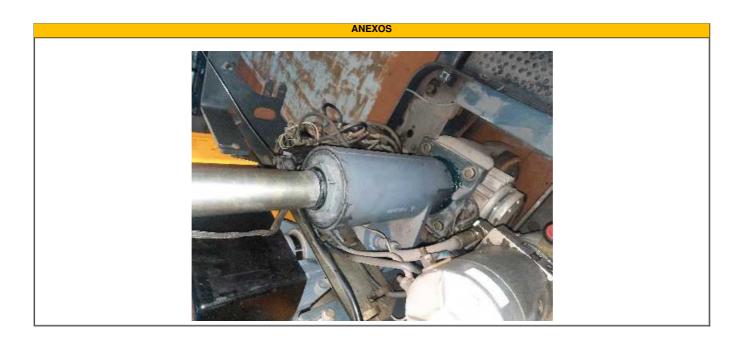
tornillo del cilindro de elevacion salido de su sitio.

se coloca bien el tornillo del cilindro de elevacion y se ajusta prisionero que lo retiene

se coloca en su lugar tornillo del cilindro de elevacion y se ajusta prisionero que lo retiene en su sitio
