FORM-PST-003 Postventa Equipos Rentados

DESCRIPCIÓN DE LA FALLA

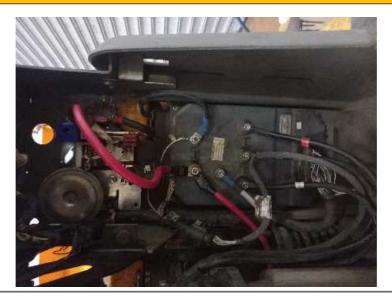
ANEXOS

EQUIPO INOPERSTIVO DESARMADO TARJETA CONTACTOR CABLEADO

SE COMIENZA A REALIZAR MONTAJE DE TARJETA MONTAJE DE FUSIBLES CONTACTOR MONTAJE DE CABLEAFO DE FUSIBLE DE 200 AMPERIOS SE PRUEBA EQUIPO Y DA ERROR 0805.13 LA CUAL SE CONECTA AL JUDIT Y VERIFOCA Q FALTA EL CABEZAL SE CAMBIA 2 CABEZALES DE OTRA MAQUINAS Y LOS DOS ESTABAN DAÑADO LO CUAL SE PROBO CABEZAL DE LA TERCERA MAQUINA EQUIPO OPERATIVO SIN NOVEDAD SE PROCEDE A PROBAR Y A MONTAJE DE CUBIERTA
