# Certificado de calibración

NO. LF050512246002

LAMPARA DE FOTOTERAPIA

E.S.E HOSPITAL JOSE CAYETANO VASQUEZ

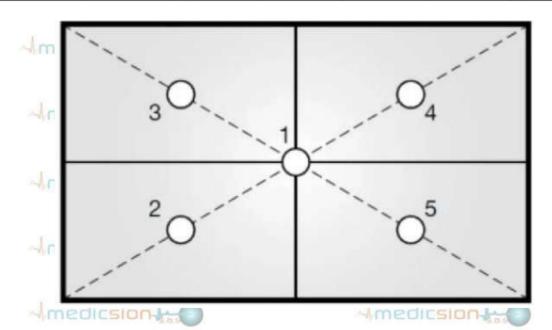
Comparando con los valores entregados en LUX, se llevaron a cabo múltiples mediciones utilizando un equipo patrón y se registraron los valores correspondientes

PRUEBA	INDICACION				POSICIÓN	
PRIMERA	560.0	540.0	545.0	560.0	561.0	1
SEGUNDA	530.0	524.0	502.0	509.0	516.0	2
TERCERA	498.0	490.0	514.0	515.0	517.0	3
CUARTA	500.0	501.0	490.0	504.0	504.0	4
QUINTA	614.0	611.0	611.0	608.0	614.0	5

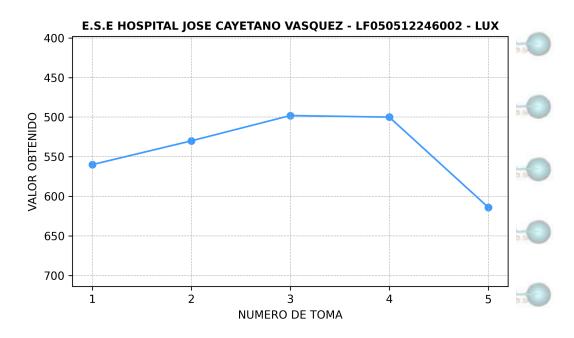
De acuerdo con los datos obtenidos que presentó el equipo, se realiza tabla para verificar la intensidad de salida de la luz de la lampara

Se recomienda realizar calibraciones periódicas para garantizar que la lampara de fototerapia, mantenga su precisión a lo largo del tiempo.
