Certificado de calibración

NO. L0105122460X6

| EQUIPO | LAMPARA DE FOTOCURADO |

| SOLICITANTE | E.S.E HOSPITAL JOSE CAYETANO VASQUEZ |

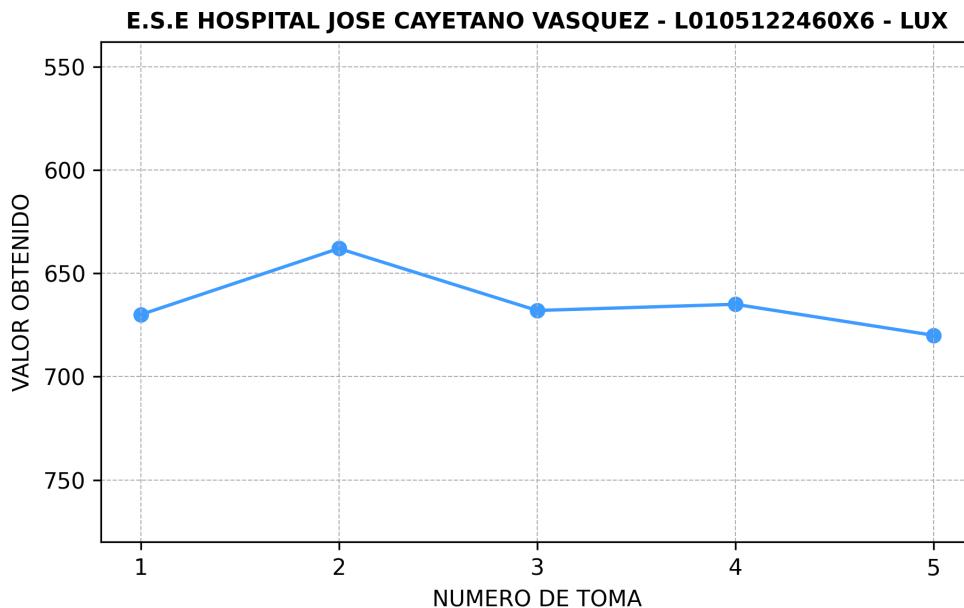
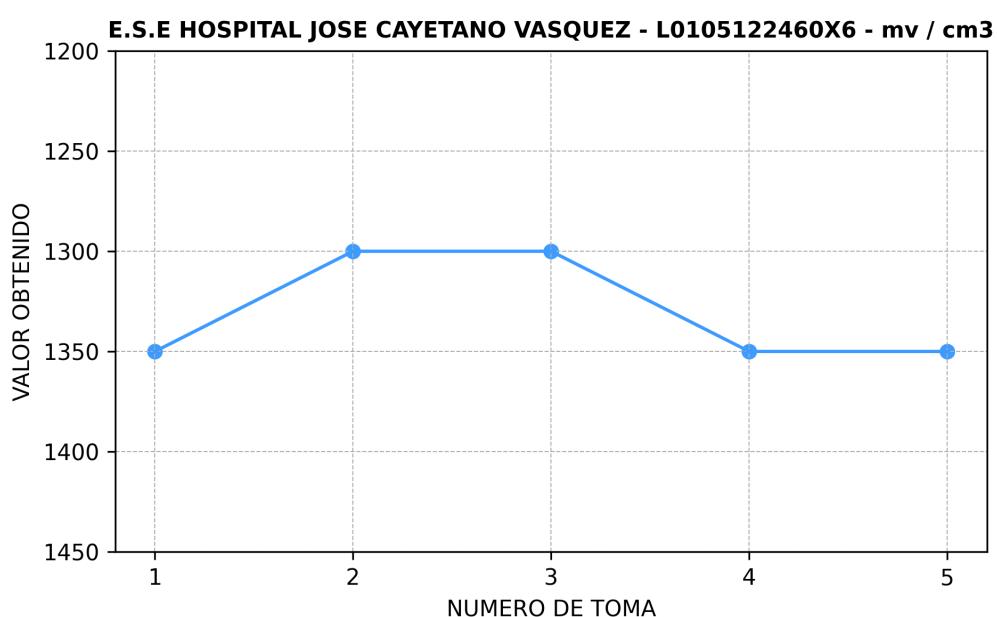
De acuerdo con los datos obtenidos que presentó el equipo, se realiza tabla para verificar la intensidad de salida de la luz de la lampara
