Le Blog e-Kart.frt

Date: le lundi 24 juin 2019

Client: Kit Elec Shop

Moteur: ME0913 sous 96VDC

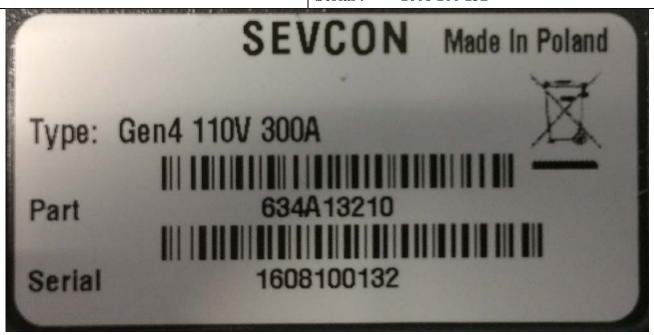
- Bus CAN = 1 MHz Logiciel DVTC version 13.9
- Création du fichier EDS du genre « Gen4_pc0x07056e1e_rev0x00010015.eds »
- Software ver. : UK0319.55 : ce n'est pas la dernière du software 0703.0013 pour moteur synchrone.
