Accident survenu à l'ULM de classe 3 JMB AIRCRAFT VL-3-A
identifié **59DUJ**
le 19 juin 2020
à Mortemer (76)

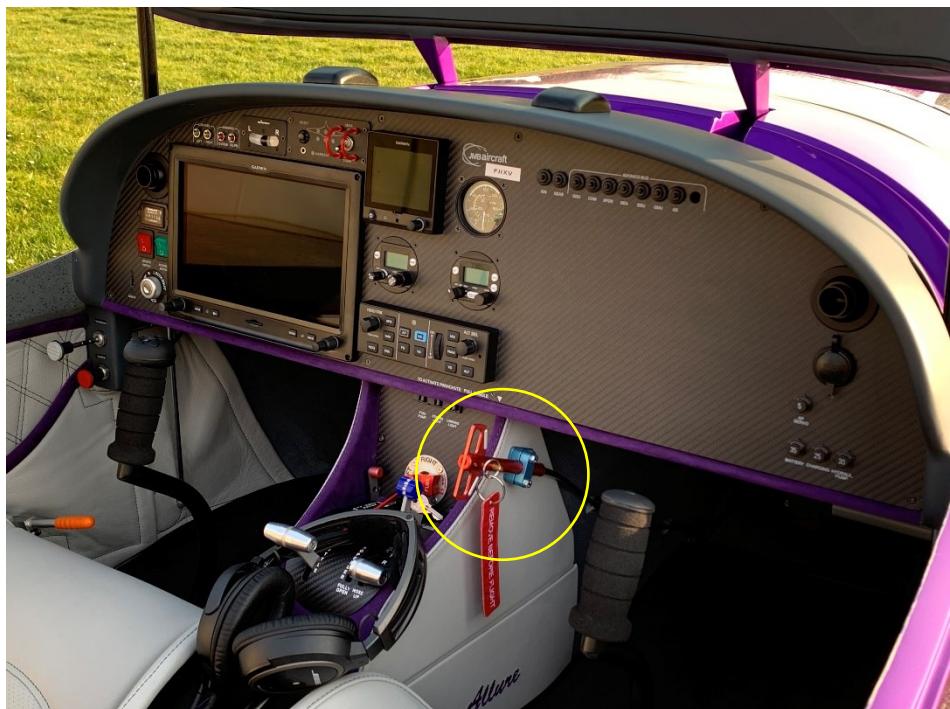
Figure 3 : poste de pilotage d'un VL-3 avec la poignée d'activation du parachute de secours
(Source : BEA)

Ce système est déclenché manuellement en tirant la poignée d'activation du commutateur située à droite de la console centrale (voir **Figure 3**). Son activation nécessite une force d'environ 5 à 10 kg et un débattement d'une amplitude d'au moins 10 cm.

Une goupille de sécurité placée sur le côté de la poignée protège le système contre toute mise à feu intempestive. Cette goupille doit être retirée avant tout vol.

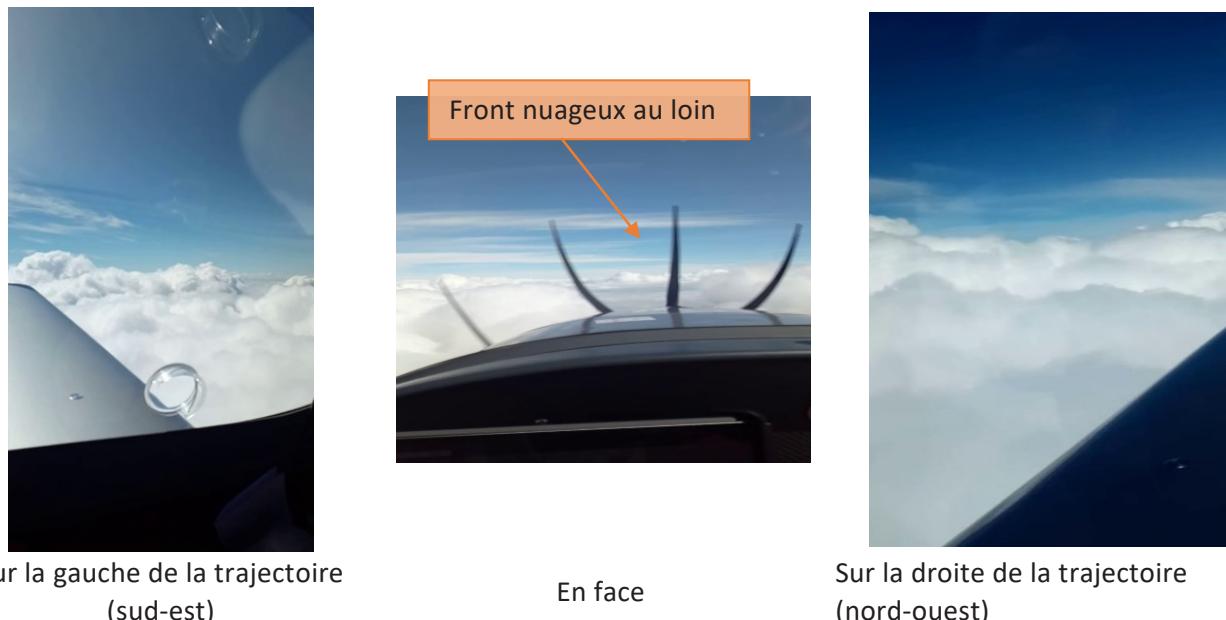
Figure 11 : photos extraites d'une vidéo prise par la passagère à 10 h 57 à 7 800 ft

La carte TEMSI de 11 h UTC indiquait un sommet de la couche nuageuse augmentant vers une altitude comprise entre 6 000 ft et 9 000 ft sur toute la zone de vol du 59DUJ. D'après les images satellites infrarouges, le sommet de la couche nuageuse était à environ 7 000 ft dans la zone de l'accident. Cette couche était parfois un peu plus haute, avec des sommets de cumulus approchant ou pouvant dépasser les 8 000 ft, comme on peut le constater sur les photos de la **Figure 11**.

La **Figure 11** montre le front occlus, qui comporte des nuages plus élevés que l'altitude de vol du 59DUJ et apparaît au pilote comme un « mur » de nuages à droite de sa trajectoire (comme on l'aperçoit au loin sur la photo en face ci-dessous).
