Akustische Untersuchung fehlerhafter

Verzahnungen bei Fahrzeuggetrieben

Bakkalaureatsarbeit

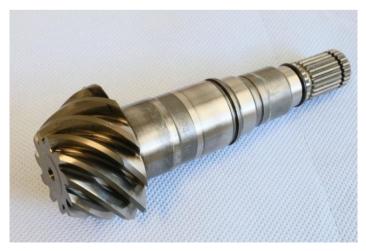
Abbildung 25: Triebling des Kegelradgetriebes

Aufgrund der kritisch erhöhten Pegel bei der 100% -Dauerlauf-Messung wurde das Kegelradgetriebe im Anschluss des Dauerlaufs kontrollzerlegt. Tatsächlich konnte Pitting am Trieblingsrad festgestellt werden und die Messergebnisse somit als bestätigt befunden werden. Pitting trat an der Zugflanke auf, da hier die Kraft auf den Zahn am Größten wird.

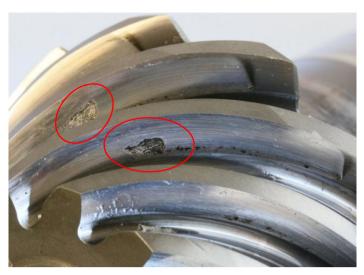
Abbildung 26: An zwei Stellen wurde bei der Kontrollzerlegung Pitting festgestellt, jeweils an der Zugflanke

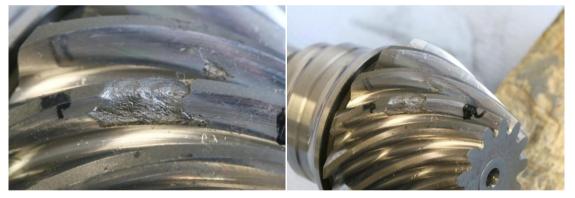
Bei der Kontrollzerlegung konnte der Verdacht auf Pitting am Triebling bestätigt werden. Das Tellerrad sowie diverse Rollenlager des Vorderachsgetriebes wiesen keine Beschädigungen auf.

Abbildung 31: Grobflächiges Pitting am Triebling

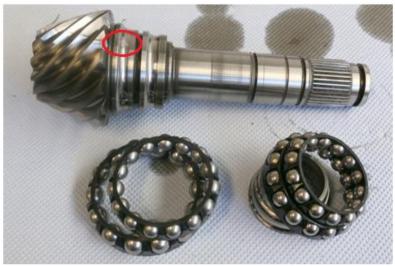
Bei der Kontrollzerlegung konnte Pitting an einem Kugellager festgestellt werden. Der Trieblingskopflagerinnenring zeigt bei der großen Kugellaufbahn massives Pitting an einer Stelle. Das beschädigte Lager ist der Verursacher für weitere Ordnungen im Spektrum.
