# 國家運輸安全調查委員會重大運輸事故調查報告

天王星客船於綠島鄉南寮漁港出港時左右引擎故障致動力喪失

調查報告編號: TTSB-MOR-20-09-003

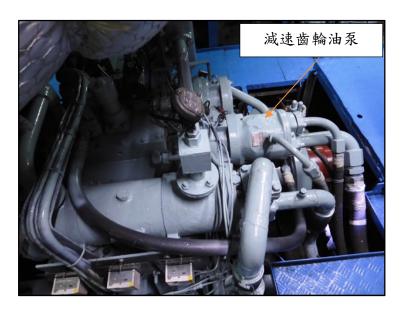
圖 3 減速齒輪機外觀

當天下午返回富岡港,在出港 2 海浬後,機匠通知右俥液壓油管破漏,至機艙緊急將右俥停俥並向船長報告,同時間左俥因減速齒輪油壓不足導致停俥。檢查發現是減速齒輪油泵出口管墊片破損導致齒輪油漏完,更換墊片後發現日用油櫃已無油可用(如圖 3)。天王星僅剩的動力就是右俥的液壓油漏完為止。此時凱旋二號正在天王星附近,船長請其將天王星拖回南寮漁港。次日減速齒輪箱的滑油加滿,右俥液壓油管更換後,主機便能正常運作。液壓油泵為正排量式,當油壓高時會經回油管路流回油櫃,正常工作壓力為 120 kg/cm²。因船上沒有相關設備說明書,調整安全釋壓閥設定壓力僅能由修理廠家有經驗技術人員來調整。船上輪機設備的修理工作均由公司安排修理廠家執行。輪機長表示沒有類似天王星推進系統之服務經驗並且船上維修保養手冊均為日文,是他所不熟悉的語言,曾向公司請求提供英文或中文手冊,但無結果。
