**INFORME ÚNICO
IMPLEMENTACIÓN DE MEDIDA AMBIENTAL
“MINIMIZACIÓN DE ÁREAS DE INTERVENCIÓN
(MMFAU1-b)”**

JUNIO 2023

RES. EX. N°172/2016: PARQUE SOLAR FOTOVOLTAICO TAMARICO

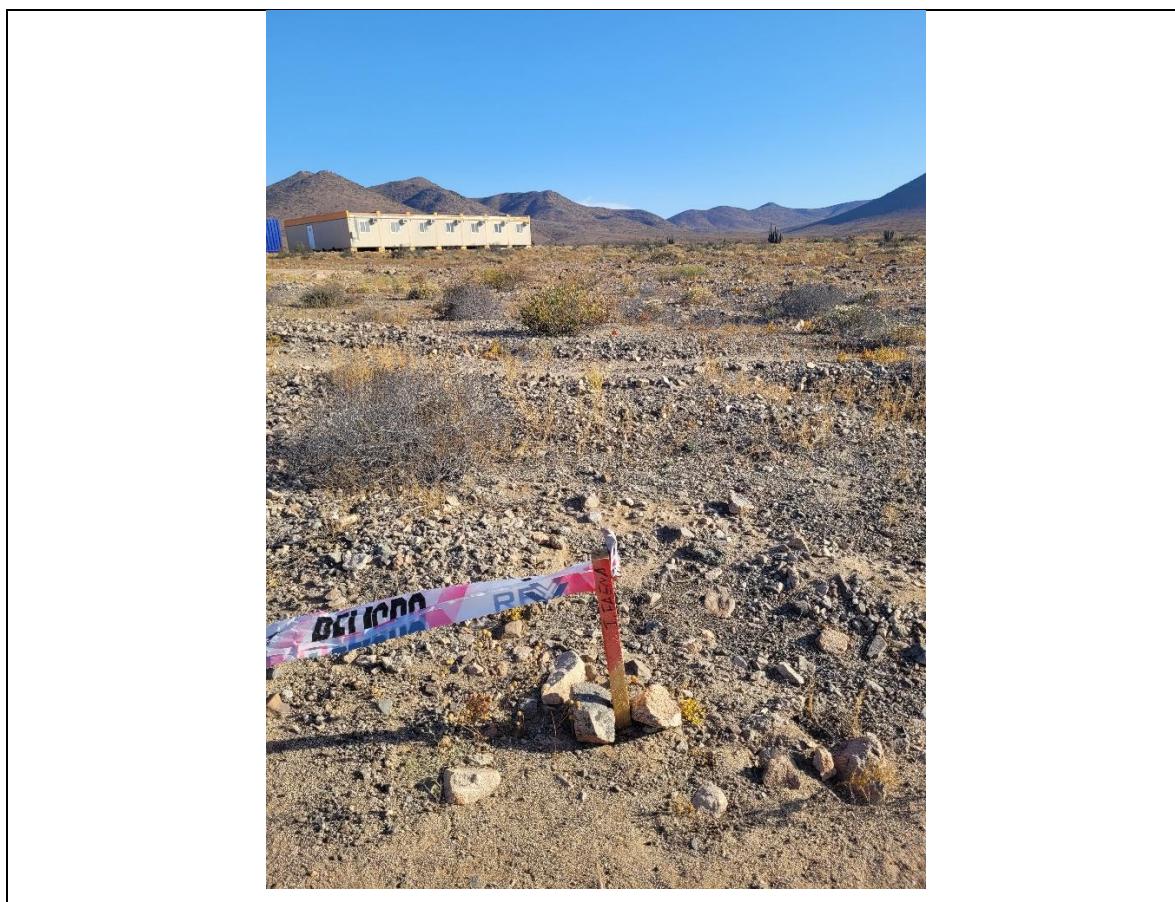
Se encontró delimitada por estacas de color naranja y cinta de peligro, las cuales tienen un texto que indica que delimitan a dicho frente de trabajo (Fotografía 1).

Fotografía 1. Estacado de la instalación de faenas.

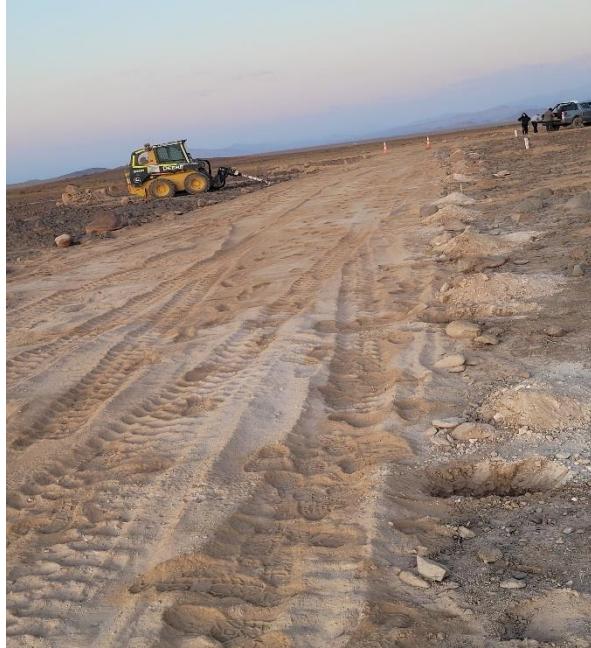
Los caminos interiores se encontraron demarcados con estacas y banderines de color amarillo, y se ubican a lo largo de los trazados definidos en los planos y configuración (*layout*) del Proyecto. En algunos trazados se observó actividades de inicio de construcción de las obras, al interior de lo demarcado, tal como se aprecia en la Fotografía 3.

Fotografía 3. Estacado de caminos interiores.

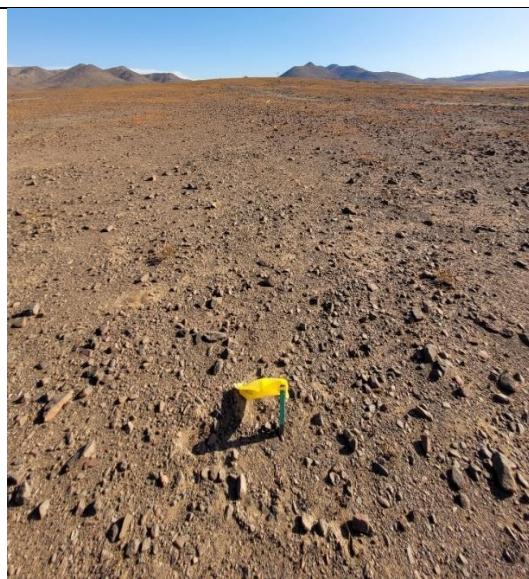
Se encontraron delimitados por estacas pintadas de color celeste y cinta de peligro de color amarilla. Estas estacas delimitan las áreas en donde se ubicarán los paneles fotovoltaicos, tal como se aprecia en la Fotografía 4.

Fotografía 4. Estacado de paneles fotovoltaicos.

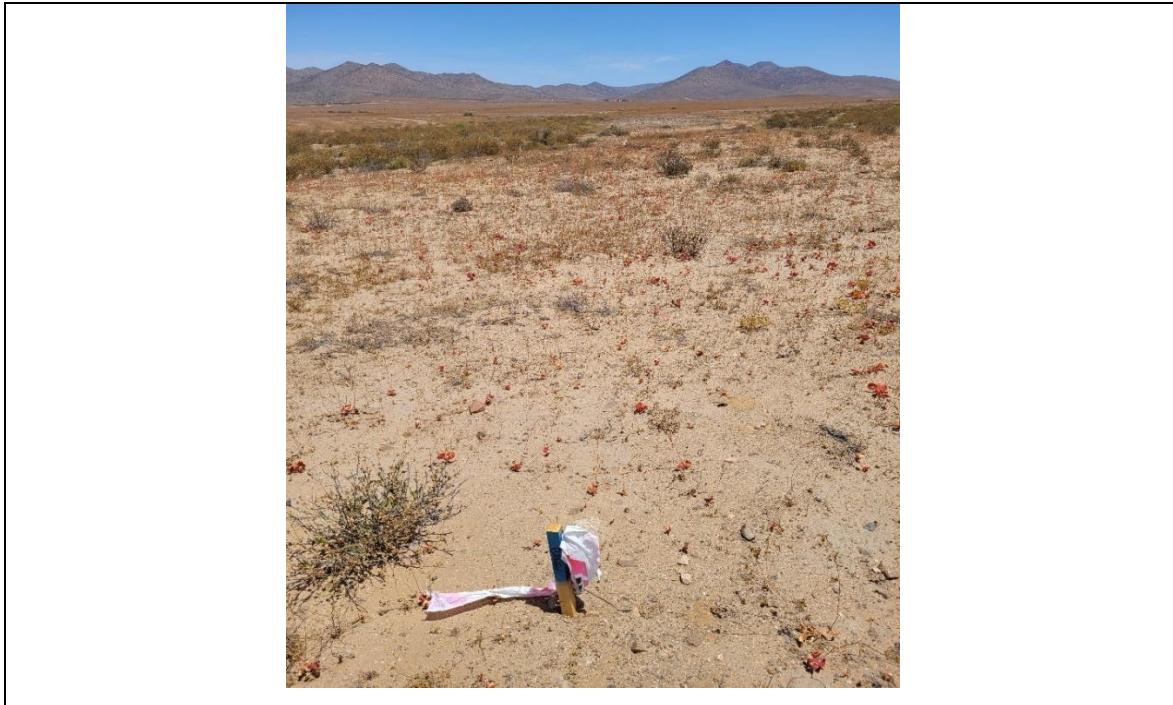
El estacado que demarcó los límites del área de los badenes se observó de color azul con cinta blanca de peligro, y texto que indicó el frente de trabajo, tal como se aprecia en la Fotografía 5.

Fotografía 5. Estacado de badenes.

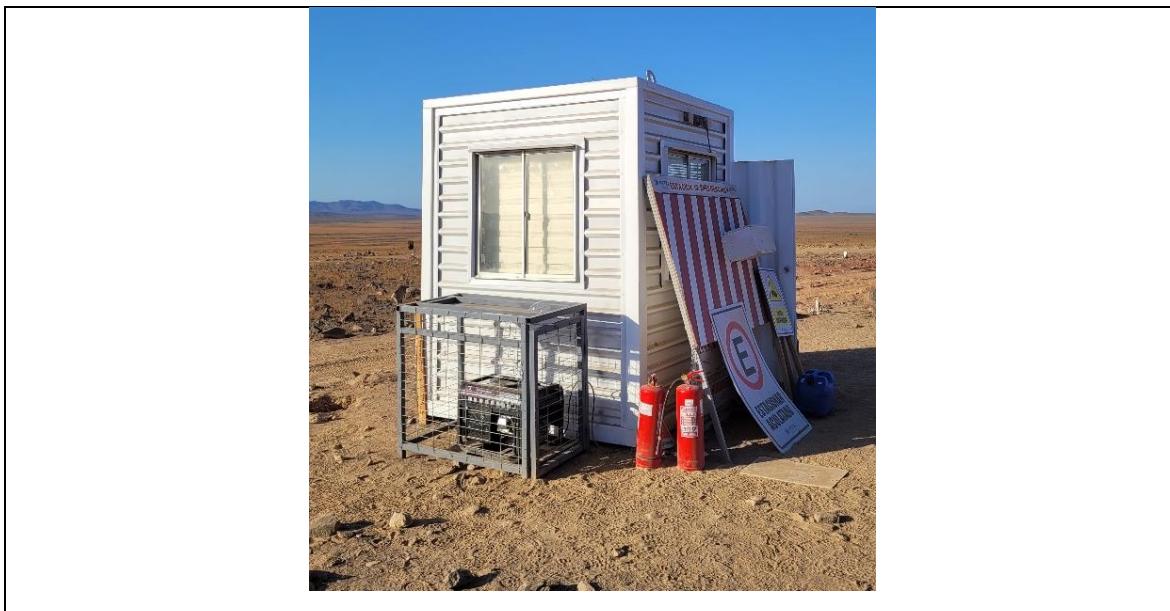
Si bien no se encontraron estacas que delimiten su ubicación, este frente de trabajo se encontró dentro de los límites del área establecida en la configuración (*layout*) del Proyecto.

Fotografía 6. Casetas de control del Proyecto.

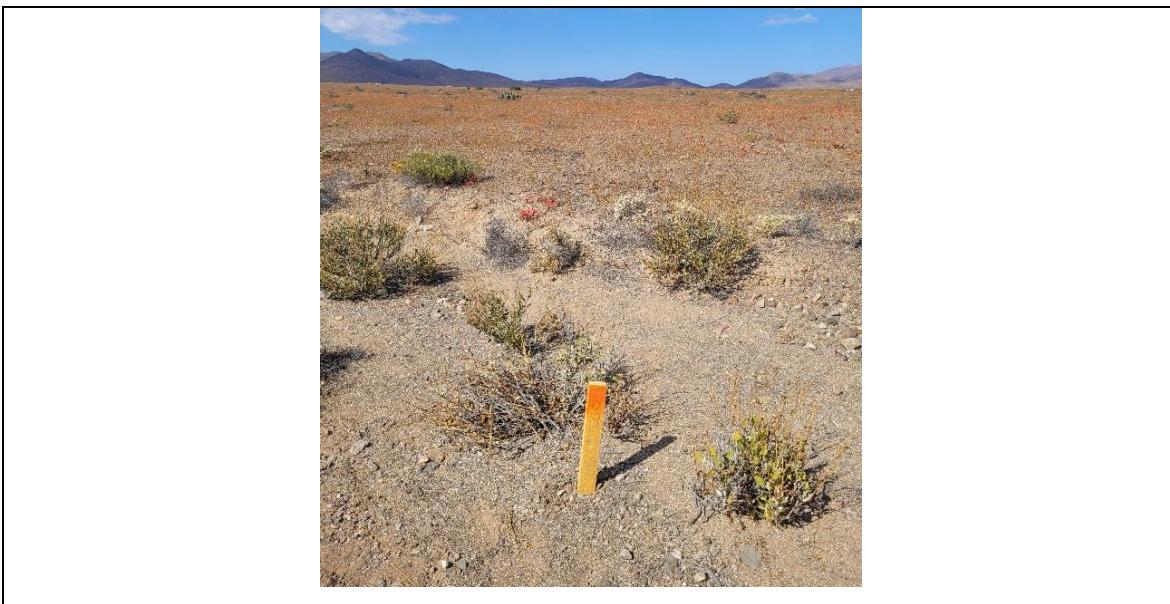
El estacado demarcatorio correspondiente al cerco perimetral se observó de color naranja y se ubicaron a lo largo de toda el área del Proyecto, marcando tanto su trazado como también los respectivos vértices. Las coordenadas de ubicación geográfica (WGS1984 UTM H19S) de cada uno de los vértices del cerco perimetral del Proyecto se presentaron en la Tabla 2; su espacialización cartográfica se observa en la Figura 2 y Apéndice A; y la muestra del estacado en terreno, en la Fotografía 7.

Fotografía 7. Estacado del cerco perimetral.

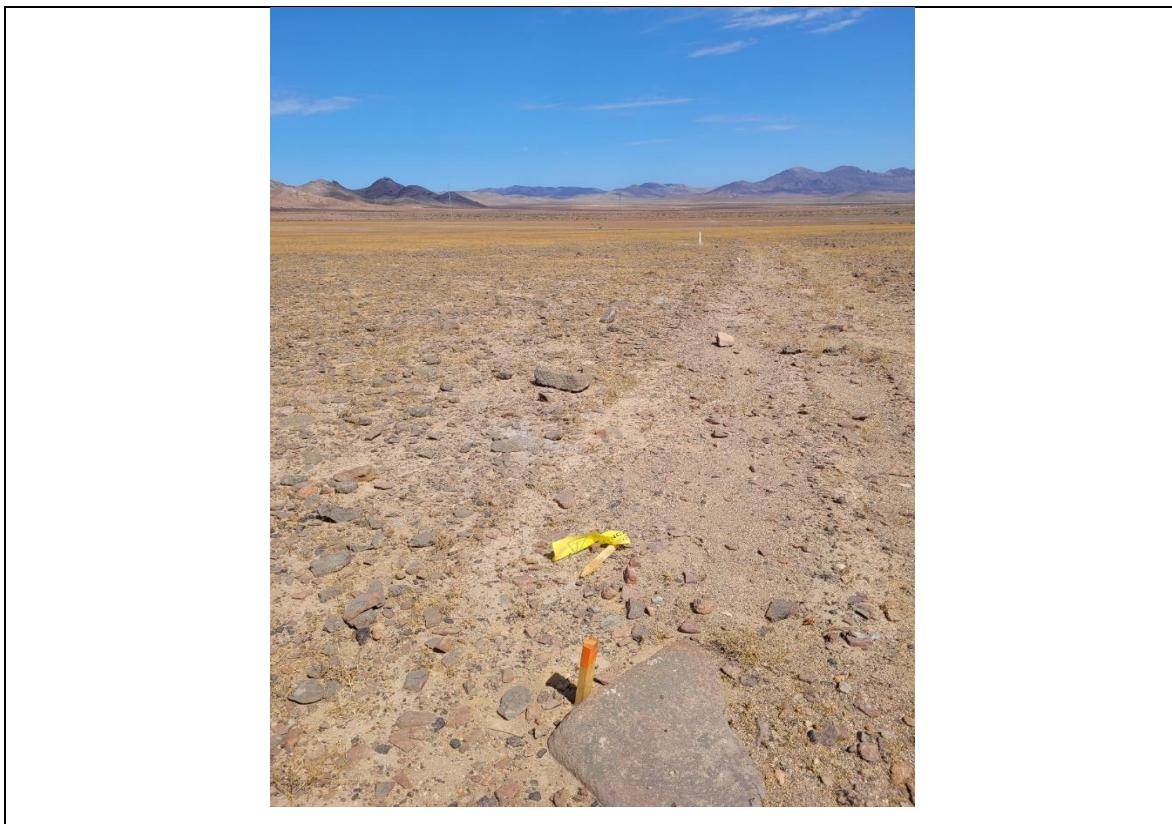
En primer lugar, se observó que el estacado de delimitación de los frentes de trabajo fue colocado a poca profundidad y quedaron instalados en algunos casos sin la firmeza adecuada, por lo cual, en algunas ocasiones se encontraron algunas de las estacas de demarcación caídas producto de la acción del viento (Fotografía 8), o sin cinta, lo que dificultó seguir su rastro.

Fotografía 8. Estaca caída.

Adicionalmente, se observó que la distancia de demarcación no fue uniforme, por lo que difieren según el tipo de frente de trabajo que se está delimitando. En algunas delimitaciones, las estacas se encuentran a poca distancia unas de otras, pero existen algunas áreas de trabajo en las cuales su estacado se encuentra a una distancia bastante extensa unas de otras. Se suma a lo anterior, que algunas de ellas se encuentran caídas, dificultando el trabajo de seguir su recorrido.

Sin embargo, al llevar a cabo las prospecciones de la delimitación de los frentes de trabajo se puede concluir que dichos frentes se encuentran correctamente delimitados, pero se recomienda la instalación de estacas con una postura más firme o que tengan mayor visibilidad, para evitar caídas a causa del viento, y lograr, que todas marquen de forma clara el área de trabajo a la cual delimitan.

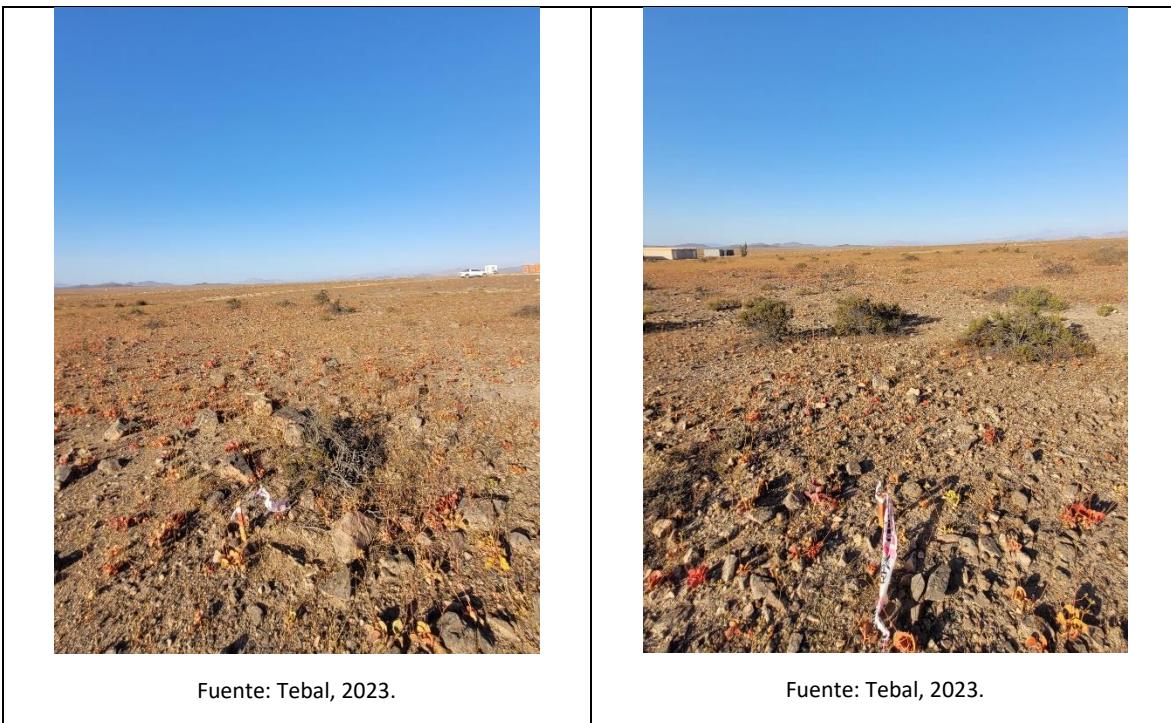
Figura 5. Demarcación de Instalación de Faenas, vista Oeste, referencia de coordenadas geográficas S28°26'40.51"; W70°46'5.44"

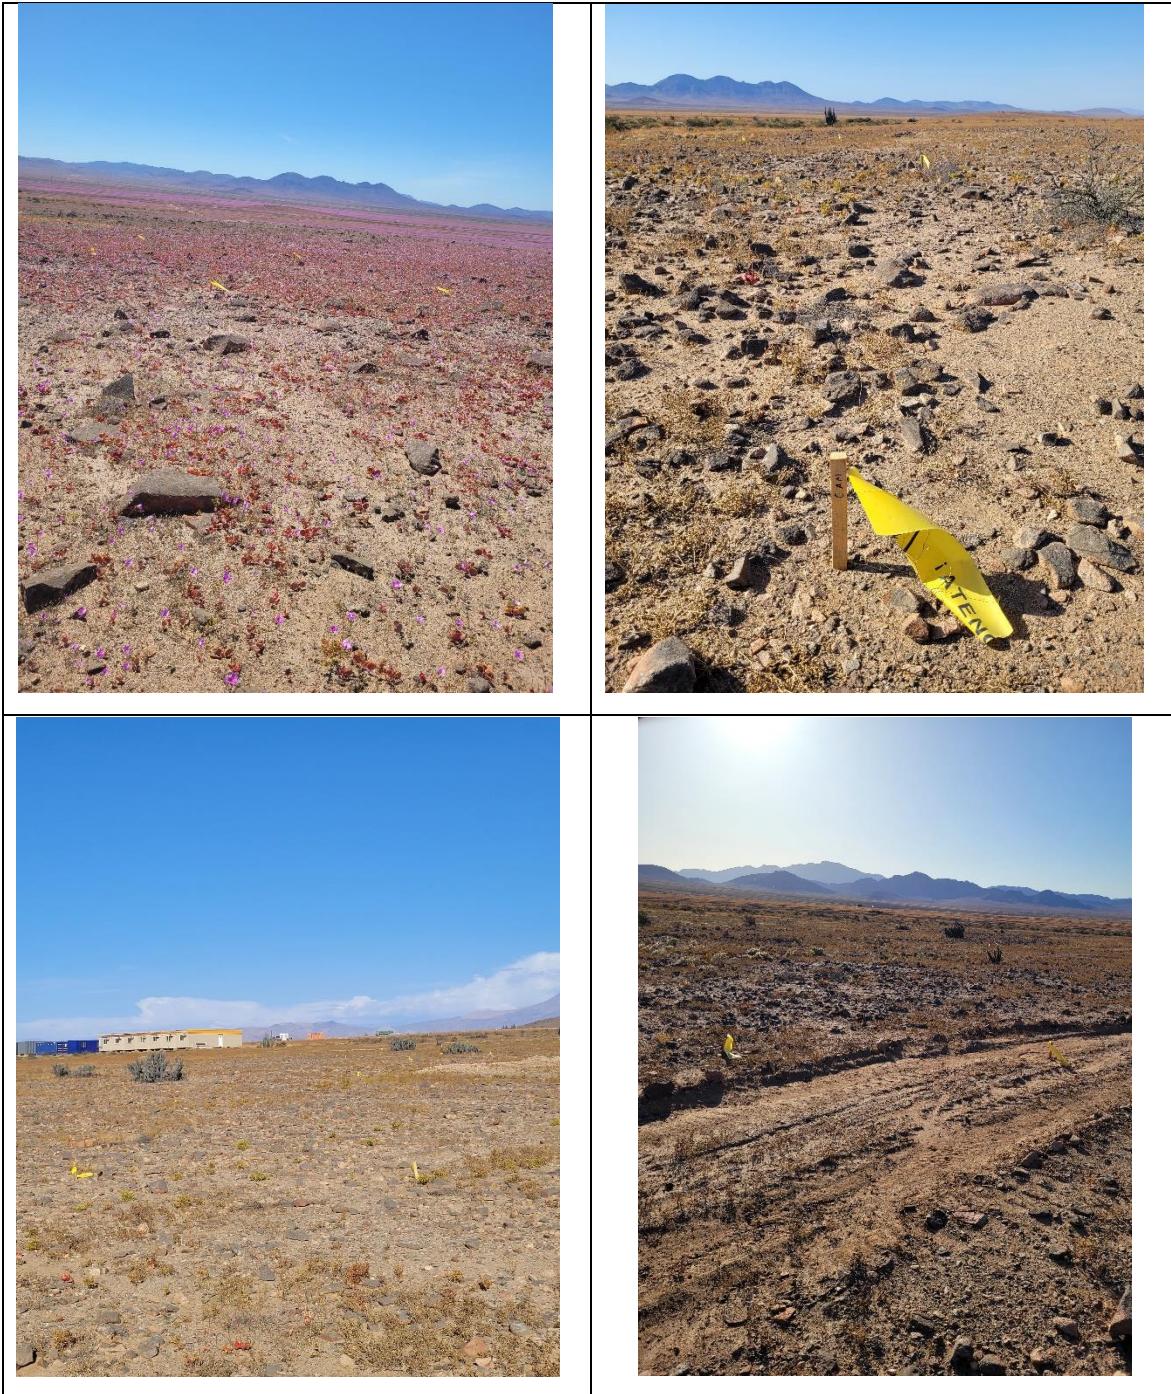
Figura 7. Demarcación de Caminos internos, vista noreste, referencia de coordenadas geográficas S28°26'40.56"; W70°46'5.40"

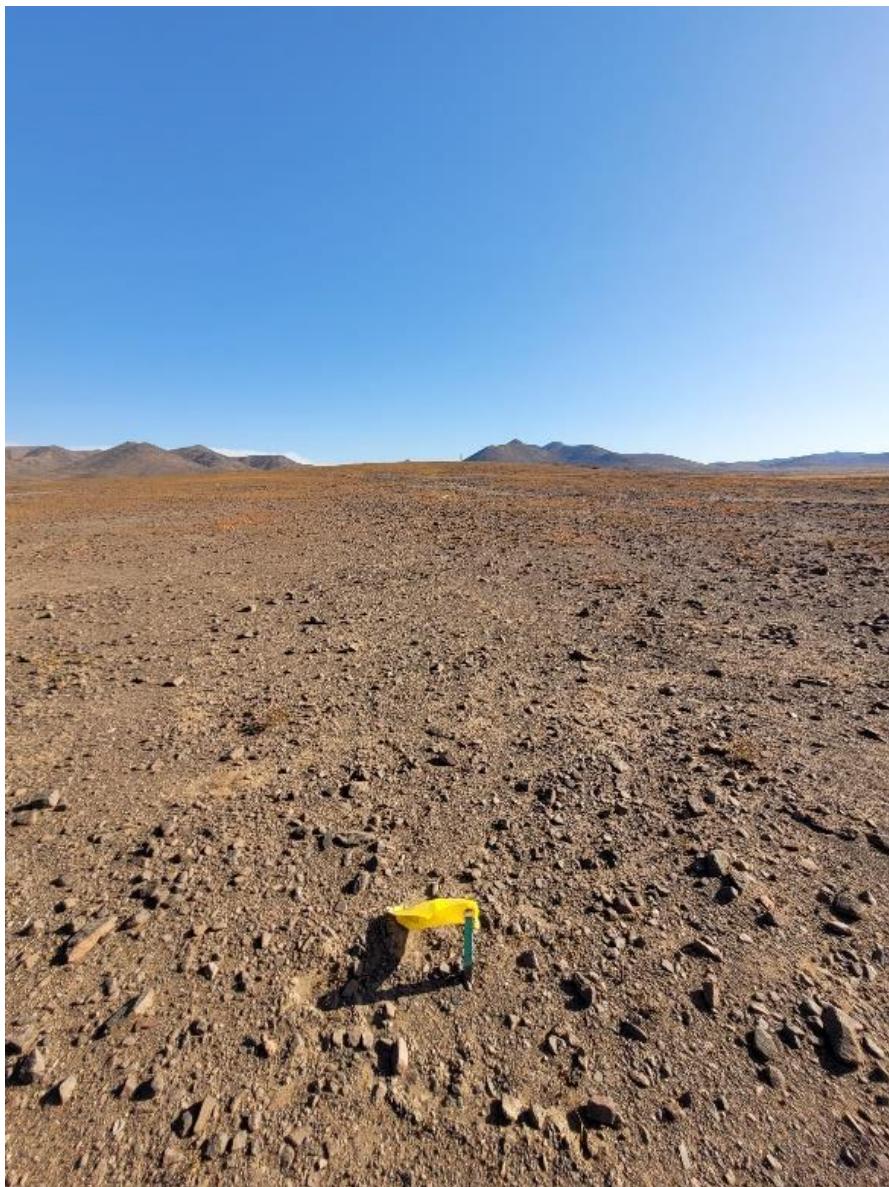
**Figura 9. Demarcación de Paneles solares, sur, referencia de coordenadas geográficas
S28°26'19.21"; W70°46'16.46"**

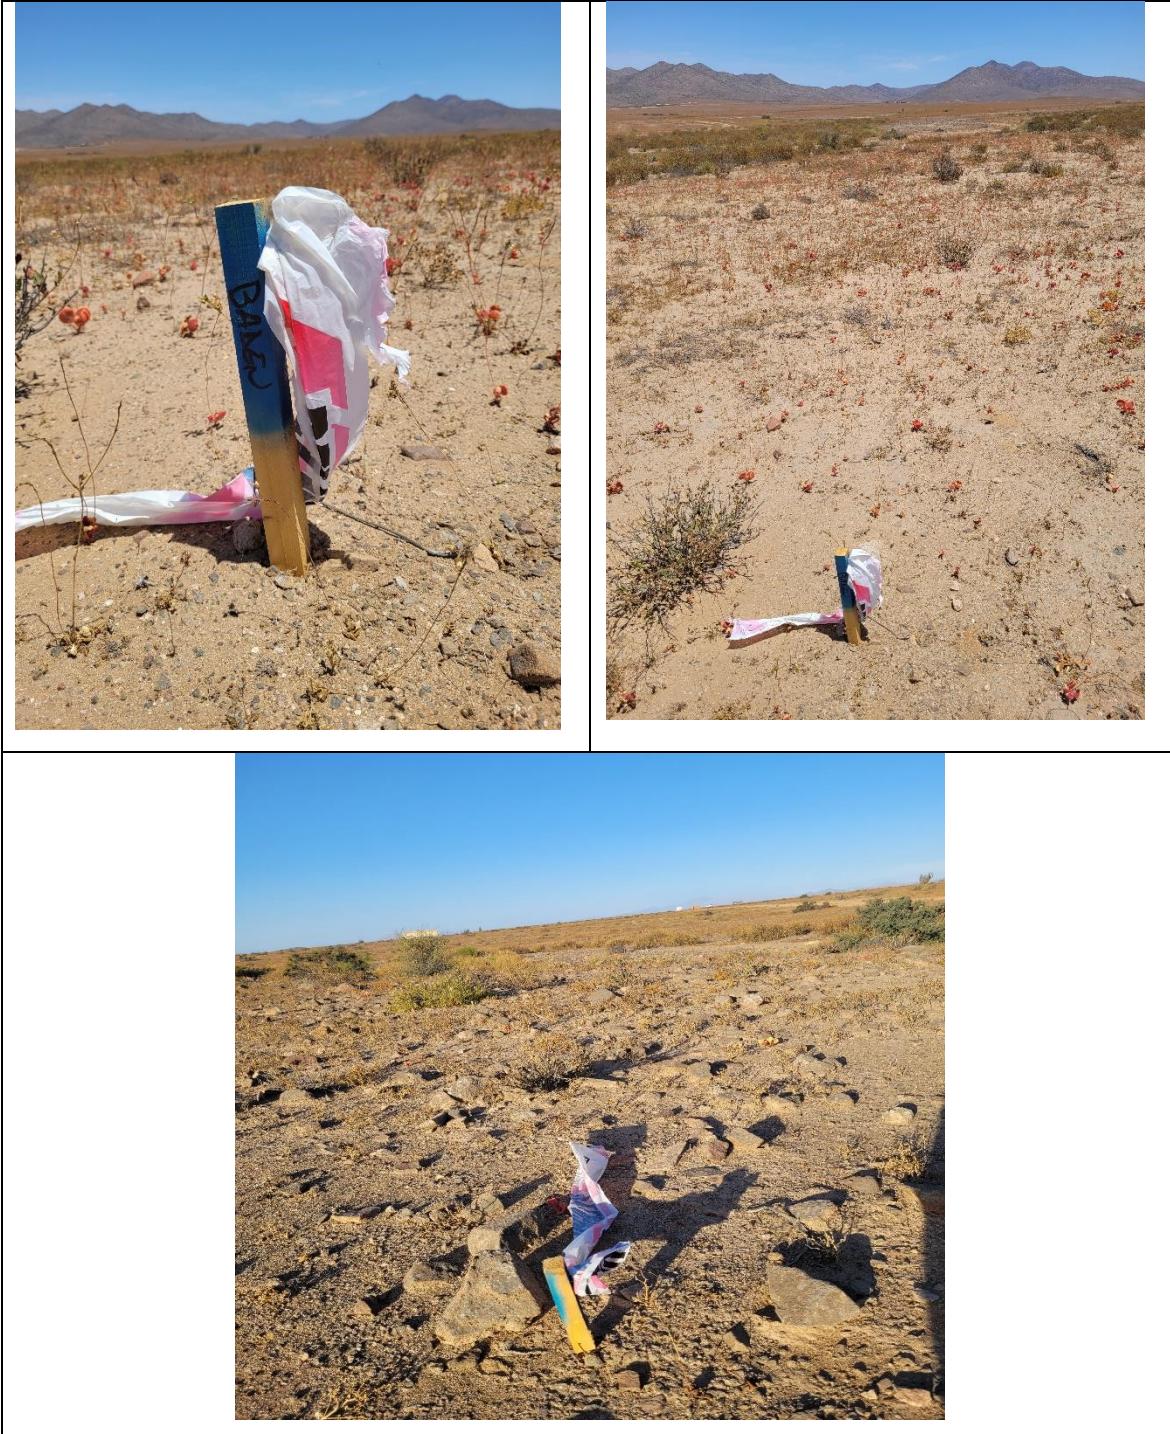
Figura 10. Demarcación de Badenes, sur, referencia de coordenadas geográficas S28°25'47.18"; W70°46'2.43"

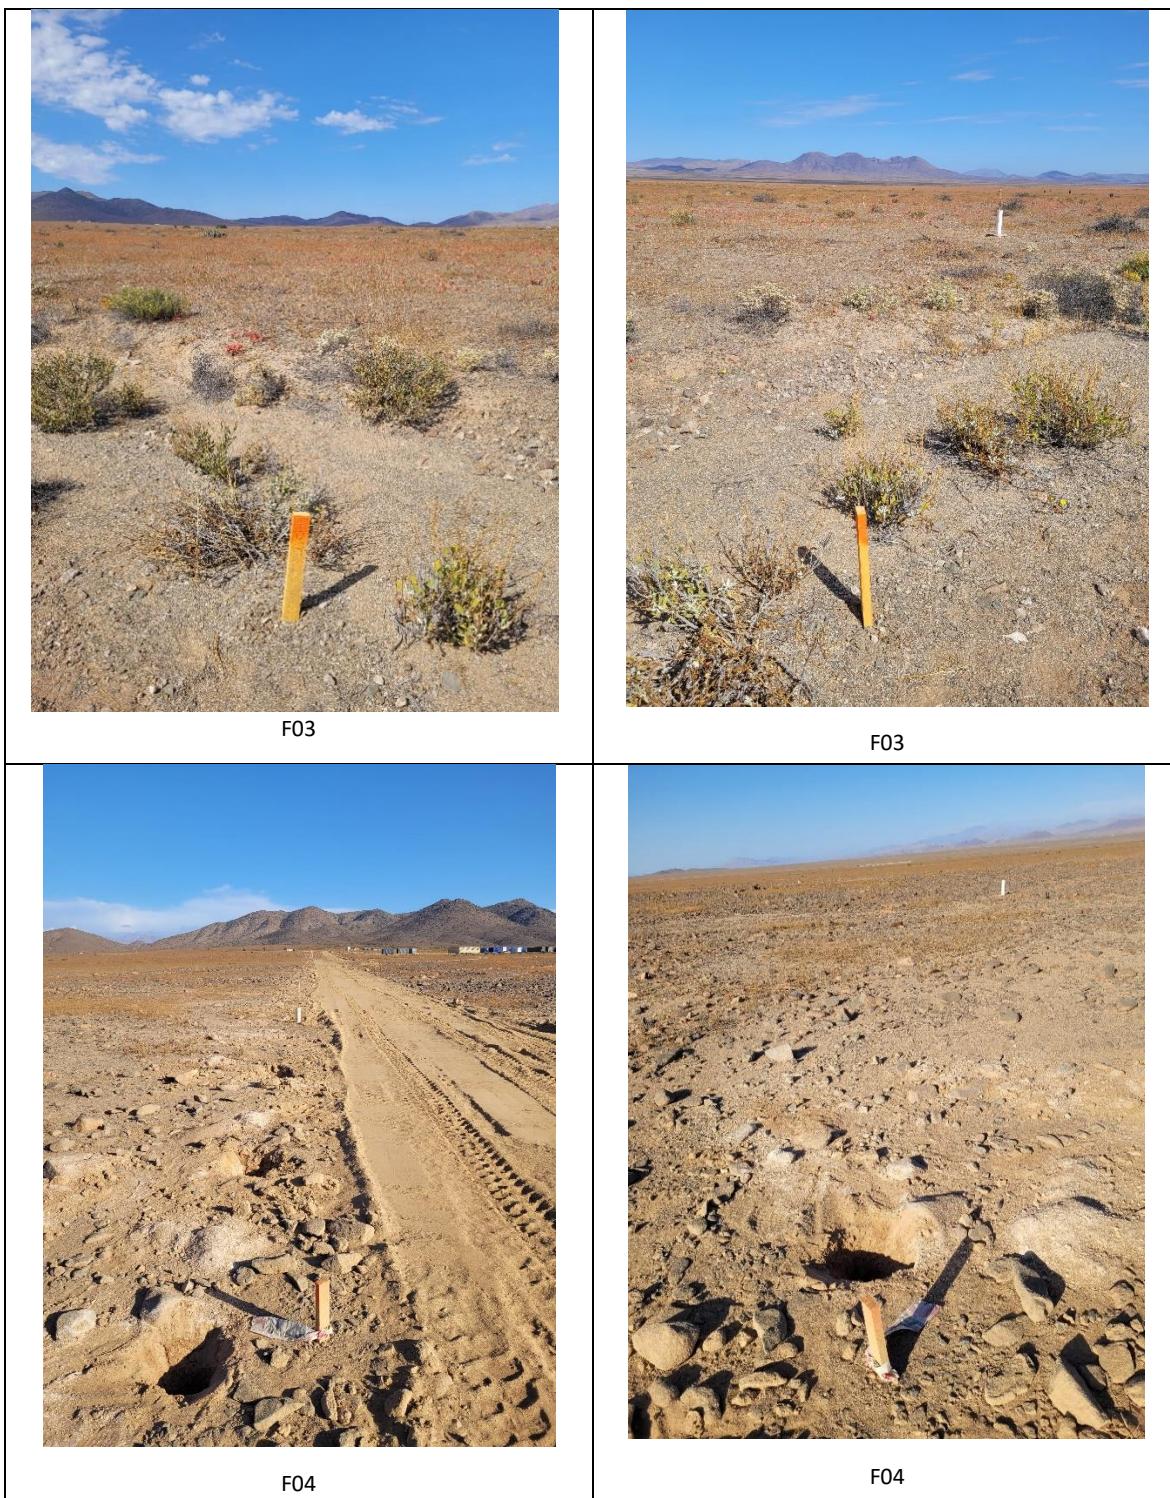
Figura 13. Demarcación Cerco perimetral, referencia de coordenadas geográficas S28°25'59.05"; W70°45'41.01"
Fuente: Tebal, 2023.

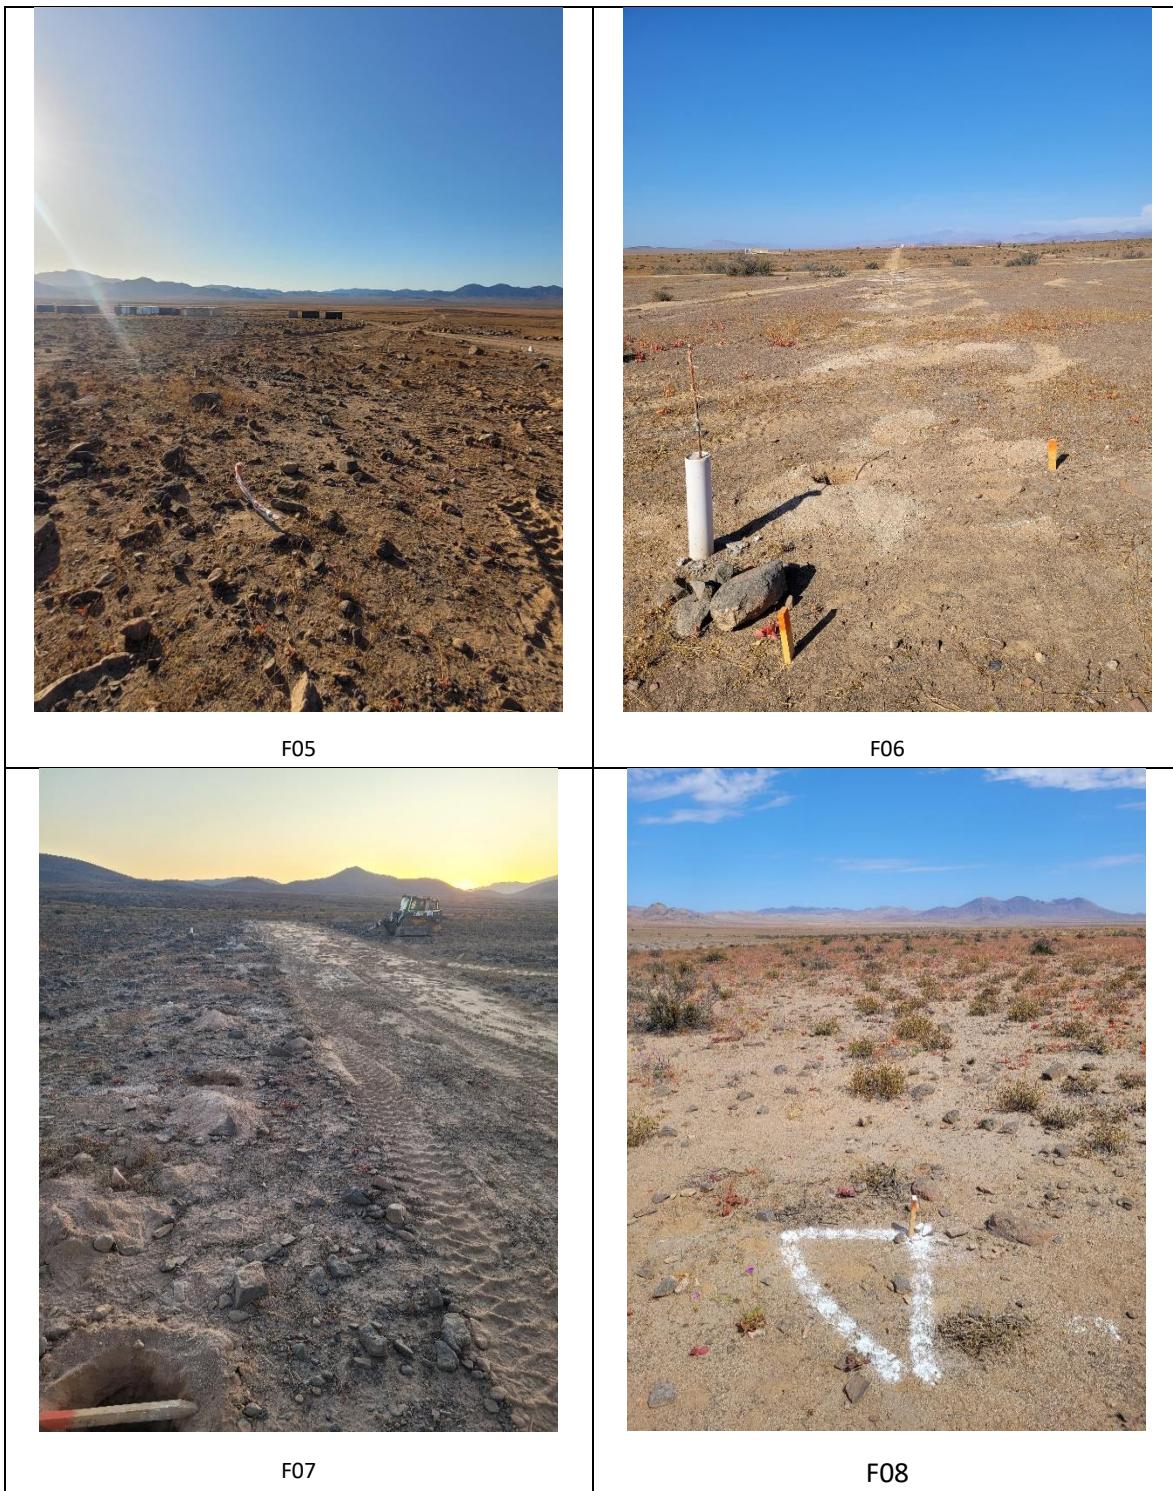
Figura 14. Demarcación Cerco perimetral, referencia de coordenadas geográficas S28°26'41.08"; W70°46'26.15"
Fuente: Tebal, 2023.

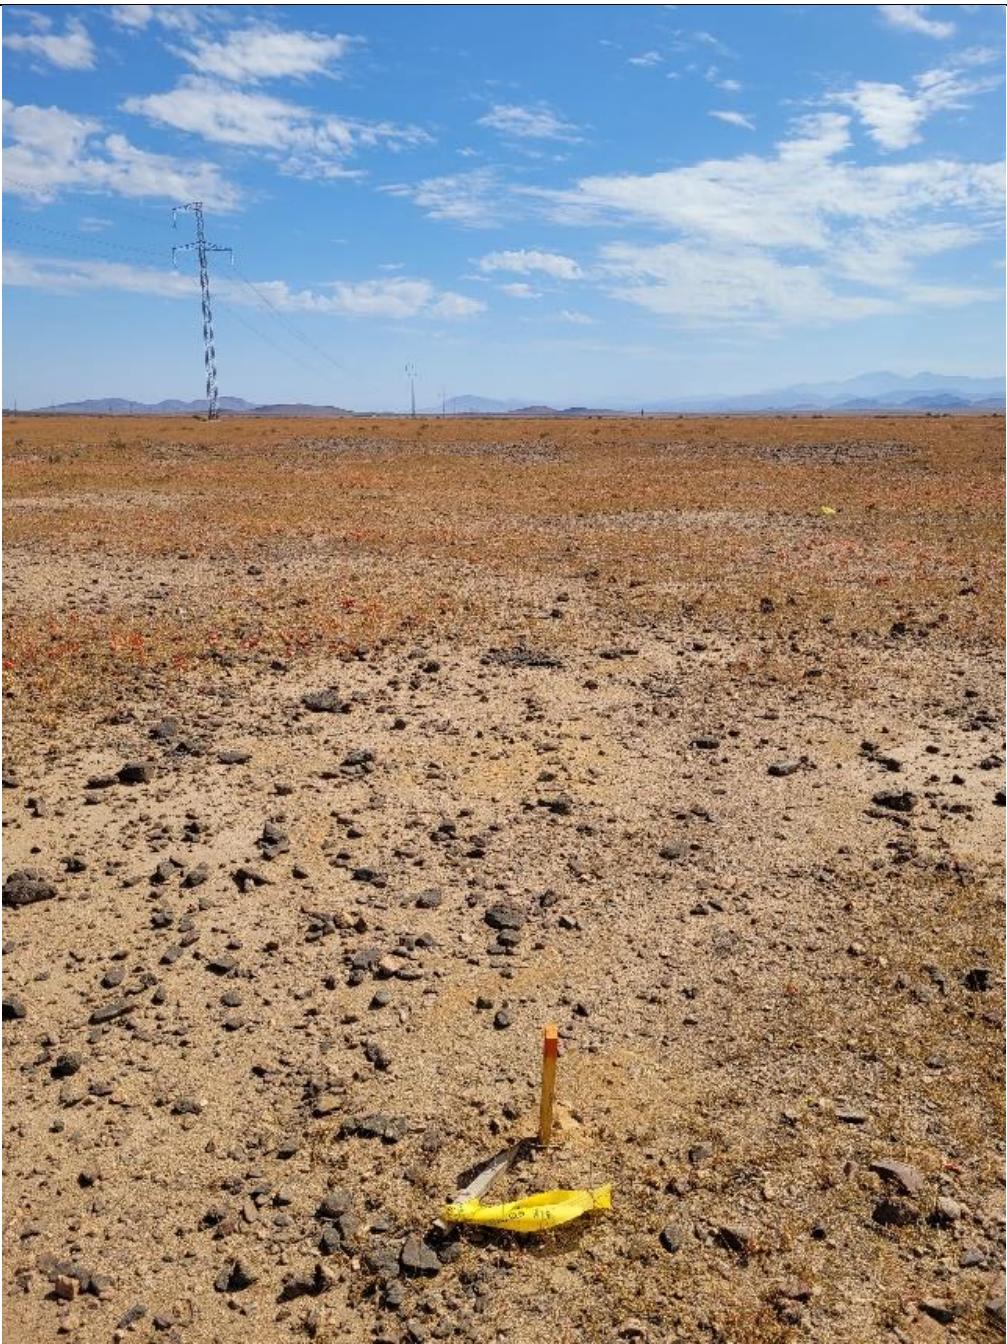
F15

Figura 17. Demarcación Cerco perimetral, referencia de coordenadas geográficas S28°26'16.41"; W70°47'6.15"
