SURAT KETERANGAN
Nomor : 6732 /TK.04.03.04/PK-WIL.I.BGR

PT. RICKY PUTRA GLOBALINDO

Nomor : 5370/MAK/IL/IV/2023

LAPORAN HASIL PEMERIKSAAN DAN PENGUJIAN INSTALASI LISTRIK

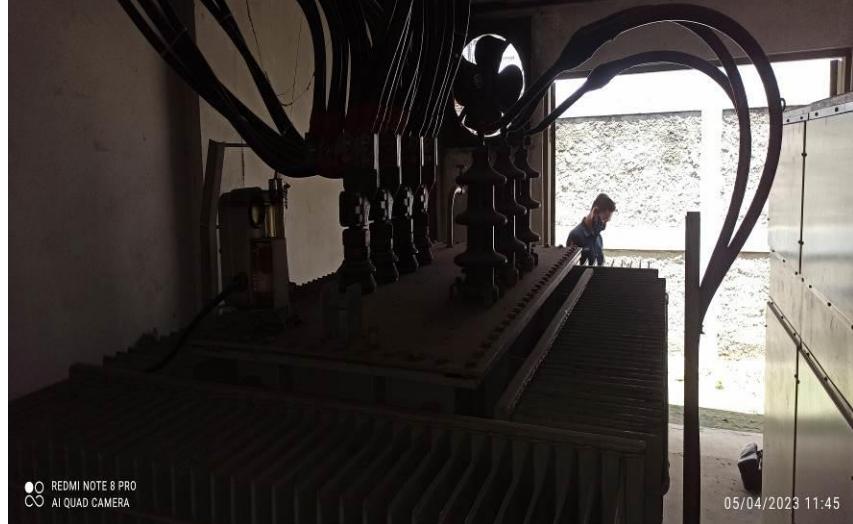
THERMAL		VISUAL

KETERANGAN		TEMPERATUR (°C)			
OBYEK	BODY TRAFO, KABEL SKUEN, ELASTIMOL	1	2	3	
LABEL NO.	-	T SPOT	54.3		
PANEL / ALAT	TRAFO	T REF	85		
LOKASI	GARDU INDUK NO. 2 BELAKAG	Δ T	0		
KEMUNGKINAN PENYEBAB		SKALA	D		
	Koneksi buruk (kendor / kotor)	KOMENTAR & SARAN			
	Beban berlebih (overload)	NORMAL, TIDAK TERDAPAT INDIKASI OVERHEATING PERIKSA ULANG 6-12 BULAN MENDATANG			
	Beban tdk seimbang (unbalance)				
	Komponen dalam				
	Induksi elektromagnetis				
X	Suhu kerja Normal				
CATATAN PERBAIKAN :
