Dringende Sicherheitsinformation DS-18-01

EXCOR® Blutpumpen

Sicherheitshinweis

Datum: 28.05.2018

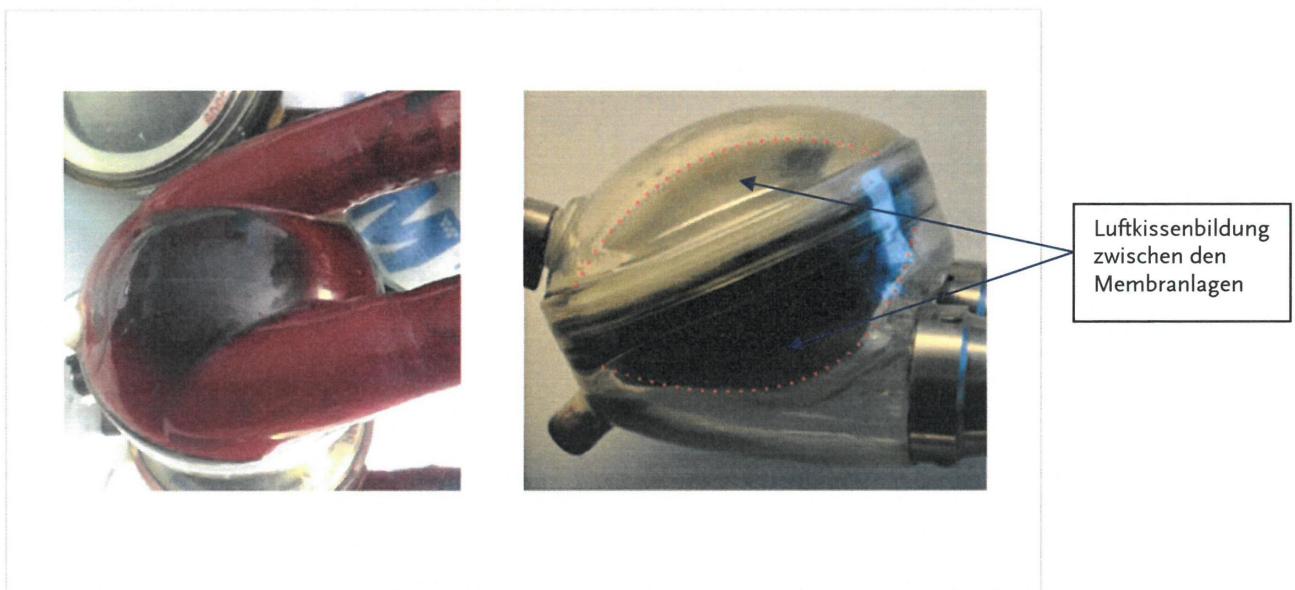
In dem häufiger auftretenden Fall, bei dem ein Defekt der luftseitigen Membranlage auftritt, besteht die Möglichkeit, dass Luft zwischen der luftseitigen Lage und der mittleren Lage eingeschlossen wird, was zu einer Luftpissenbildung zwischen den beiden Membranlagen führt und eine verminderte Leistung der Blutpumpe zur Folge hat. Das klinische Erscheinungsbild in dieser Situation ist, dass sich die Membran nicht bewegt oder die Pumpe nicht vollständig füllt oder entleert (siehe Abbildung 2). Der Patient kann Symptome einer Kreislaufinsuffizienz entwickeln. Es ist unbedingt erforderlich, dass die Blutpumpe gemäß den Anweisungen in der Gebrauchsanweisung von geschultem medizinischem Fachpersonal ausgetauscht wird.

Abbildung 2: Erkennen eines Defektes der luftseitigen Lage der Membran: Luftpissenbildung

1. Erhöhte Aufmerksamkeit bei der regelmäßigen Kontrolle der EXCOR Blutpumpen. Insbesondere ist darauf zu achten, ob es durch eine Kissenbildung zu einer verminderten Pumpleistung kommt oder Blut im Bereich zwischen den Membranlagen vor dem Stabilisierungsbereich sichtbar ist.
2. Sollte der Verdacht auf einen Membrandefekt bestehen, ist umgehend die 24/7 Hotline (+49 (0)30 8187-2772) von Berlin Heart zu informieren und die EXCOR Blutpumpe im Zweifelsfalle umgehend durch geschultes Personal in der Klinik auszutauschen.
