# Asbestinventarisatetest

Lendeleedsestraat 58, 8870 Izegem

Attestnummer : 20260616-000262.000

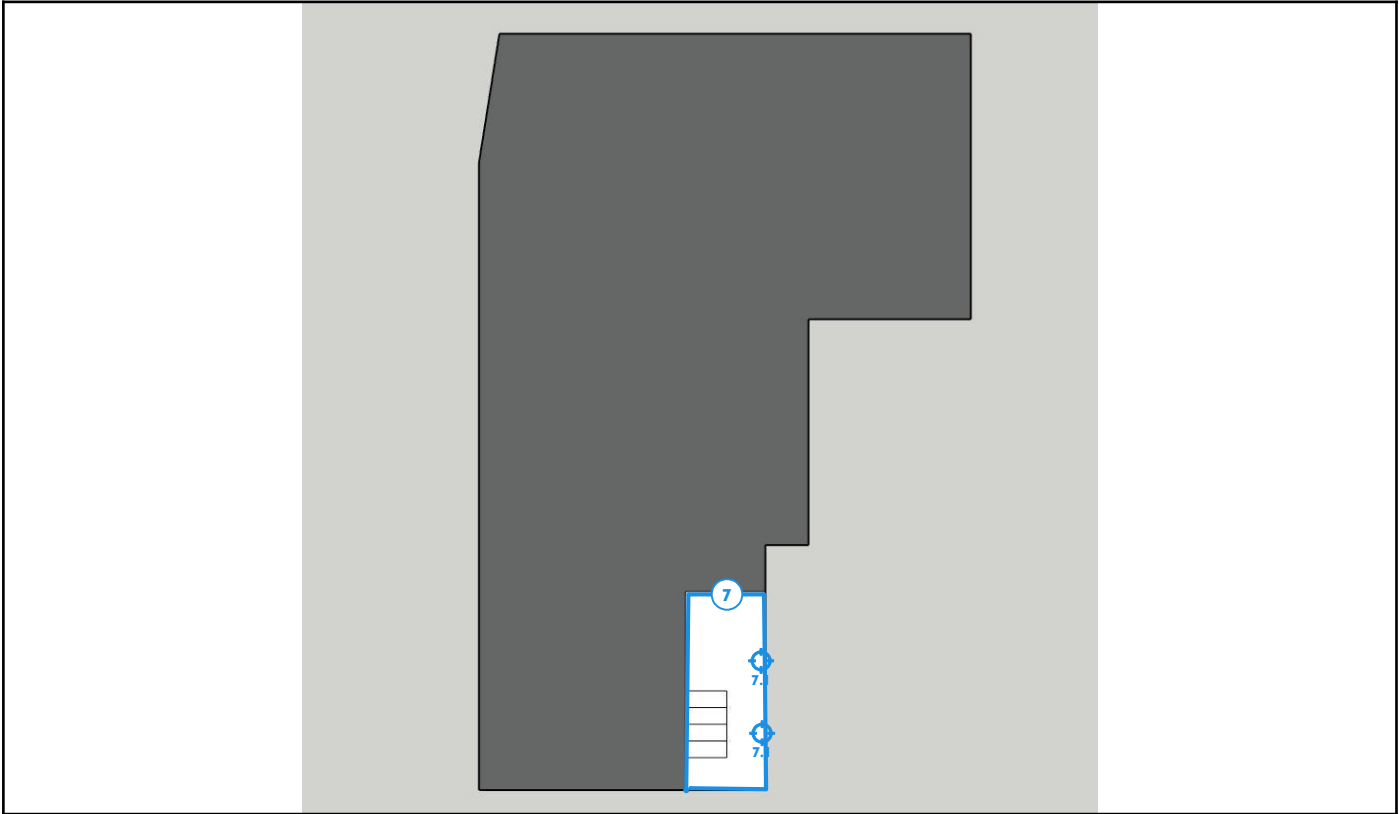
## Plan 1.2: Kelder (smeerlaag muren)

| Beschrijving | Type | Actie |
|---|---|---|
| 7.1 Code: M5 | Mengmonster | - |

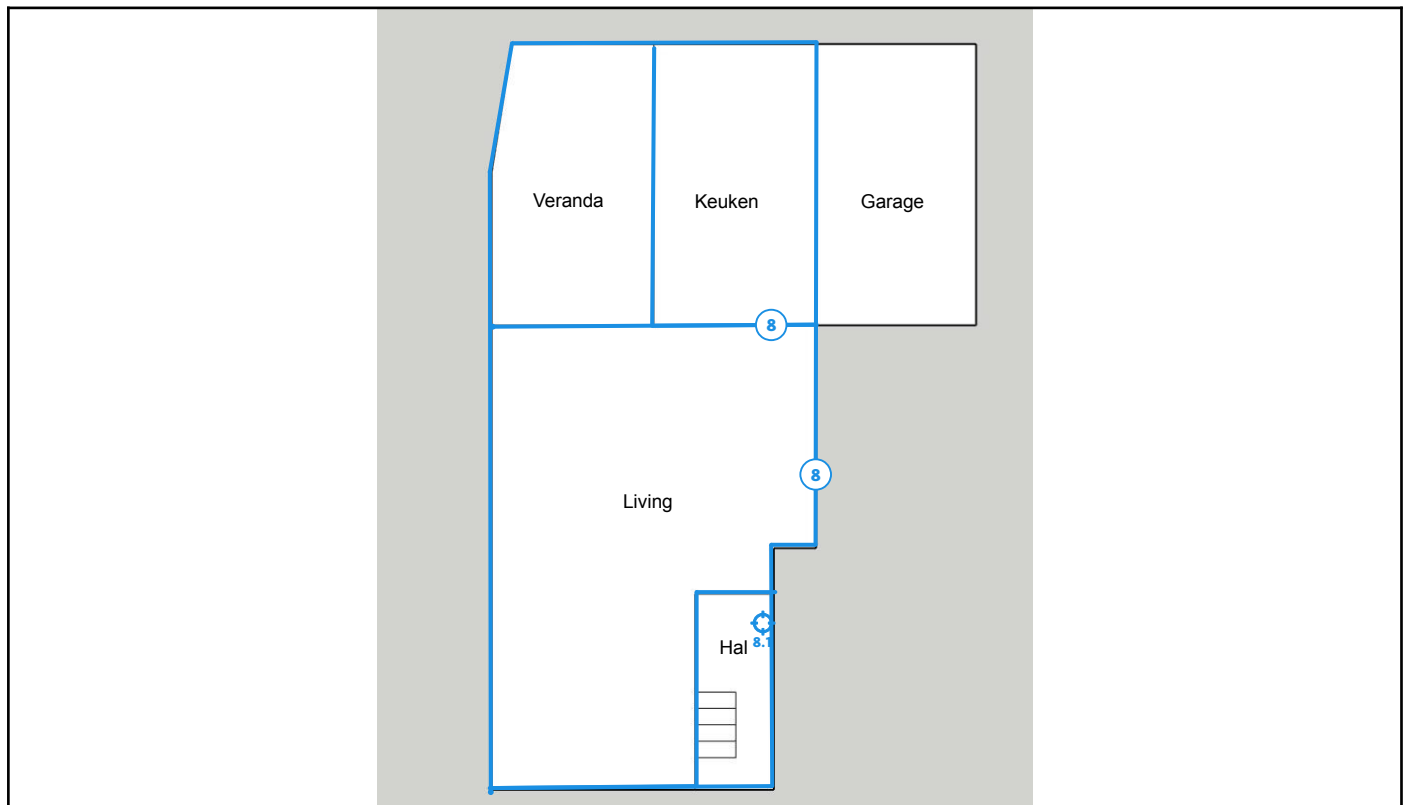
## Plan 1.4: Gelijkvloers (pleister wanden)

| Beschrijving | Type | Actie |
|---|---|---|
| 8.1 Code: M1 | Mengmonster | - |

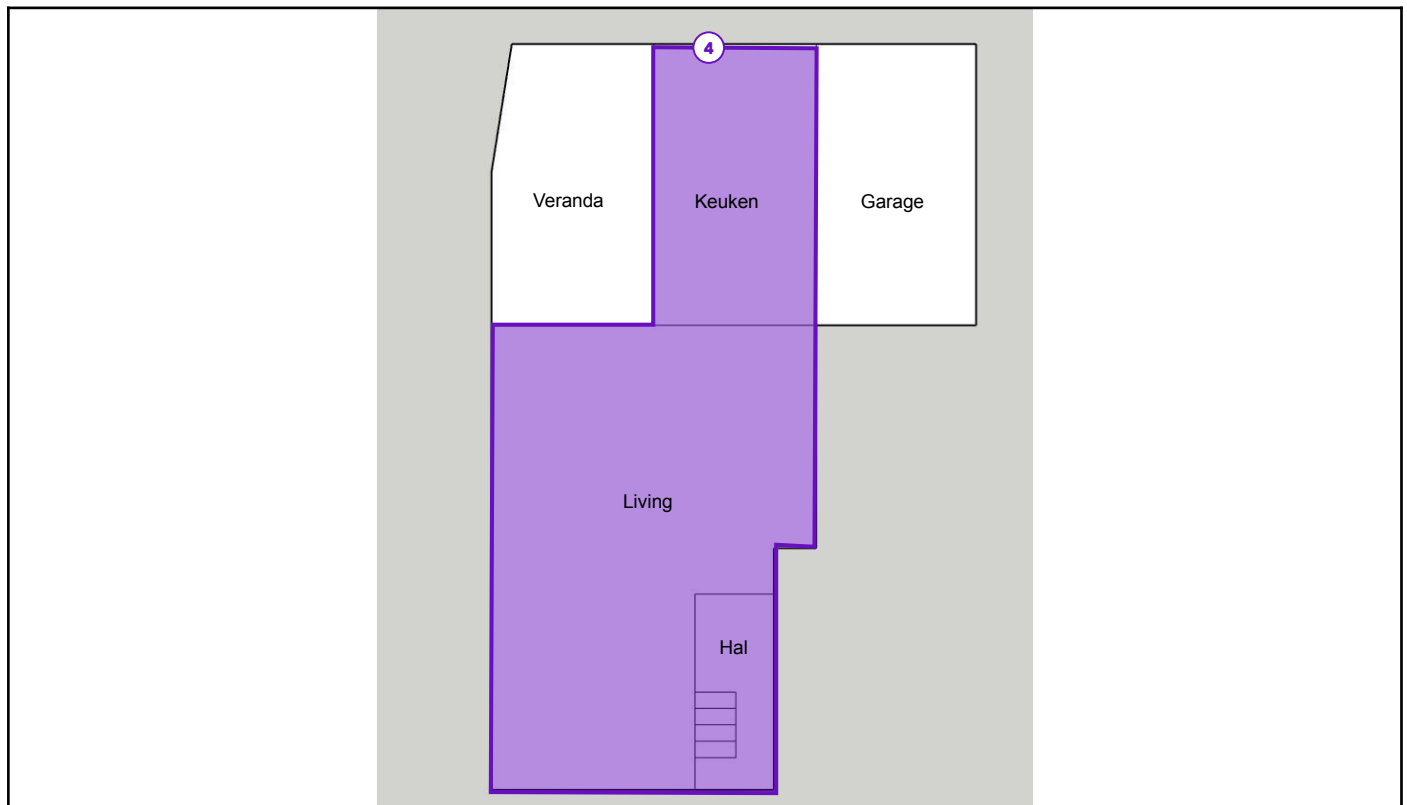
## Plan 1.5: Gelijkvloers (vals plafonds)

| Beschrijving | Type | Actie |
|---|---|---|
| 4. Valse plafonds | Advies | - |

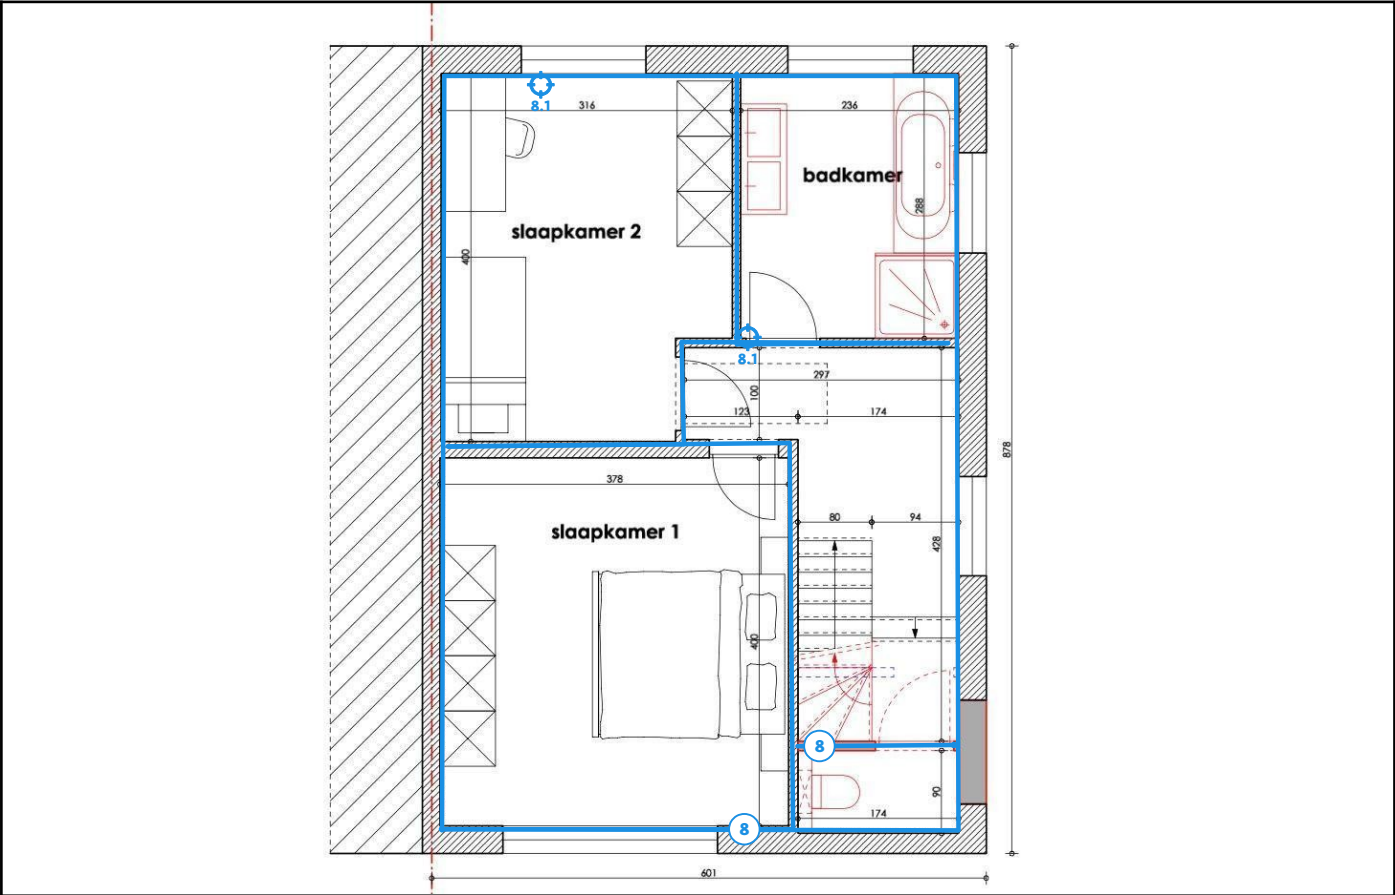
# Plan 1.7: Verdiep +1 (pleister muren))

| Beschrijving | Type | Actie |
|---|---|---|
| 8.1 Code: M1 | Mengmonster | - |

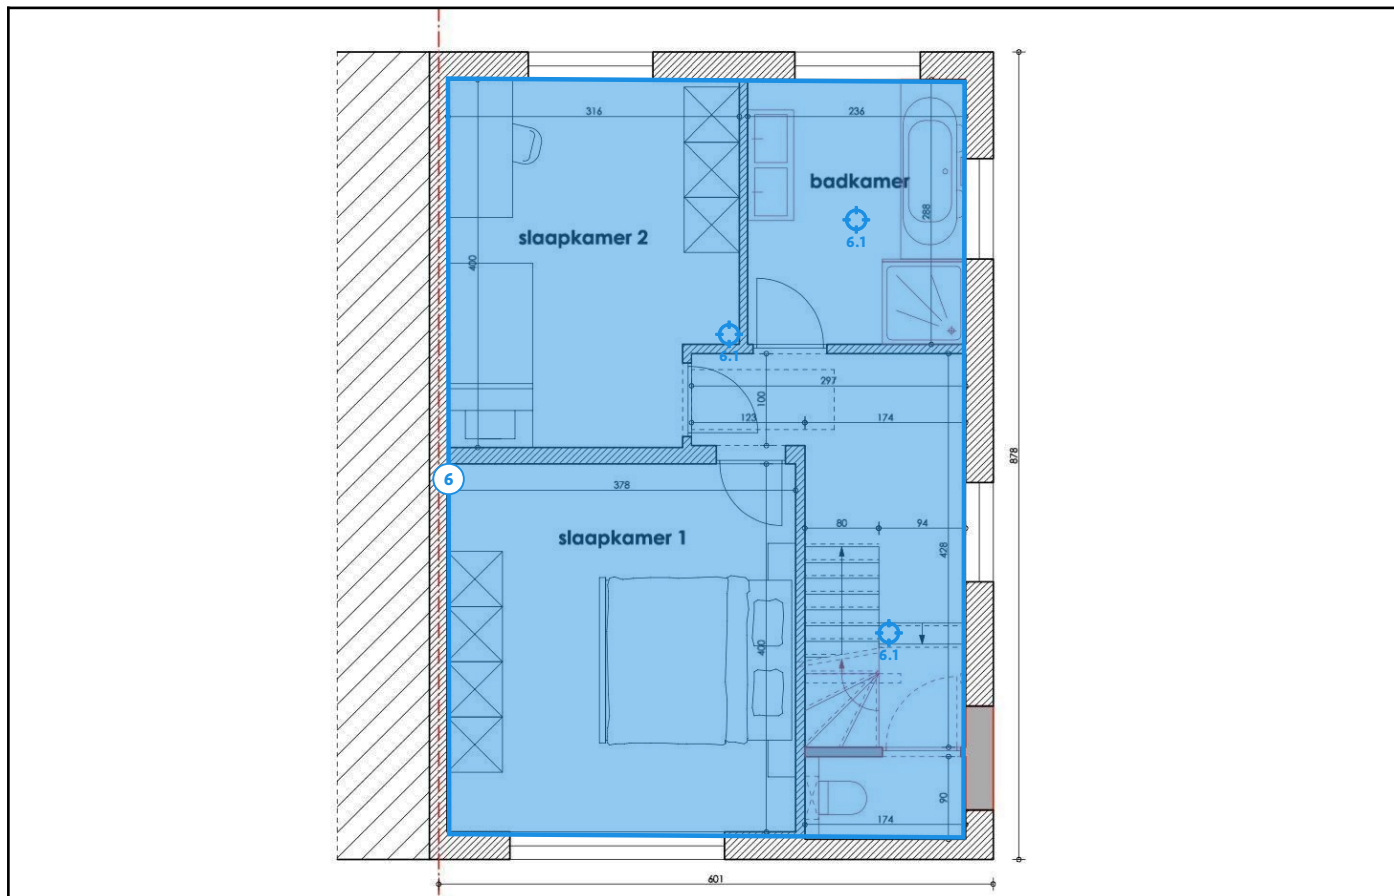
## Plan 1.8: Verdiep +1 (pleister plafonds)

| Beschrijving | Type | Actie |
|---|---|---|
| 6.1 Code: M2 | Mengmonster | - |

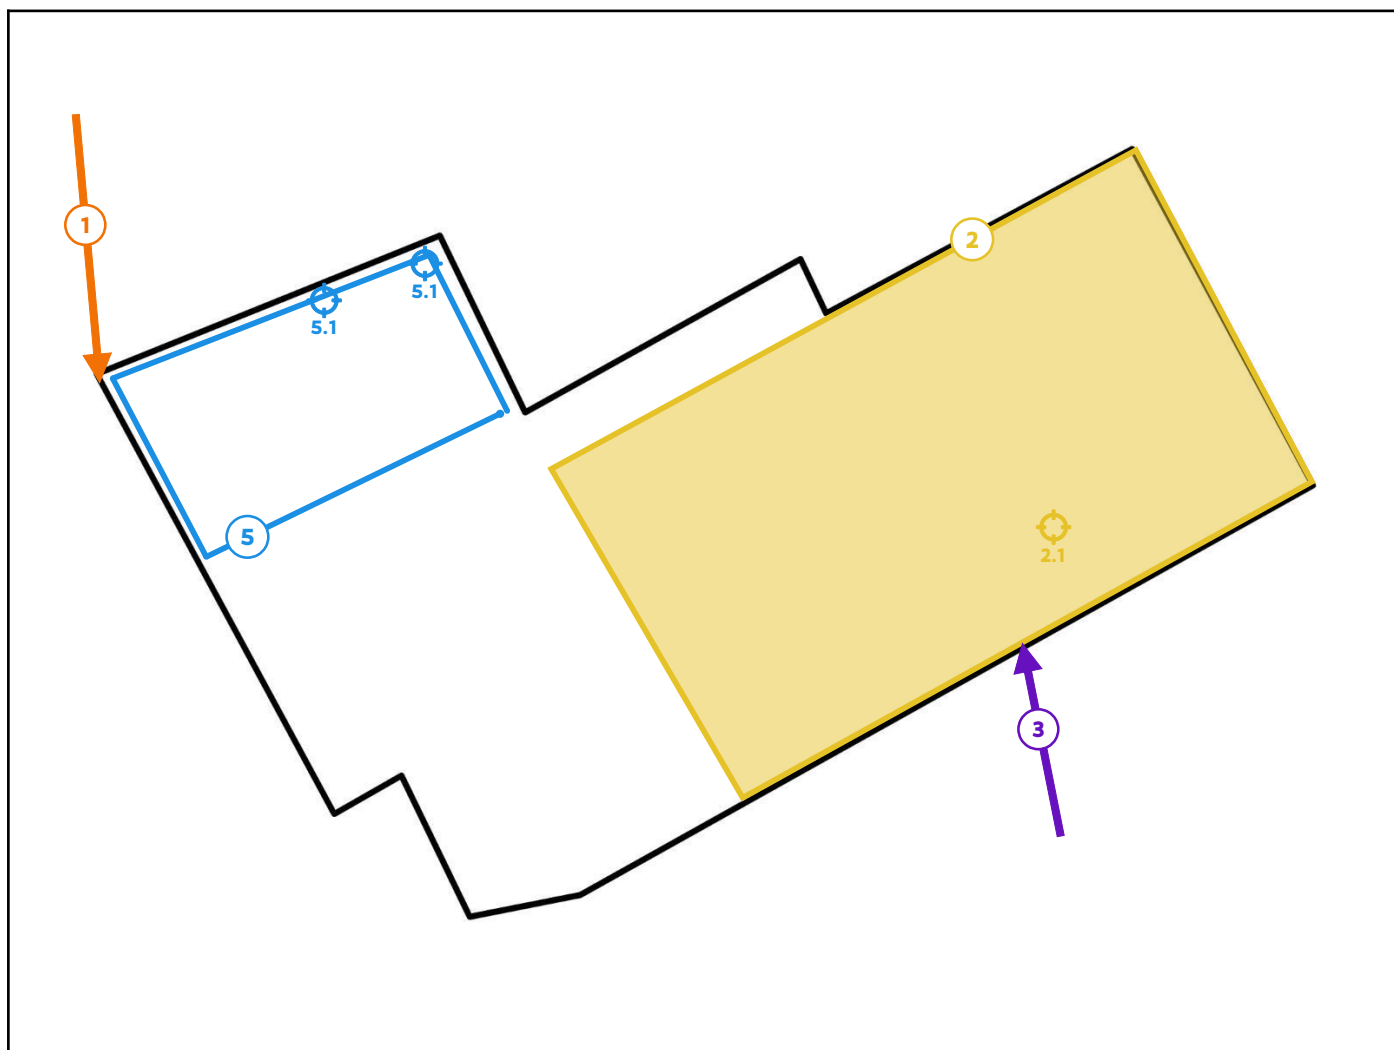
## Plan 1.11: Dakenplan (allerlei)

| Beschrijving | Type | Actie |
|---|---|---|
| 1. Cementbuis garage | Asbestmateriaal | Verwijderen |
| 2. Onderdak (type Menuiserite) | Asbestmateriaal | Zorgvuldig beheren |
| 3. Schouw | Beperking | - |

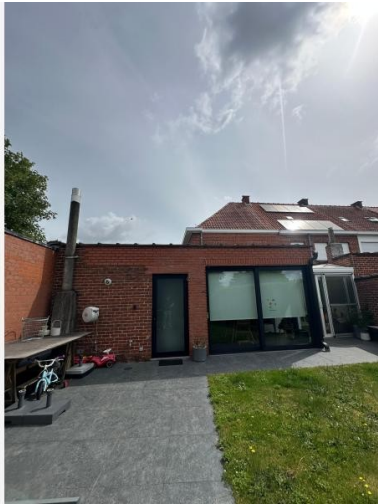
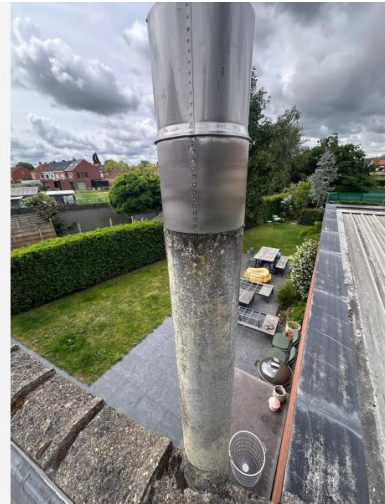
| Eindbeoordeling materiaalrisico | Verhoogd materiaalrisico en/of verhoogde kans op vezelvrijgave |

| Asbestsoort (vezeltype) | Crocidoliet aanwezig |
| Toestand van het materiaal | Matig beschadigd, matig verweerd |

| Beschrijving | Cementbuis garage |
| Opmerking | Het betreft de cementbuis (rookgaskanaal) aan de garage. Deze is niet meer bruikbaar. |

Verwijderen

- Zorg voor een veilig beheer. Vermijd het beschadigen van het asbestmateriaal. Controleer de toestand jaarlijks op wijzigingen.
- Voer bijkomende staalname(s) uit.

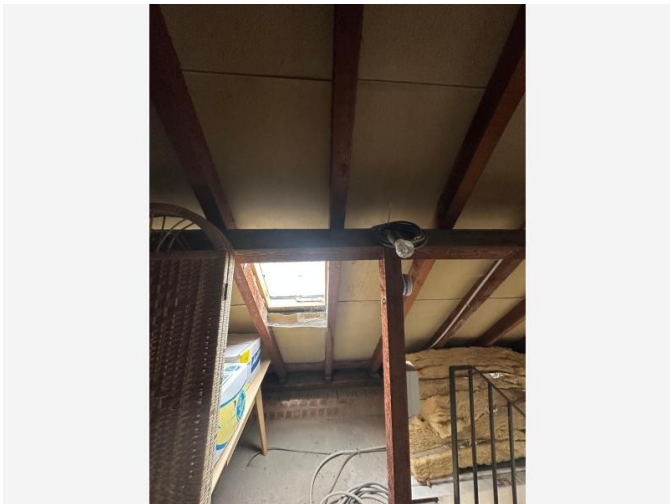
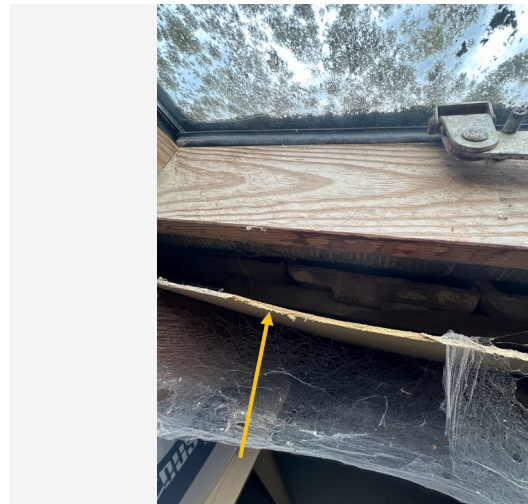
| Eindbeoordeling materiaalrisico | Laag materiaalrisico en/of verlaagde kans op vezelvrijgave |

| Asbestsoort (vezeltype) | Alleen chrysotiel aanwezig |
| Toestand van het materiaal | Licht beschadigd, licht verweerd. Intacte calciumsilicaatplaat of materiaal met categorie 3-gebondenheid |

| # | Type | Referentie | Resultaat |
|---|---|---|---|
| 2.1 | Puntmonster | M3 | Chrysotiel |

| Beschrijving | Onderdak (type Menuiserite) |

Zorgvuldig beheren

- Zorg voor een veilig beheer. Vermijd het beschadigen van het asbestmateriaal. Controleer de toestand jaarlijks op wijzigingen.

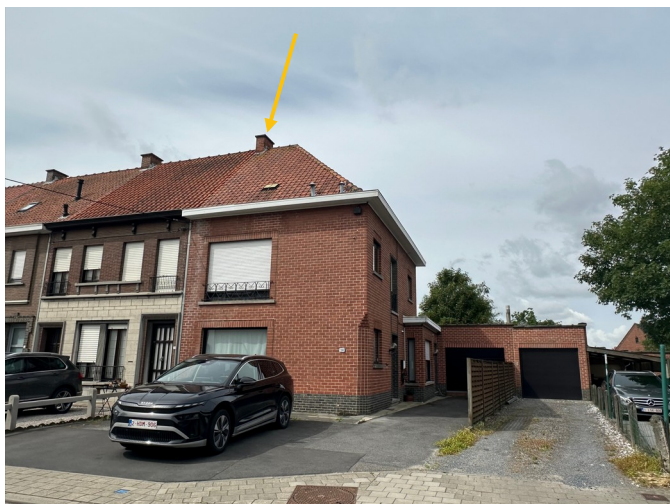
Situeringfoto

**Reden:** Het te onderzoeken materiaal situeert zich hoger dan 3,50 m te rekenen vanaf een veilige ondergrond

**Uitleg van de asbestdeskundige:** De schouw bevat binnenin mogelijk een rookgaskanaal in asbestcement. Laat dit bij werken onderzoeken door een bevoegd technicus.

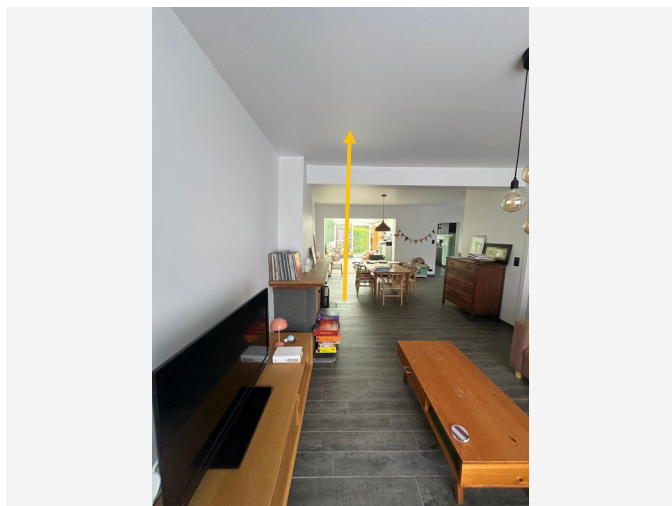
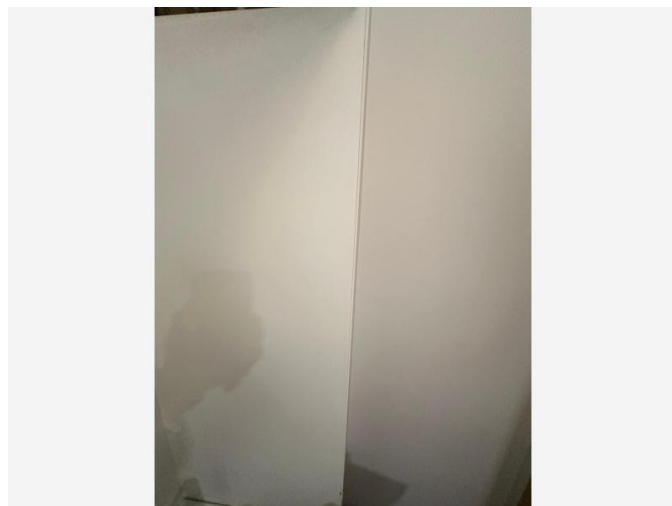
Het gelijkvloers heeft een valse plafond uit niet asbesthoudend materiaal. De ruimte hierachter kon echer niet onderzocht worden. Gelieve bij renovatiewerken dit te onderzoeken.

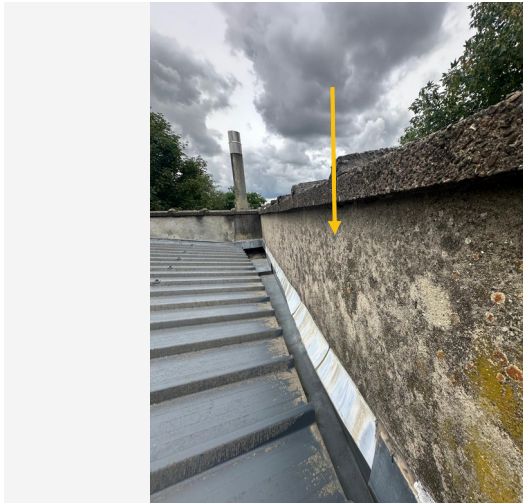
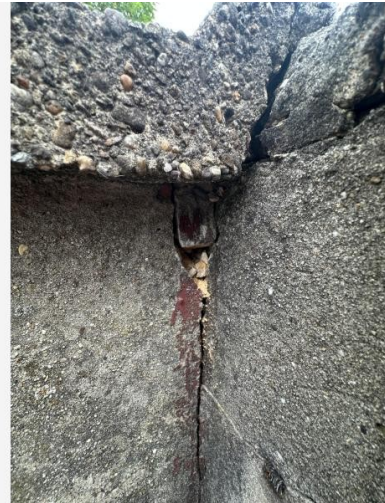
## Fiche 5: Smeerlaag dakopstanden garage

Geen asbest

| # | Type | Referentie | Resultaat |
|---|---|---|---|
| 5.1 | Mengmonster | M4 | Geen asbest |

| Opmerking | De hoeveelheid is een zo nauwkeurig mogelijke opmeting. Hieraan kunnen evenwel geen rechten worden ontleend. Het gaat over de dakopstanden boven de garage. |

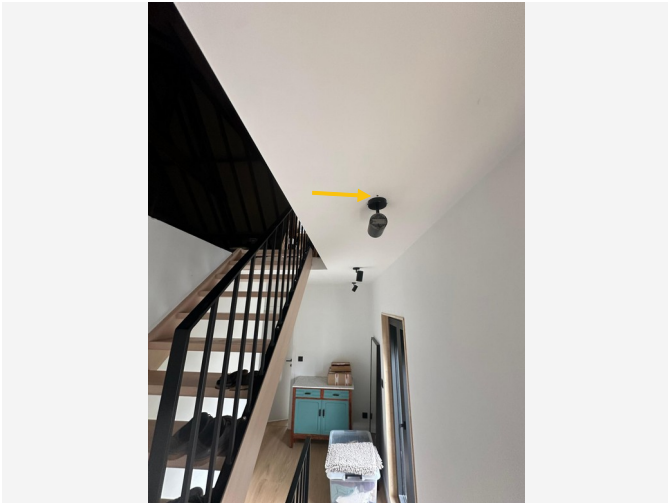
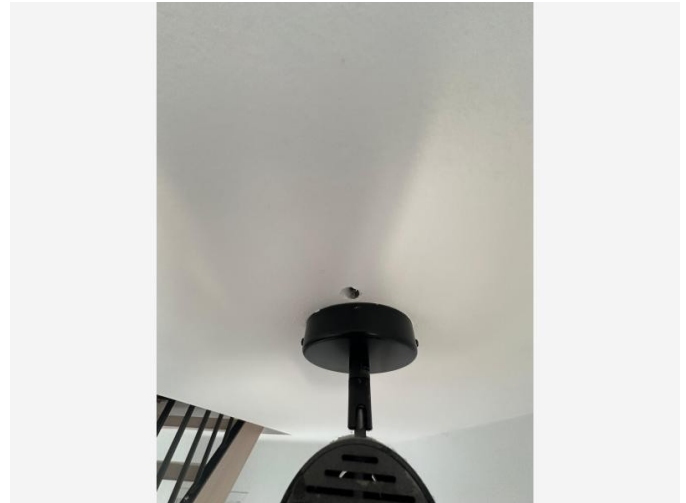
## Fiche 6: Pleisterwerk plafonds

Geen asbest

| # | Type | Referentie | Resultaat |
|---|---|---|---|
| 6.1 | Mengmonster | M2 | Geen asbest |

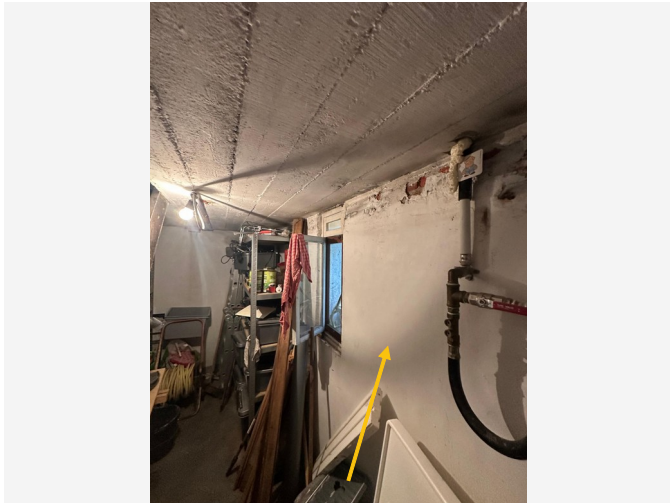
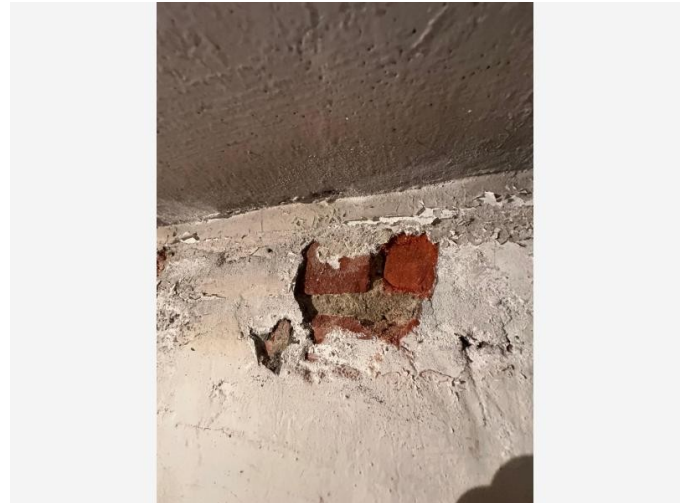
## Fiche 7: Smeerlaag keldermuren

Geen asbest

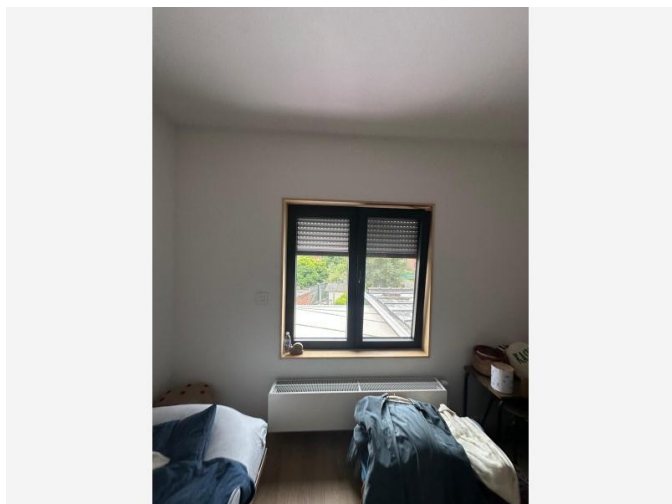
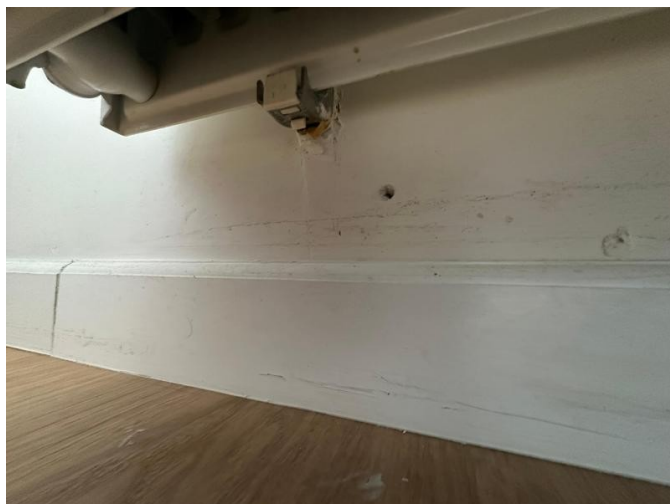
## Fiche 8: Pleisterwerk wanden

Geen asbest

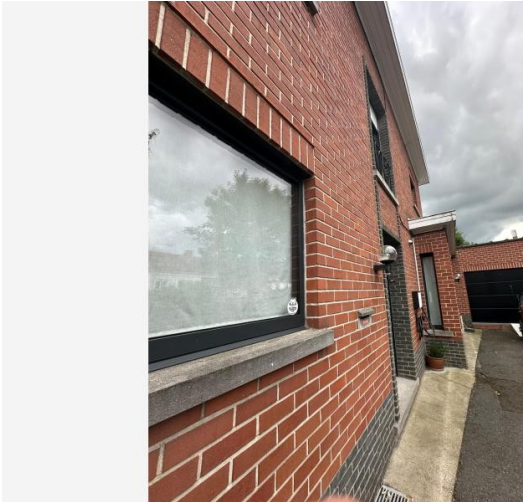
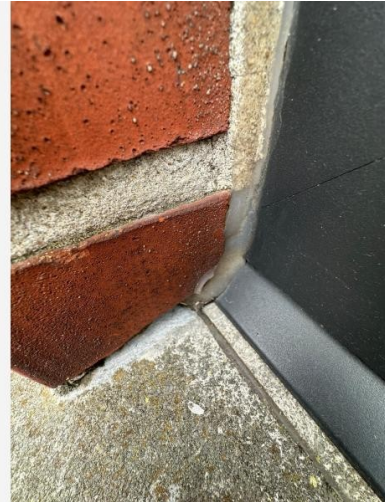
## Fiche 13: Afdichtingsmateriaal ramen

| Beschrijving | Notitie | Terug te vinden op plannen |
|---|---|---|
| Fiche 13: Afdichtingsmateriaal ramen | Alle ramen werden recent vernieuwd. Het huidige afdichtingsmateriaal is nieuw en dus niet asbesthoudend. | - |
