CLIENTE: GARCIA NIETO MAURICIO  
REFERENCIA: FD-05011

ASESOR: QUIRA RODRIGUEZ KAREN MARCELA  
TECNICO: PINTO CASTRO OSCAR JAVIER  
FECHA: 2026-07-30

| <br><b>MERQUELLANTAS</b> | <b>REPORTES DE INSPECCIÓN</b> | |
| | <b>CLIENTE:</b> GARCIA NIETO MAURICIO<br><b>REFERENCIA:</b> FD-05011 | <b>ASESOR:</b> QUIRA RODRIGUEZ KAREN MARCELA<br><b>TECNICO:</b> PINTO CASTRO OSCAR JAVIER<br><b>FECHA:</b> 2026-07-30 |

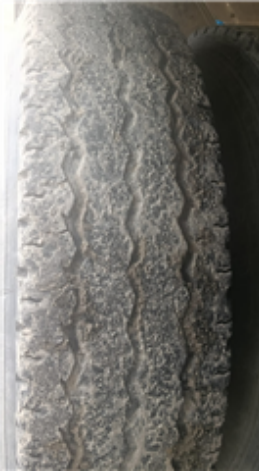
Llanta - 3

| Pos | Marca | Dimension | Diseño | Condiciones Irregulares | Plan de Accion |
|---|---|---|---|---|---|
| 3 | AMBERSTONE | 11R24.5 | 660 | Desgaste Irregular | |

| Tipo de Transacción | Fecha Final | Observaciones | Es Requerido |
|---|---|---|---|
| Varios | 2026-07-31 | Se recomienda verificar la presión de inflado de la llanta, realizar la alineación y el balanceo del vehículo, inspeccionar el estado de la suspensión y la dirección, y efectuar la rotación o el reemplazo de la llanta si el desgaste compromete su vida útil o la seguridad. Asimismo, se recomienda realizar un seguimiento para confirmar que el desgaste irregular no vuelva a presentarse. | X |

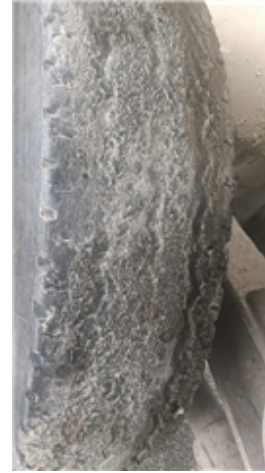
Llanta - 4

| Pos | Marca | Dimension | Diseño | Condiciones Irregulares | Plan de Accion |
|---|---|---|---|---|---|
| 4 | AMBERSTONE | 11R24.5 | 660 | Desgaste Irregular | |

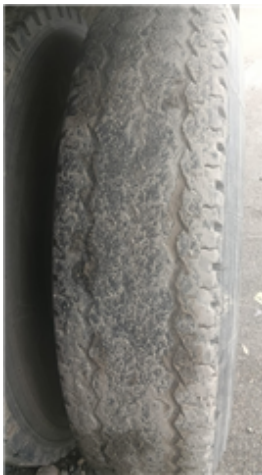
Llanta - 6

| Pos | Marca | Dimension | Diseño | Condiciones Irregulares | Plan de Accion |
|---|---|---|---|---|---|
| 6 | AMBERSTONE | 11R24.5 | 660 | Desgaste Irregular | |

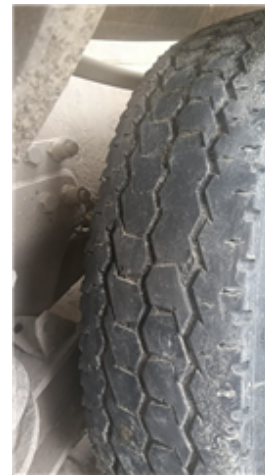
Llanta - 8

| Pos | Marca | Dimension | Diseño | Condiciones Irregulares | Plan de Accion |
|---|---|---|---|---|---|
| 8 | AMBERSTONE | 11R24.5 | 660 | Desgaste Irregular | |

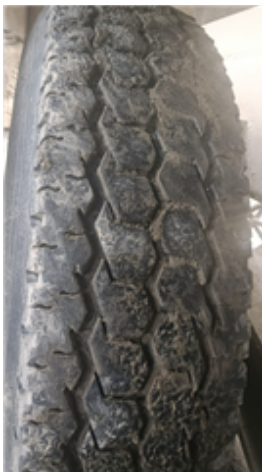
Llanta - 9

| Pos | Marca | Dimension | Diseño | Condiciones Irregulares | Plan de Accion |
|---|---|---|---|---|---|
| 9 | AMBERSTONE | 11R24.5 | 660 | Desgaste Irregular | |

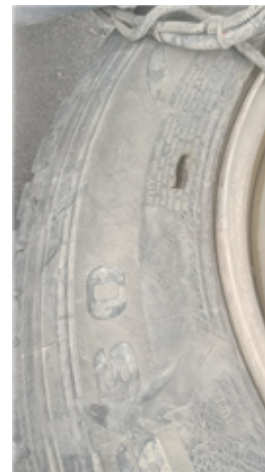
Llanta - 11

| Pos | Marca | Dimension | Diseño | Condiciones Irregulares | Plan de Accion |
|---|---|---|---|---|---|
| 11 | AMBERSTONE | 11R24.5 | 660 | SOBRECARGA | |

| Tipo de Transacción | Fecha Final | Observaciones | Es Requerido |
|---|---|---|---|
| Varios | 2026-07-31 | Se recomienda evitar la operación del vehículo con cargas superiores a la capacidad especificada por el fabricante, verificar la distribución adecuada de la carga y mantener la presión de inflado recomendada para las condiciones de operación. | X |

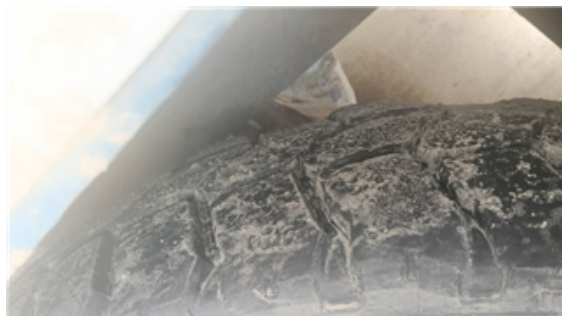
Llanta - 2

| Pos | Marca | Dimension | Diseño | Condiciones Irregulares | Plan de Accion |
|---|---|---|---|---|---|
| 2 | STEPRISING | 7.50R16 | SR896 | Desgaste Irregular | |

| Tipo de Transacción | Fecha Final | Observaciones | Es Requerido |
|---|---|---|---|
| Varios | 2026-07-31 | Se recomienda verificar la presión de inflado de la llanta, realizar la alineación y el balanceo del vehículo, inspeccionar el estado de la suspensión y la dirección, y efectuar la rotación o el reemplazo de la llanta si el desgaste compromete su vida útil o la seguridad. Asimismo, se recomienda realizar un seguimiento para confirmar que el desgaste irregular no vuelva a presentarse. | X |

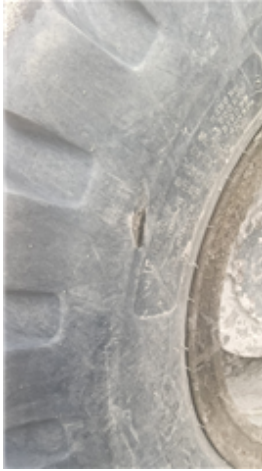
Llanta - 1

| Pos | Marca | Dimension | Diseño | Condiciones Irregulares | Plan de Accion |
|---|---|---|---|---|---|
| 1 | ADVANCE | 16/70-20 | L3A | Corte Costado | |

| Tipo de Transacción | Fecha Final | Observaciones | Es Requerido |
|---|---|---|---|
| Varios | 2026-07-31 | Se recomienda identificar la causa de los cortes y reforzar las prácticas de conducción e inspección para prevenir daños similares. | X |

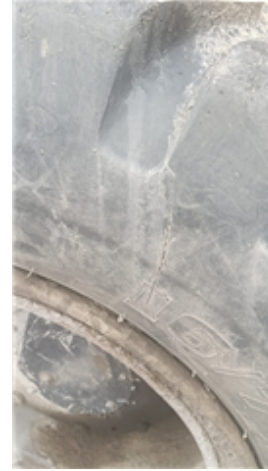
Llanta - 3

| Pos | Marca | Dimension | Diseño | Condiciones Irregulares | Plan de Accion |
|---|---|---|---|---|---|
| 3 | ADVANCE | 16/70-20 | L3A | Golpe Al Costado | |
