La statua lignea di San Giovanni Battista nella chiesa di Piedelpoggio

Esperienza di un restauro

Statua di S. Giovanni Battista con Agnello Mistico - legno intagliato con policromia e doratura, autore ignoto, sec. XVI

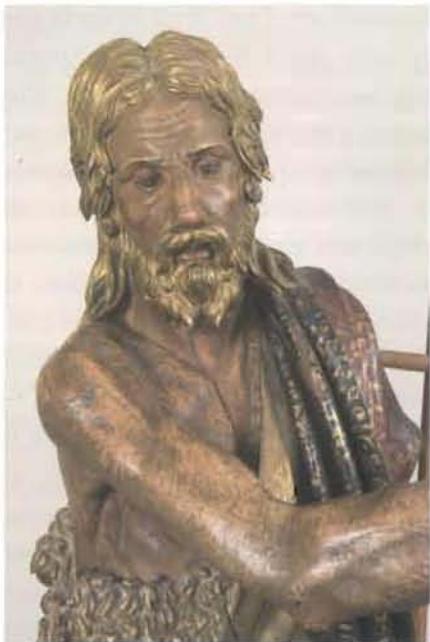
S. Giovanni Battista, particolare durante la pulitura - Foto di E.Ferri

I depositi superficiali, quali carboli di insetti, cere e prodotti solidali con il substrato del manufatto, sono stati rimossi con pulitura meccanica eseguita con l'uso di bisturi e lancette.

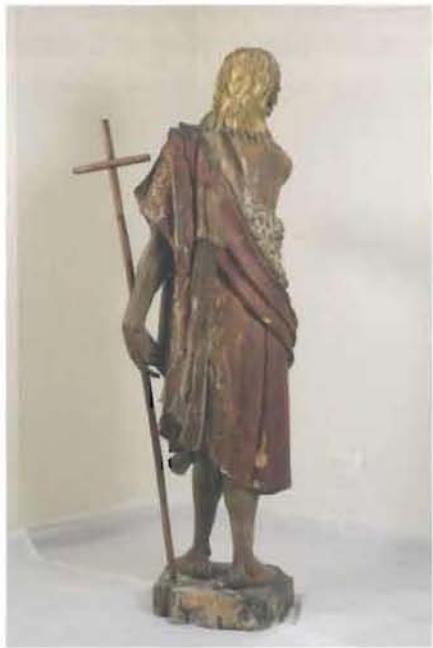
S. Giovanni Battista, il retro della statua prima del restauro - Foto di E. Ferri

La scultura sul retro è stata reseccata in tempi successivi alla sua esecuzione originale, sono presenti anche molte lacune dovute alla caduta degli strati di colore e preparazione e lacune del legno.

Sul retro della statua sono state praticate in seguito, infiltrazioni localizzate di resina acrilica in soluzione per conferire al legno deteriorato proprietà meccaniche idonee.

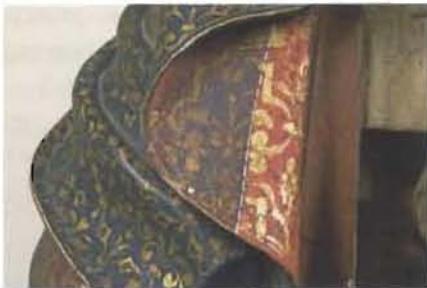
L'aspetto iniziale dell'opera era reso poco leggibile a causa di un fitto strato di sporco depositato sulla superficie che copriva gli strati pittorici del manto, della veste dorata e degli incarnati.

Dalla prima indagine visiva scaturì l'impressione di un manufatto più volte rimaneggiato; le pesanti ridipinture e vernici sovrapposte hanno impedito fino ad oggi di percepire il preziosismo delle decorazioni, la vivacità dei colori e la pre-

*S. Giovanni Battista, particolare del panneggio durante la pulitura
Foto di A.P. Salvi*

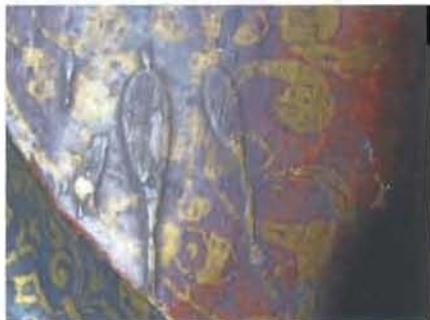
Sulla superficie dipinta le colature di cera dovute alle candele votive

*S. Giovanni Battista, particolare del manto con depositi di cera
Foto di A.P. Salvi*

hanno procurato segni indelebili e provocato la perdita della pellicola pittorica in alcuni punti.

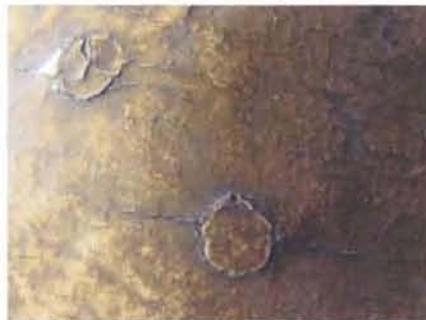
Parti di cromia originale sono andate perse in corrispondenza di alcune vistose fessurazioni e alcune lacune presenti nel torace e nel braccio destro, mentre altre cadute sono avvenute in corrispondenza dei molti perni in legno originali utilizzati per fissare gli elementi che compongono la scultura. Anche i chiodi in ferro ossidandosi nel tempo, con la conseguente variazione dimensionale, hanno provocato ulteriori cadute di colore.

*S. Giovanni Battista, particolare del braccio con i perni in legno
Foto di A.P. Salvi*

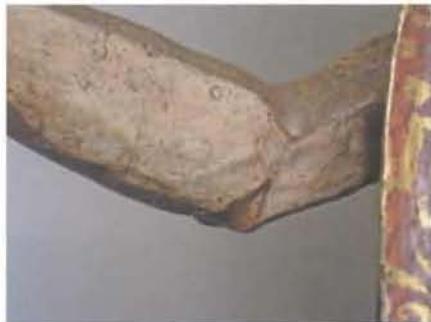
S. Giovanni Battista, particolare del braccio destro - Foto di A.P. Salvi

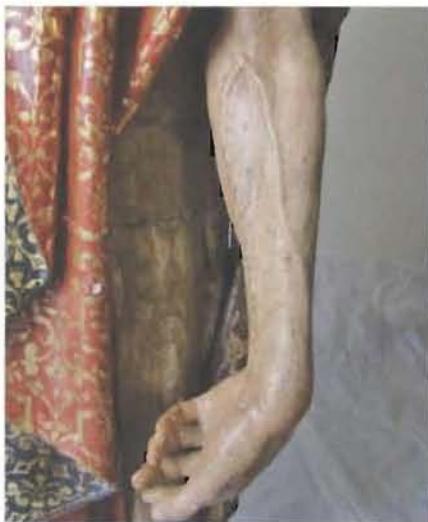
*S. Giovanni Battista, particolare del braccio sinistro dopo la pulitura
Foto di A.P. Salvi*

Il supporto ligneo è attraversato in senso verticale da profonde fessure, una vistosa lacuna si apriva nella base d'appoggio, lasciando un vuoto cuneiforme di dimensioni notevoli. Il braccio sinistro aveva perso la sua stabilità, le estremità delle dita dei piedi e delle mani sono mutile ed in precaria stabilità.

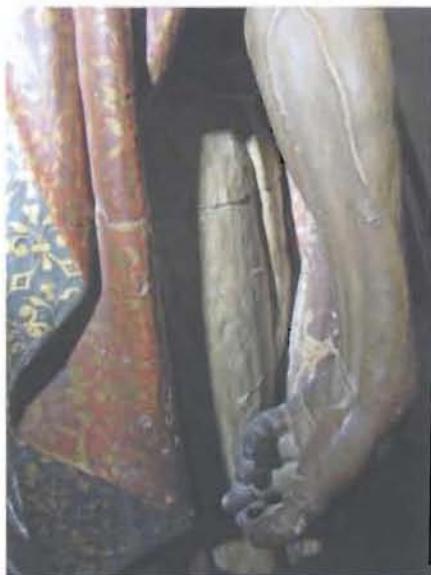
*S. Giovanni Battista, particolare del braccio sinistro prima della pulitura
Foto di A.P. Salvi*

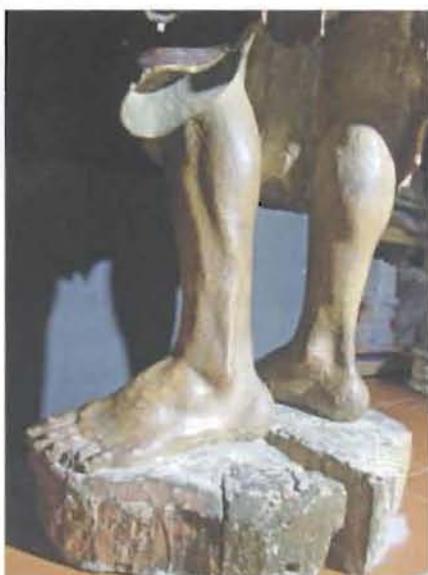
*S. Giovanni Battista, particolare delle gambe durante il restauro
Foto di A.P. Salvi*

Le fessurazioni e la grande lacuna della base sono state risarcite con l'inserimento di inserti di legno di pioppo.

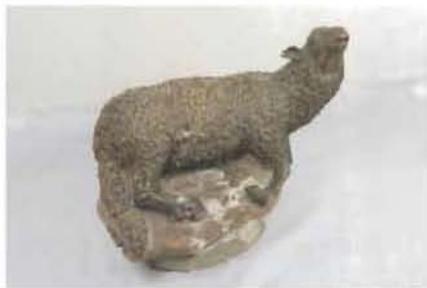
*L'Agnello Mistico prima del restauro
Foto di E. Ferri*

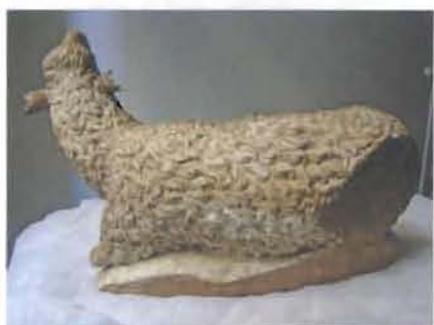
L'Agnello Mistico presenta sul dorso una grande lacuna che permette di distinguere l'accuratezza dell'intaglio del legno sottostante gli strati preparatori.

Agnello Mistico, il retro dopo la pulitura - Foto di A.P. Salvi

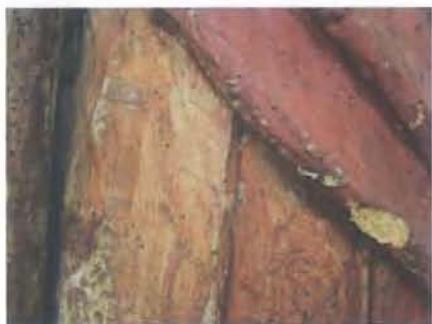
Nella parte posteriore della scultura si distinguono nettamente i segni lasciati dalle sgorbie utilizzate per lavorare il legno, e la superficie è in alcune parti priva del colore.

Ai lati della scultura tra la parte dipinta e il supporto a vista, si evidenzia la preparazione bianca con il bolo rosso, steso direttamente sul legno appena sgrossato; è visibile anche la prima parziale stesura del rosso del manto che sul davanti è invece applicata sull'oro.

S. Giovanni Battista, particolare del retro della statua con la stesura del bolo e del rosso - Foto di A.P. Salvi

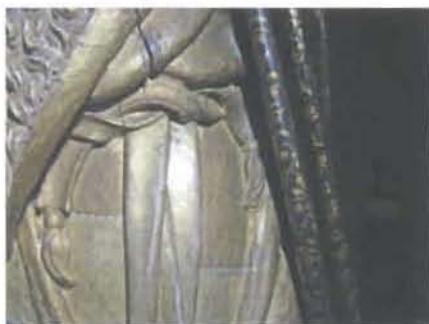
L'oro originale è assottigliato ma presente su tutta la superficie.

S. Giovanni Battista, la veste in oro durante la pulitura - Foto di A.P. Salvi

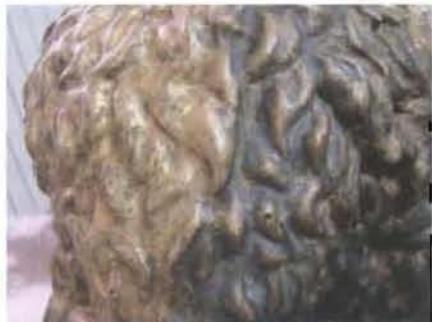
Nelle parti più nascoste della scultura il restauro ha messo in luce, recuperandola, la preziosa policromia originale dove si distingue, visibile ad occhio nudo, la lamina metallica applicata in foglie. L'Agnello Mistico, interamente dorato, era ridipinto con uno spesso strato di porporina che si era alterata

Agnello Mistico, particolare della pelliccia durante la pulitura
Foto di A.P. Salvi

nel tempo assumendo un colore verde-nero.

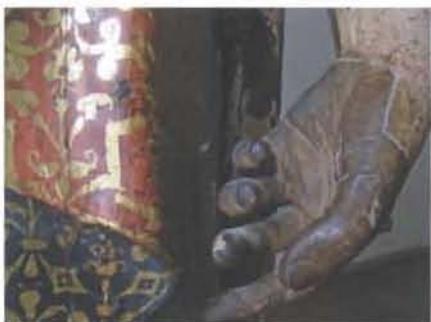
S. Giovanni Battista, particolare della mano sinistra durante la pulitura
Foto di A.P. Salvi

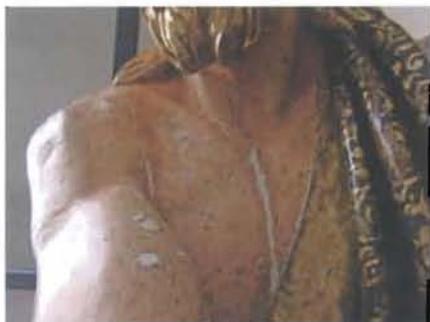
S. Giovanni Battista, particolare del torace durante la stuccatura

È stata quindi eseguita la stuccatura delle lacune, degli strati preparatori e della pellicola pittorica e la stuccatura delle lacune del legno di supporto, in corrispondenza di fessurazioni sottili e lacune con profondità ed estensione limitata.
