## RELATÓRIO TÉCNICO FOTOGRÁFICO

| RELATÓRIO TÉCNICO<br>FOTOGRAFICO | | Contrato: | 2025.7421.3575 |
| Nome: | EMPRESA<br>TANGARA DA<br>SERRA | | |

- **Descrição do serviço:** Informamos a realização de visita técnica à agência para levantamento preventivo. A atividade contou com o acompanhamento integral do gerente **Rafael Hilgenberg** - Matrícula **F.8.367.305-9**. Durante a vistoria, foram identificadas necessidades de intervenção nos seguintes itens.

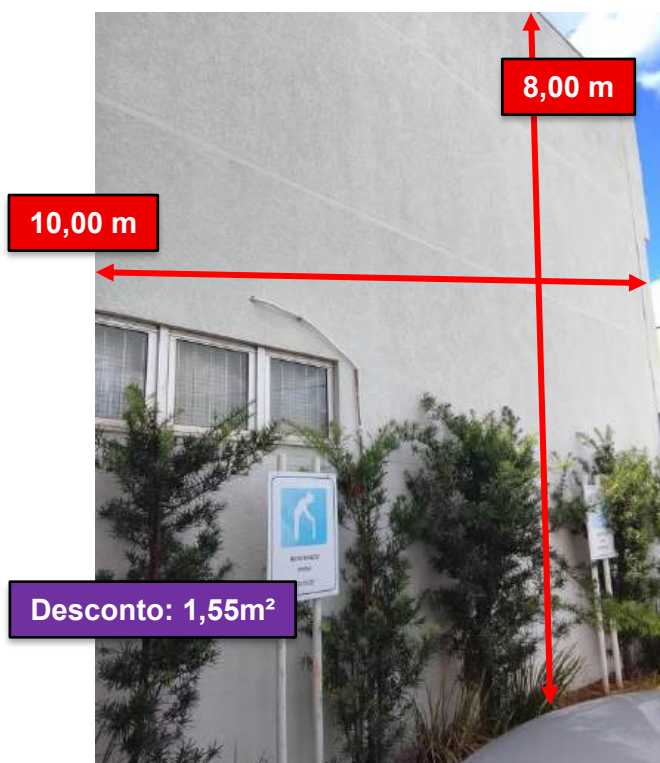
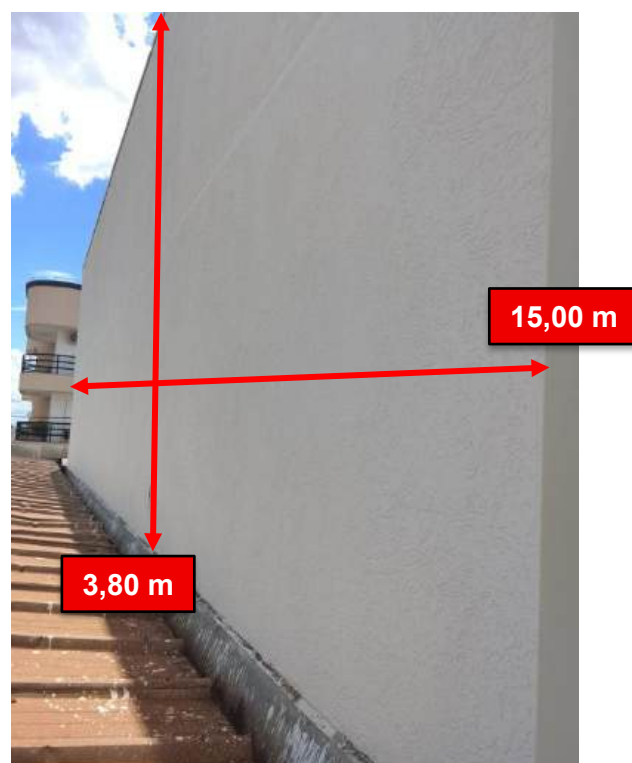
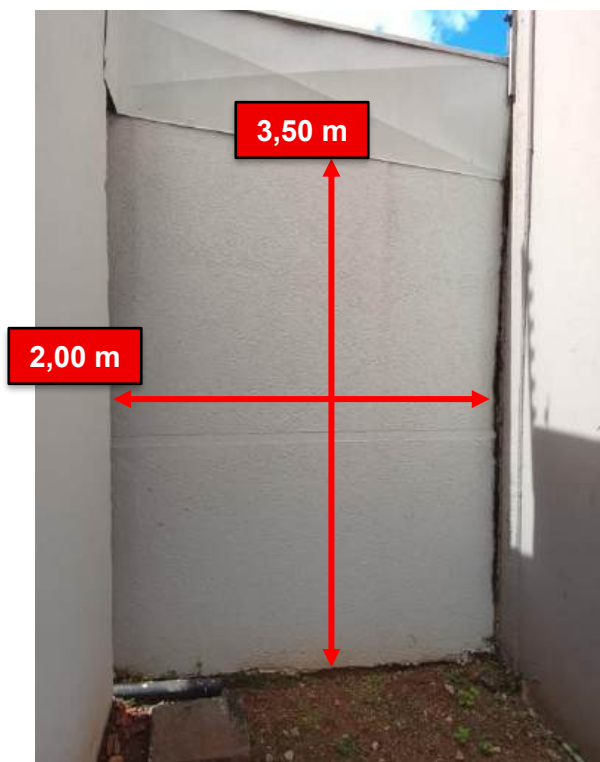
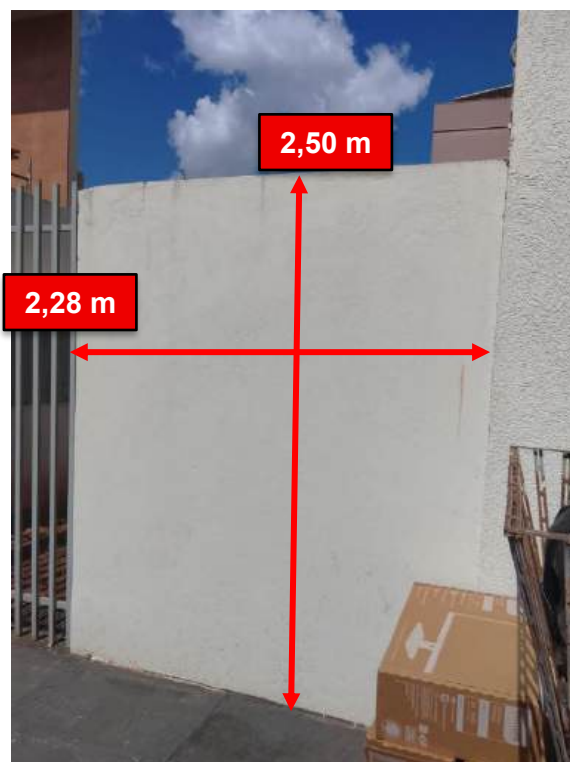
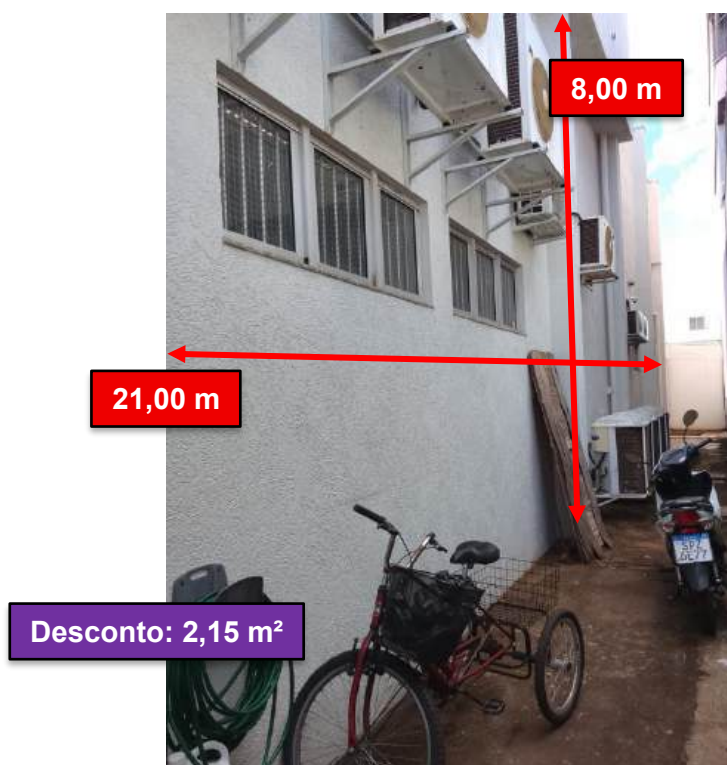
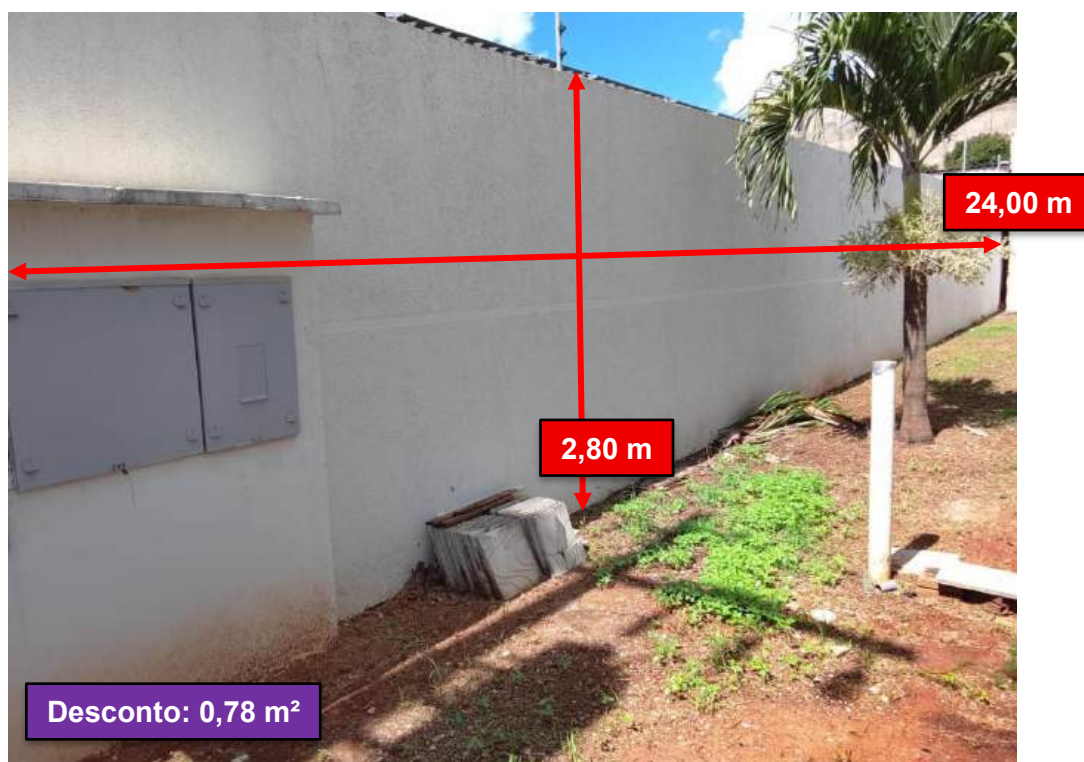
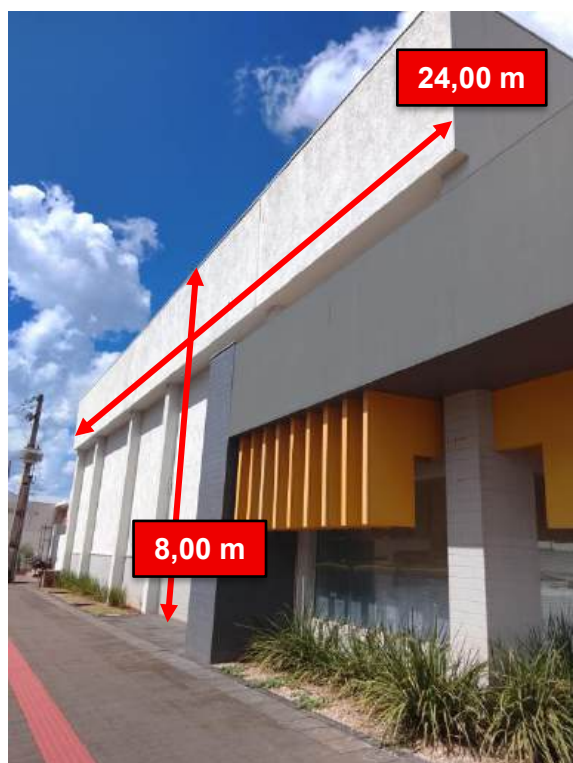
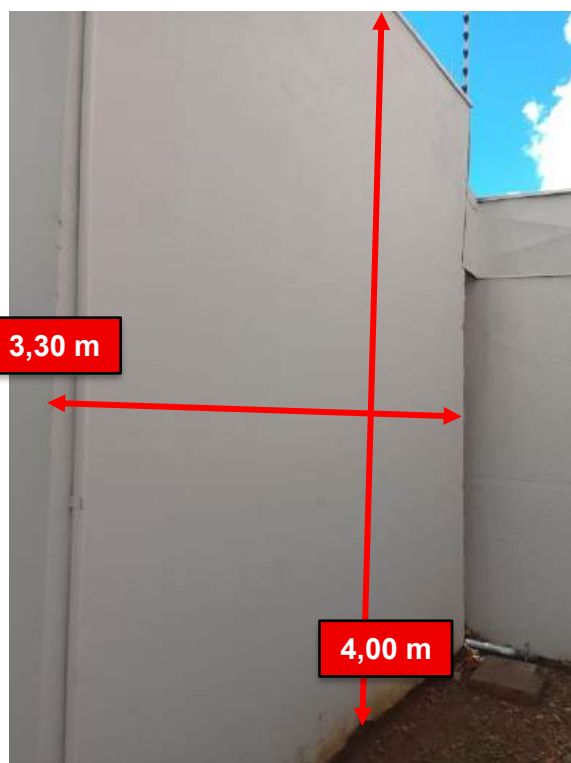
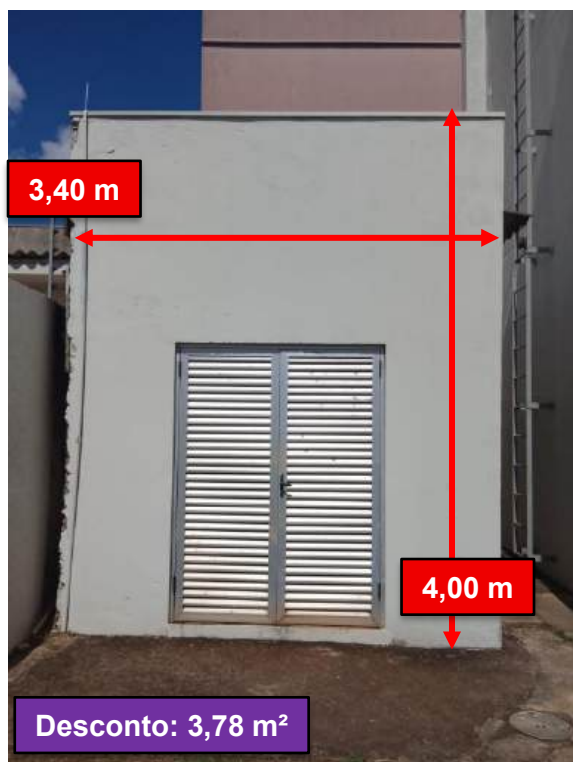
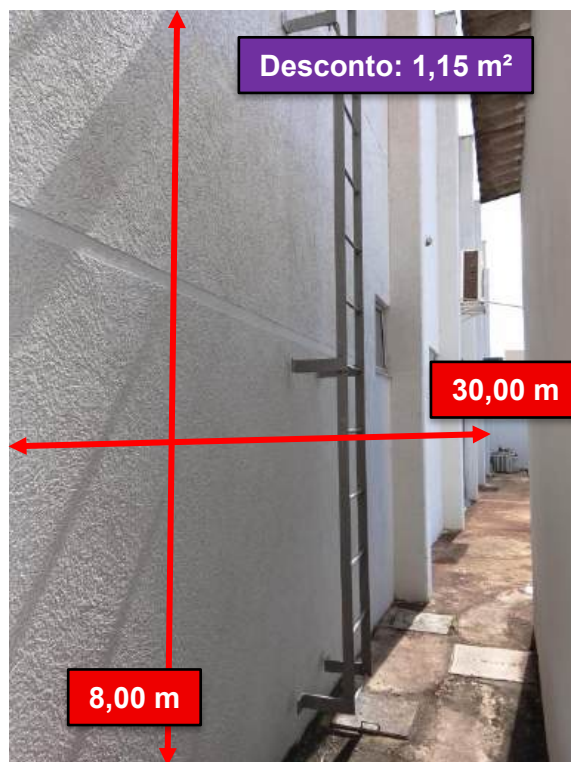
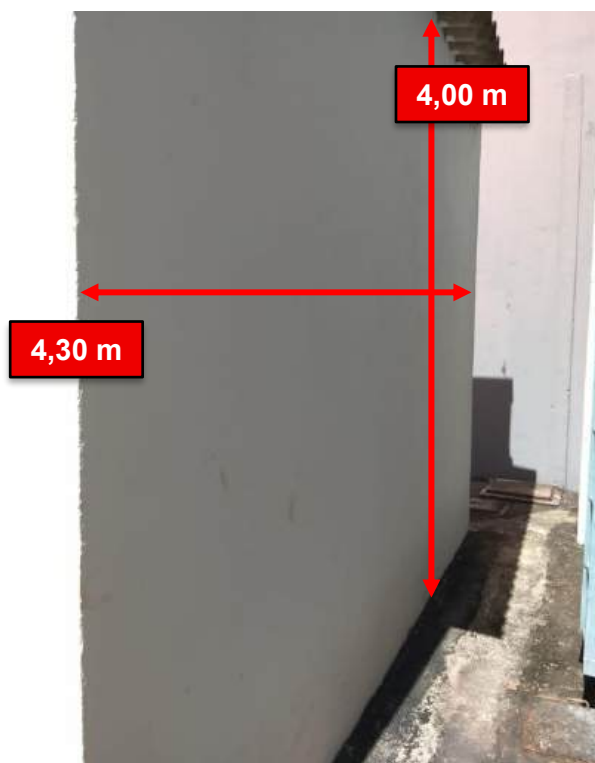
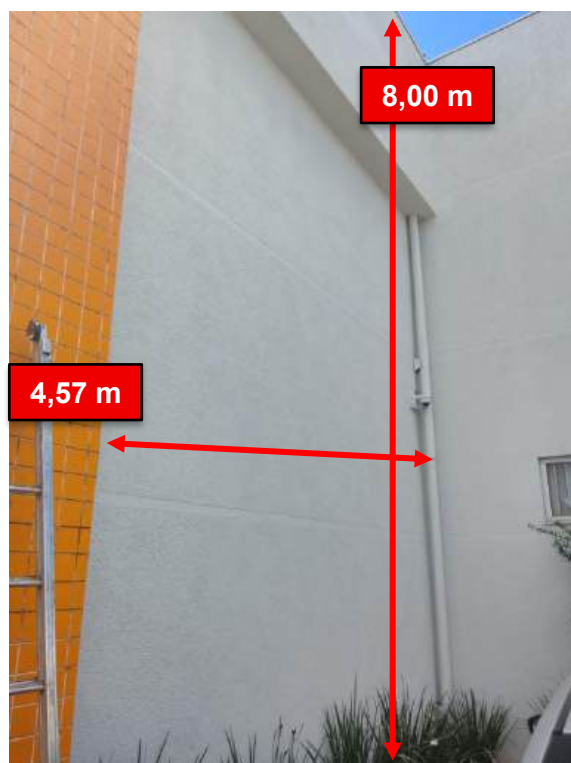
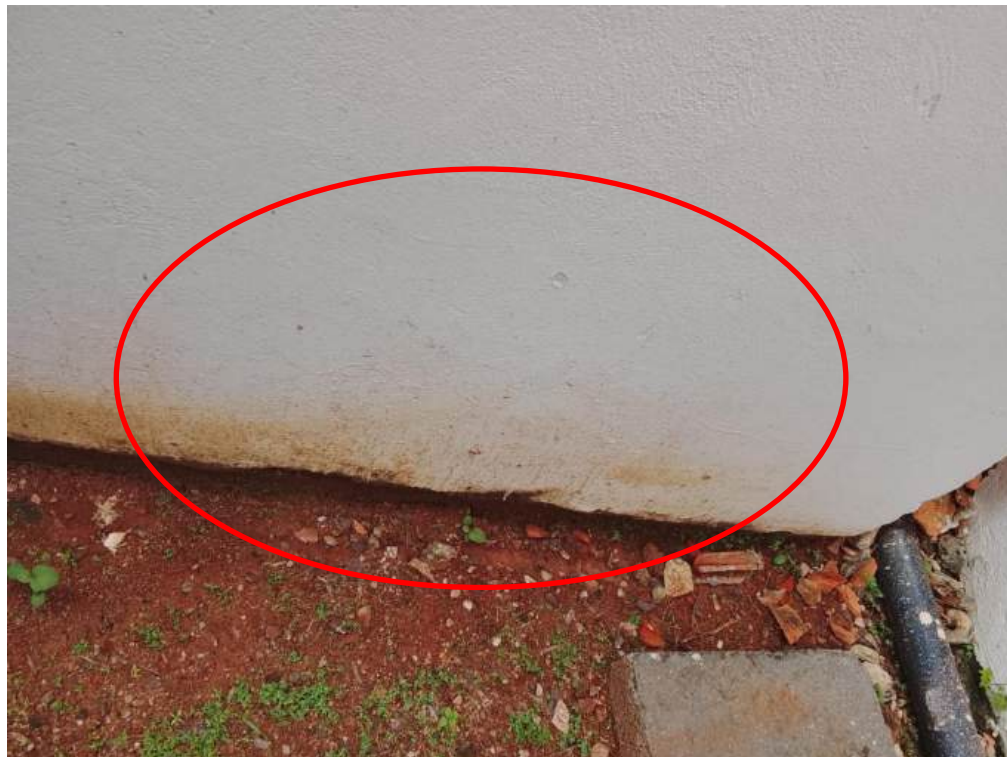
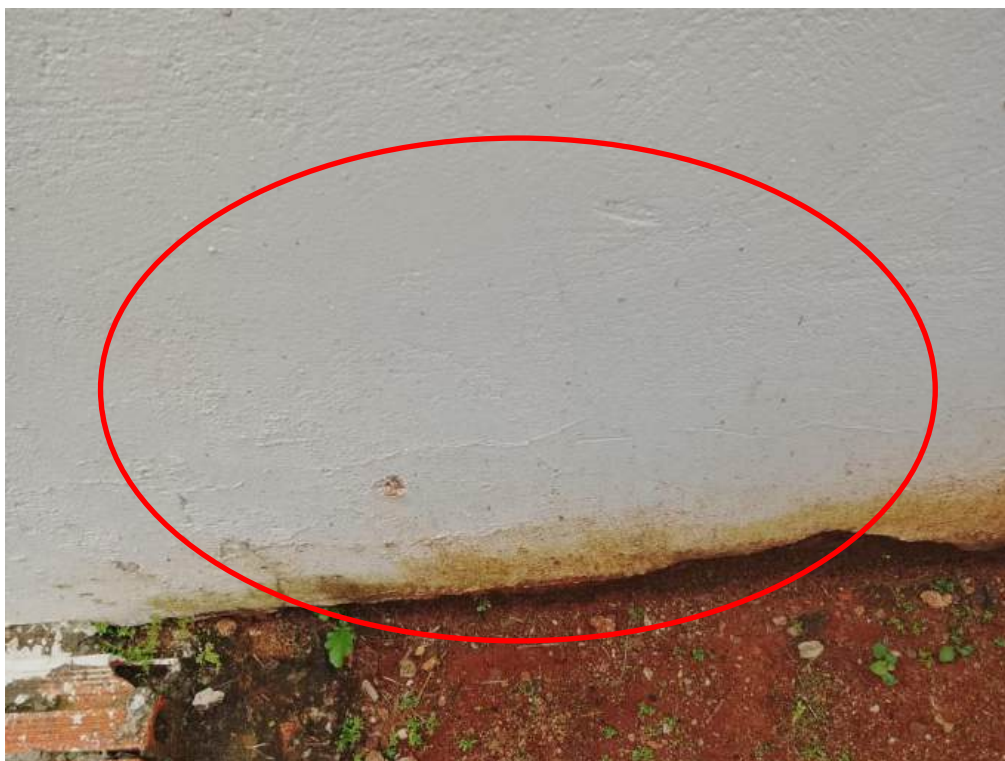
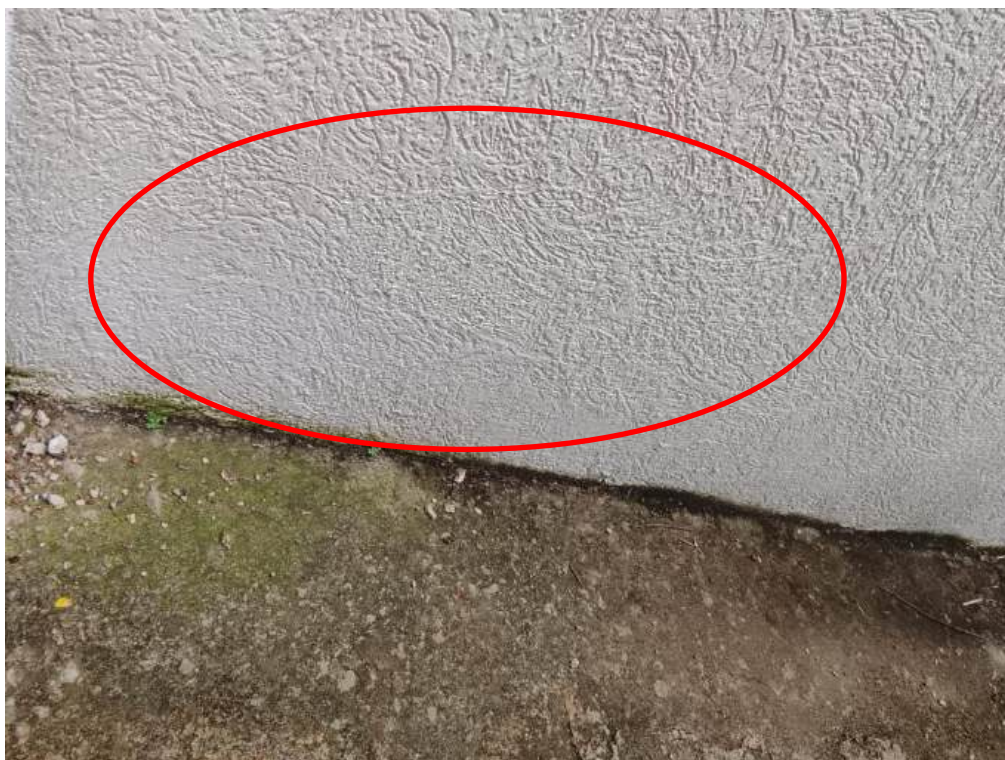
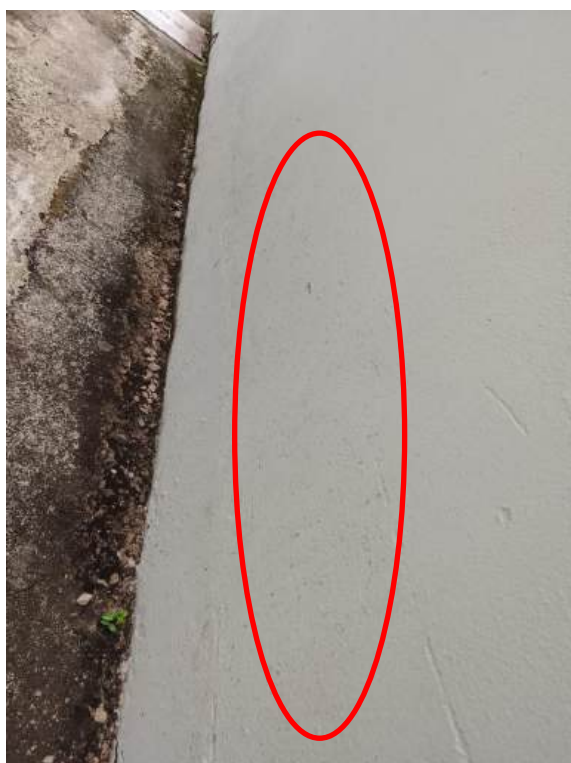
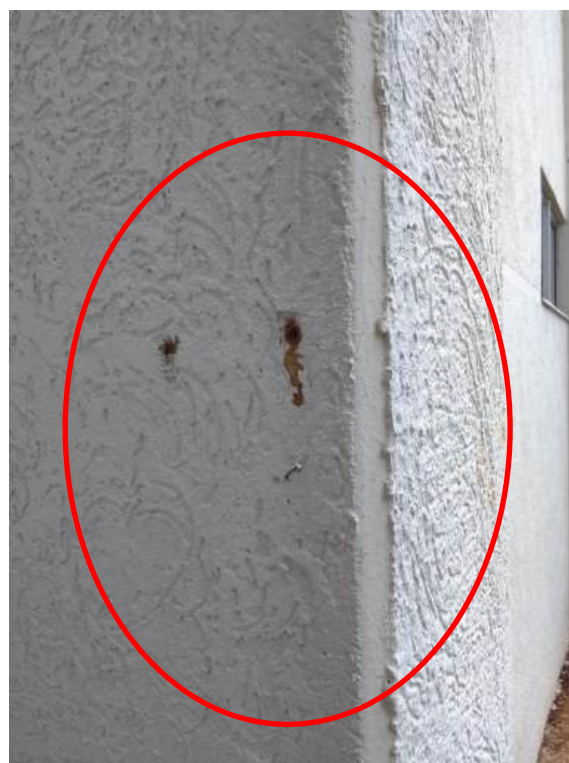
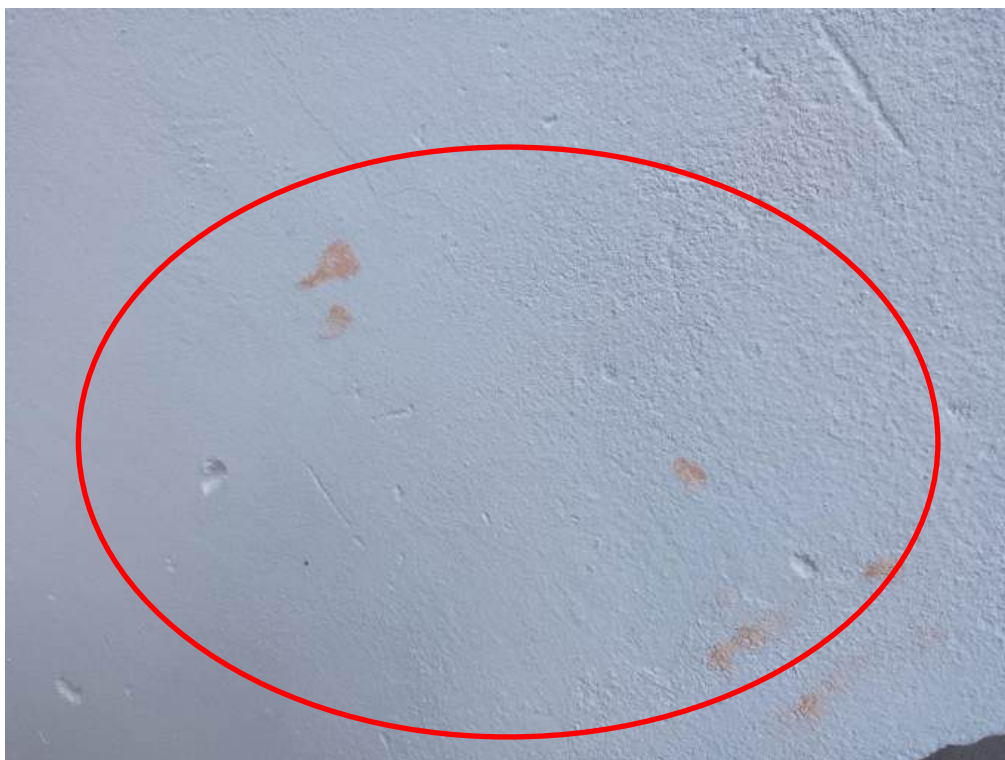
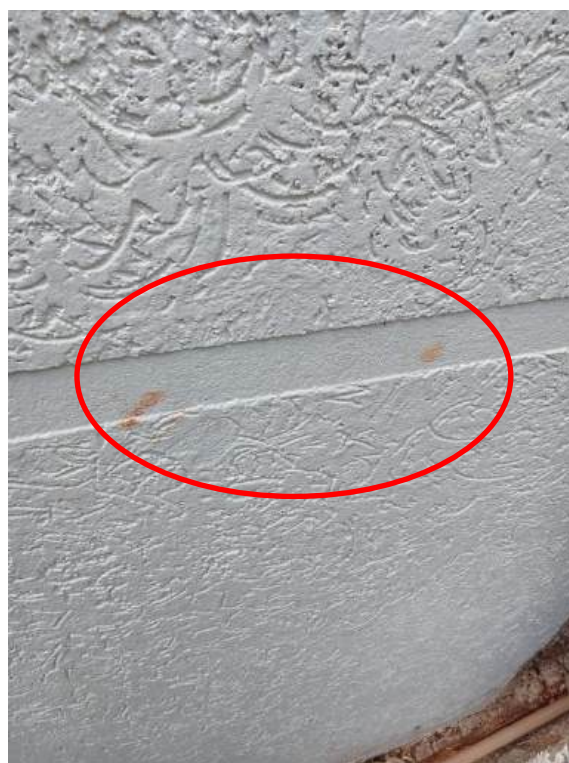
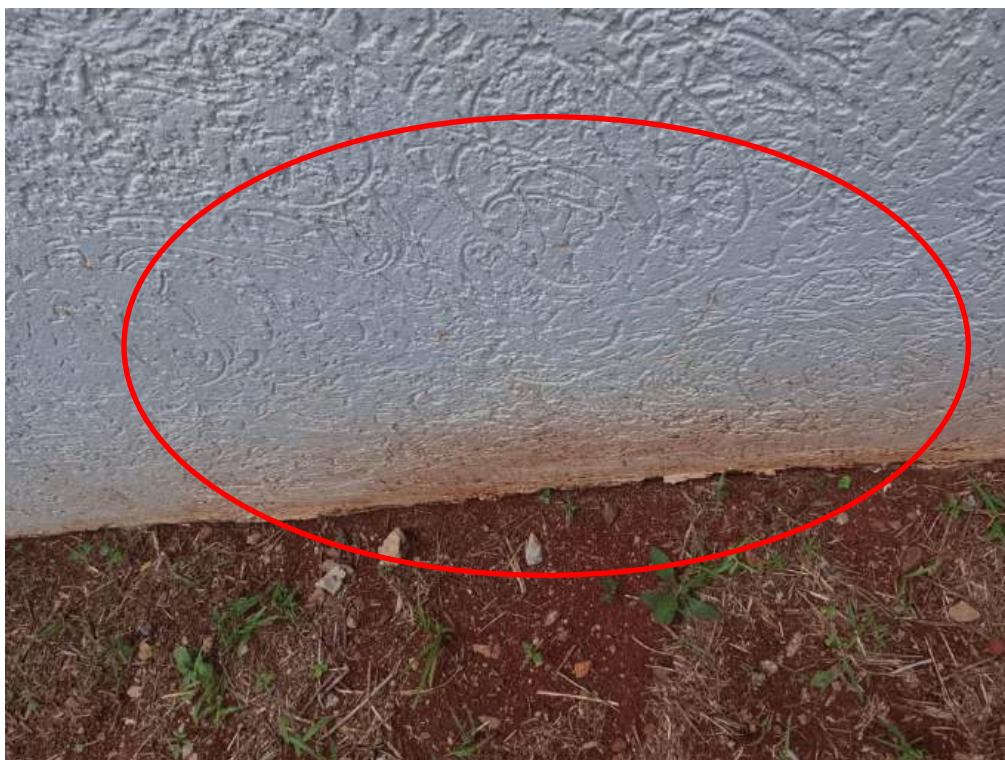
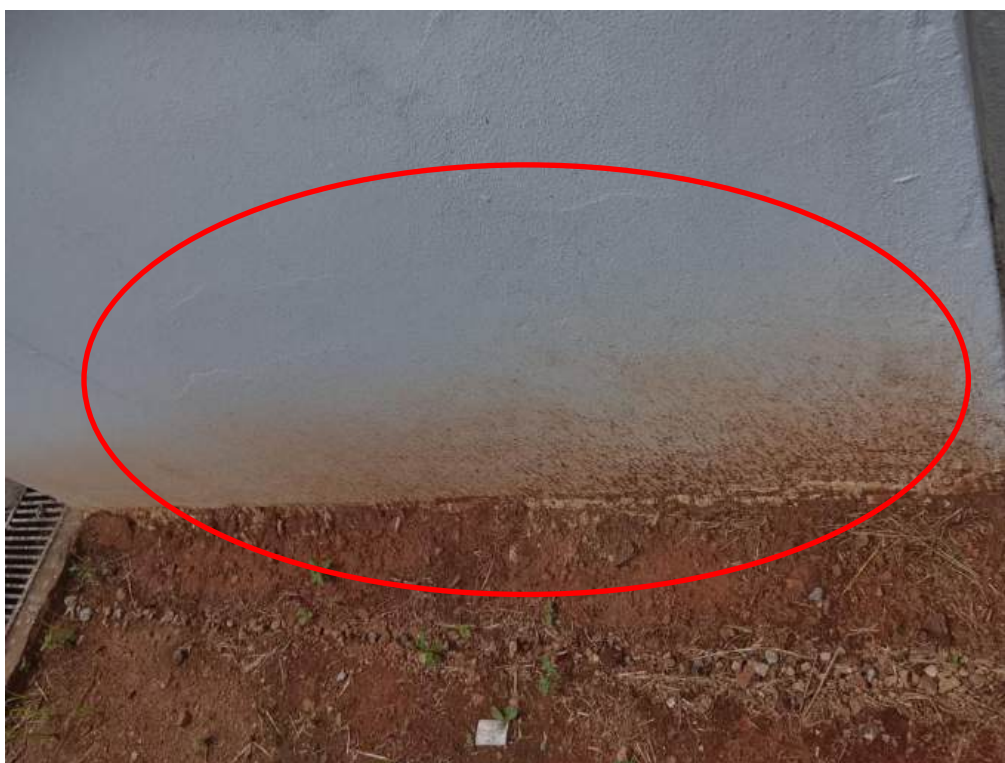
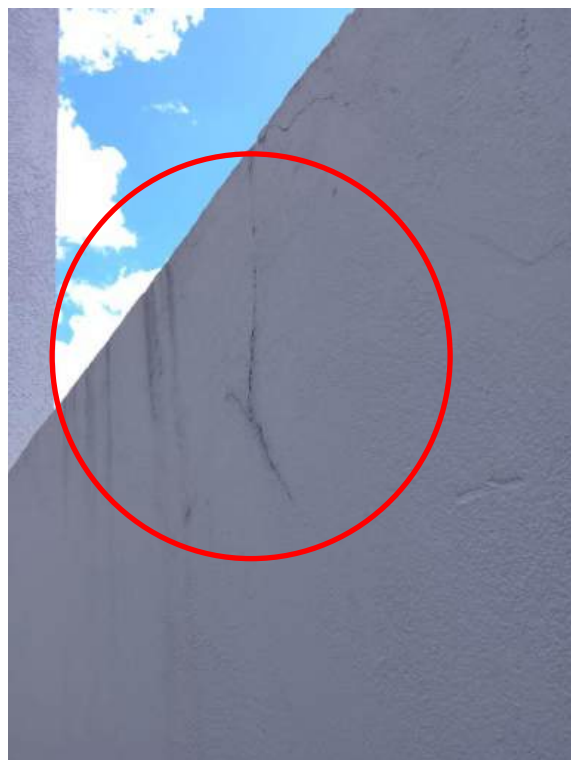
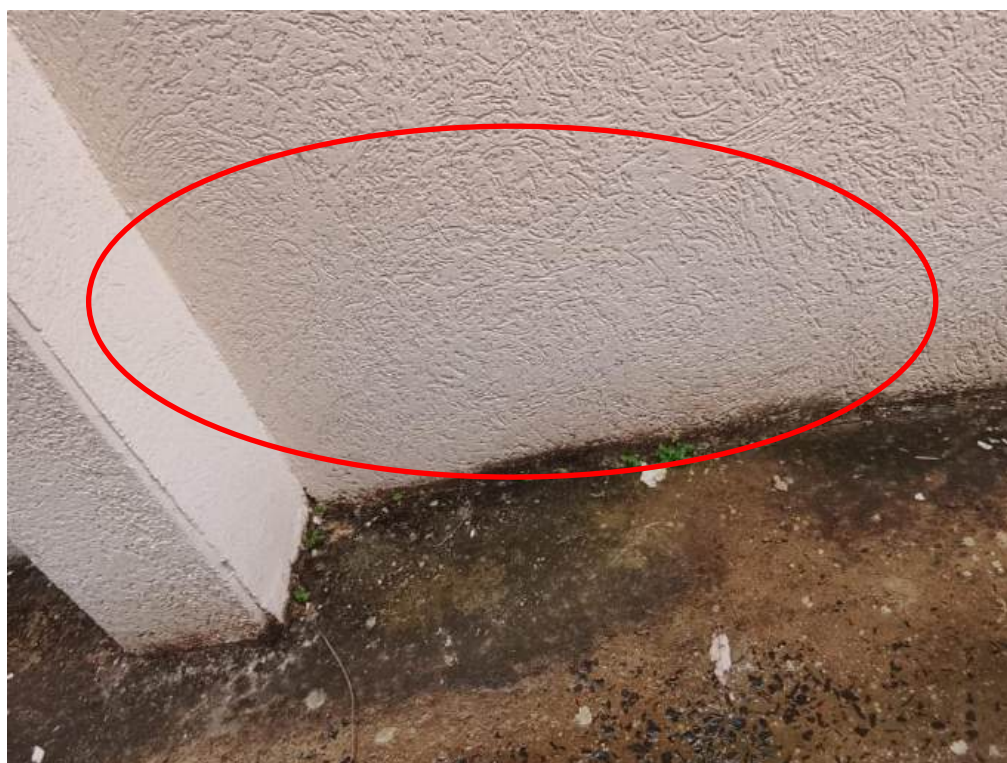
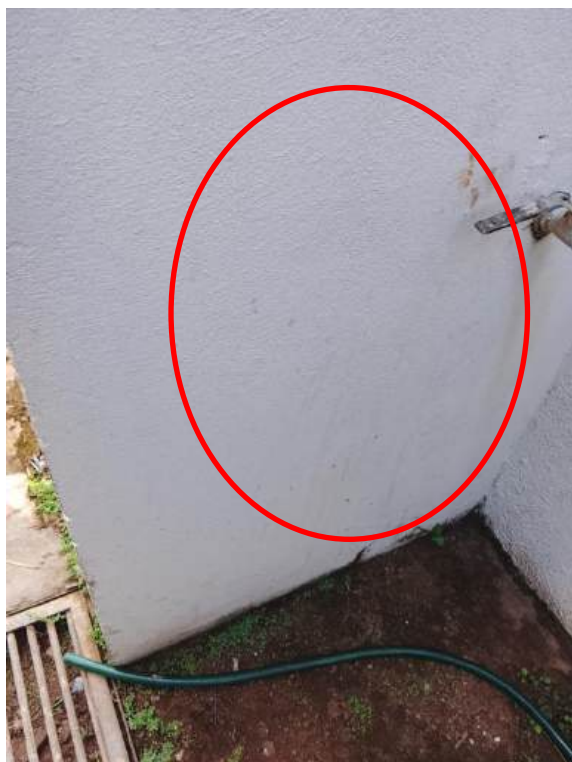
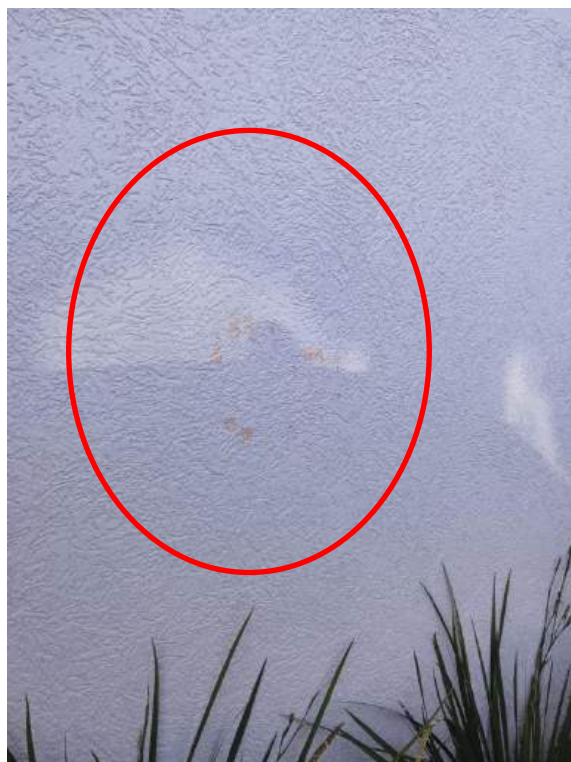
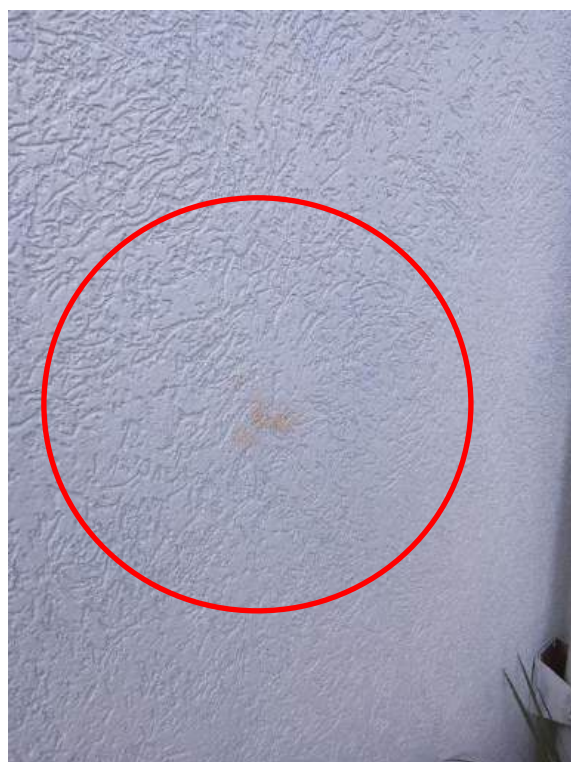
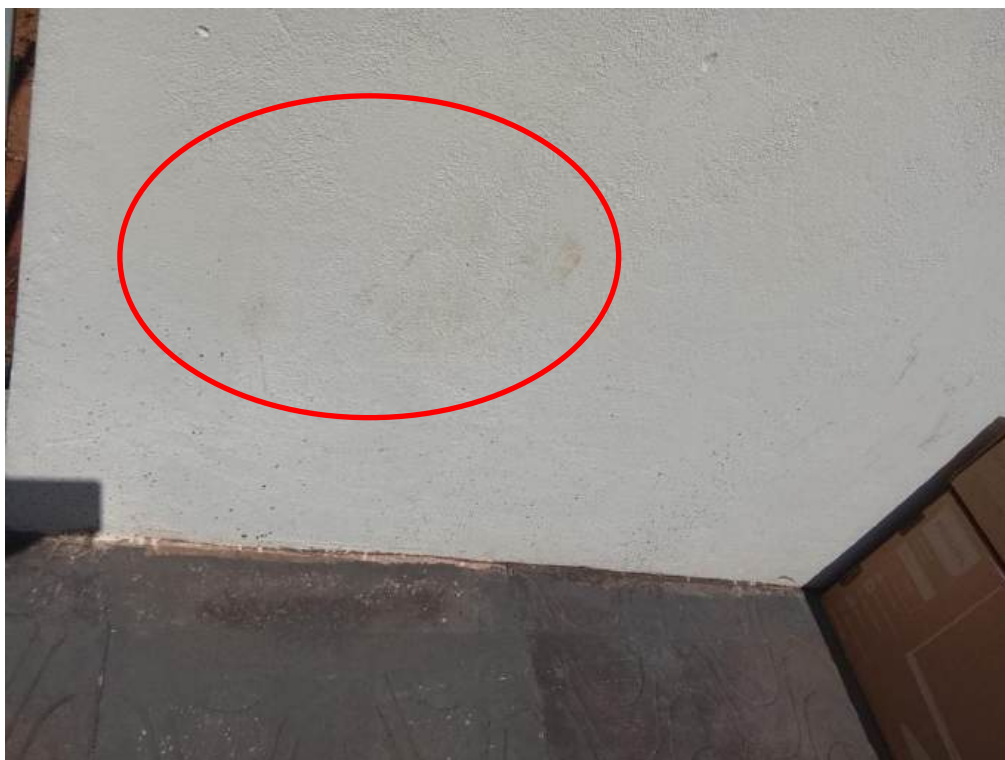
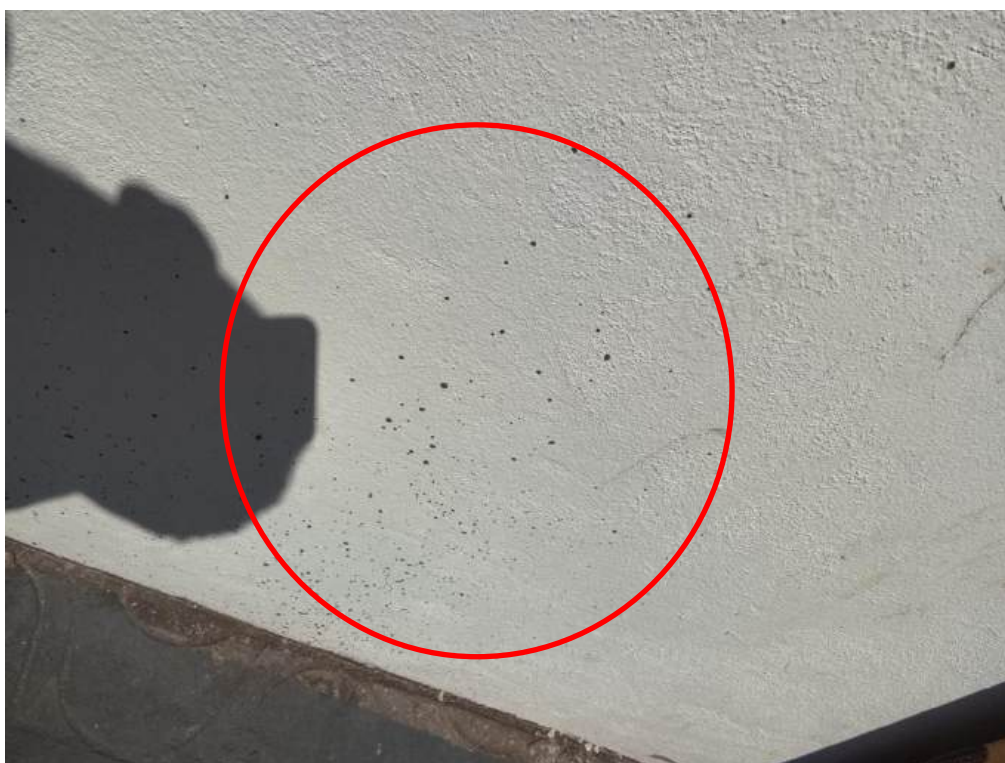
- Prezados, as paredes e muros da área externa estão sujos e com a pintura desgastada, o que prejudica a aparência do local. É necessária a repintura com tinta acrílica para melhorar o acabamento e conservar as superfícies. Para realizar o serviço, será necessário utilizar **6,00 m de andaime tipo torre metálica**. (itens 17.4 e 2.21 do contrato)

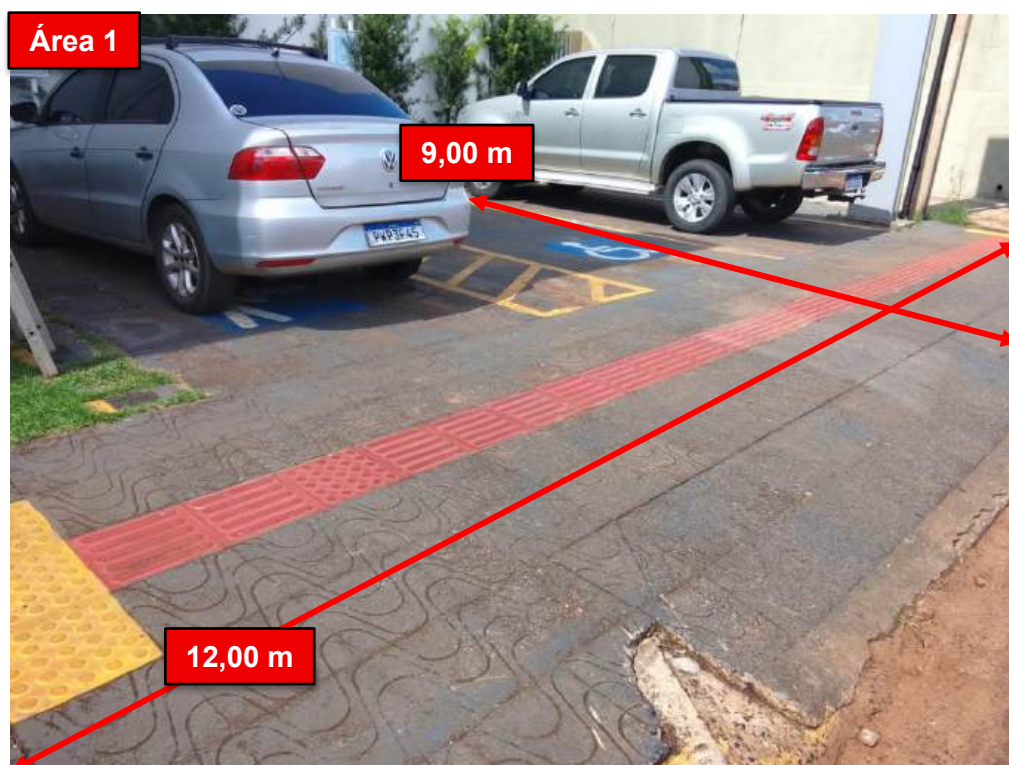
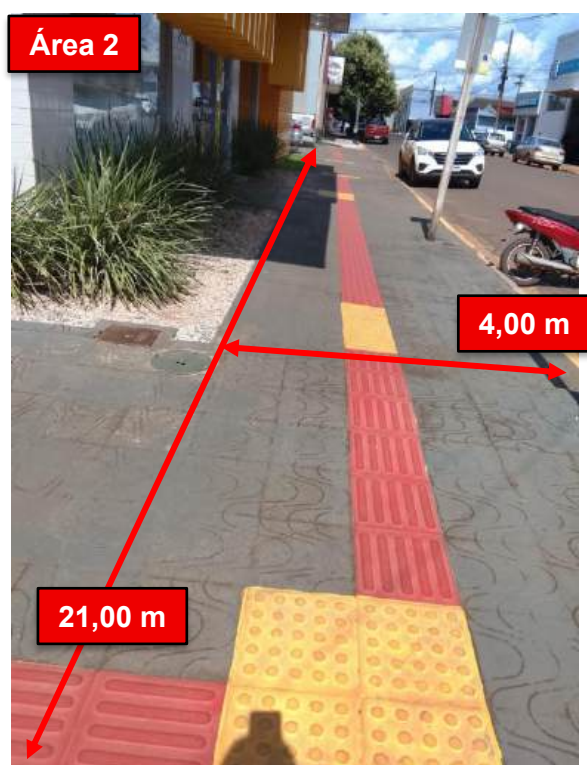
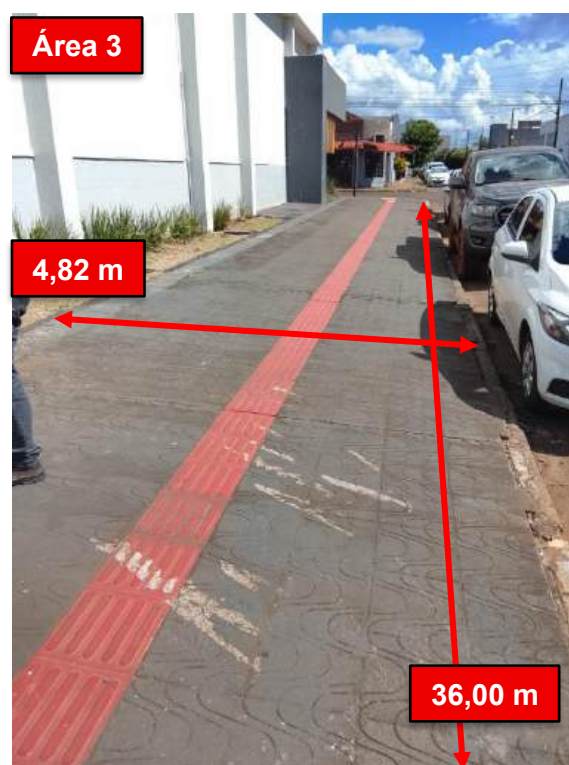
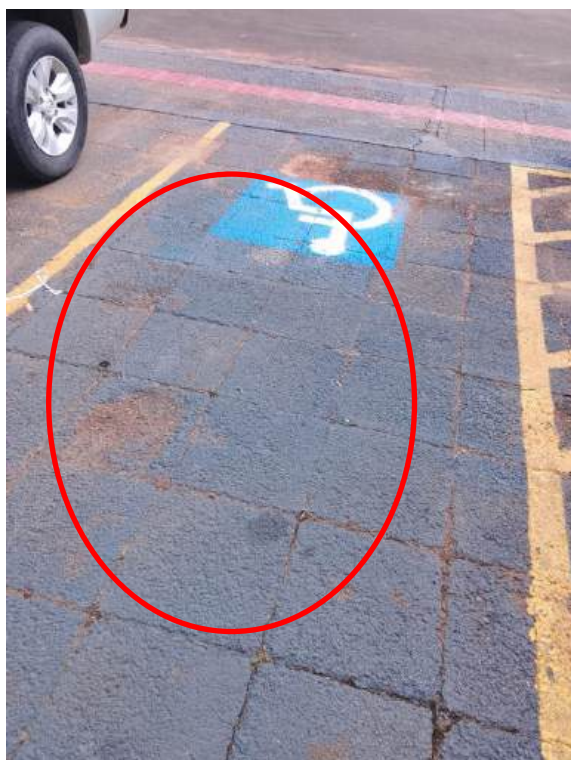
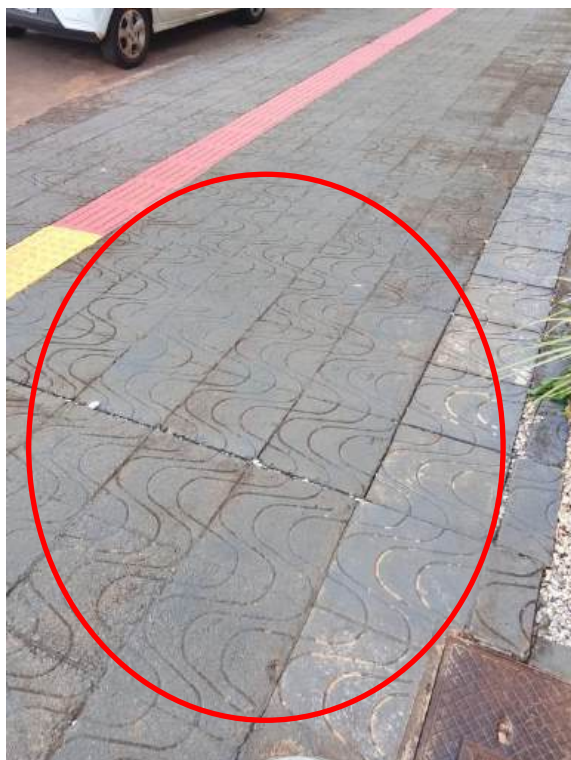
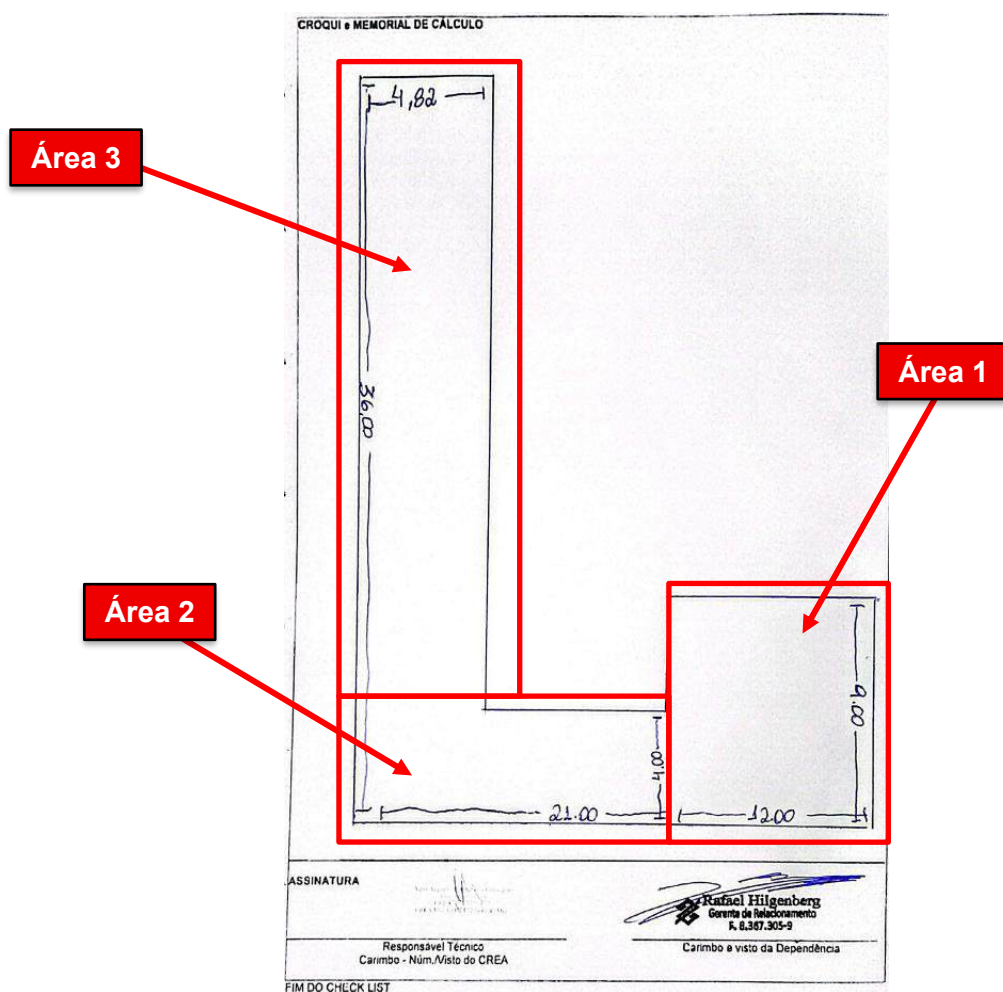
- Prezados, a calçada ao redor da agência está com manchas, desgaste e sujeira acumulada, prejudicando a aparência do local. É necessária a pintura acrílica para melhorar o visual e conservar o piso. (item 17.8 do contrato)

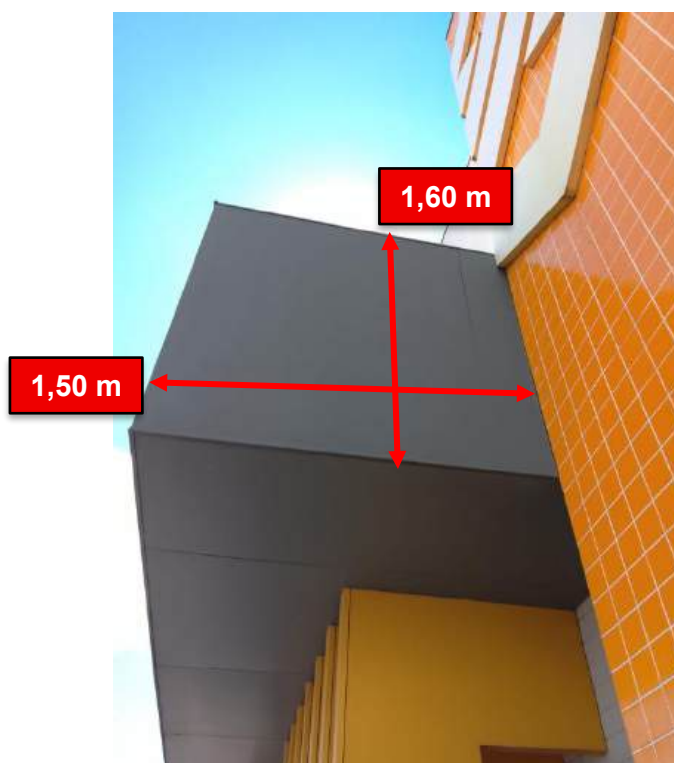
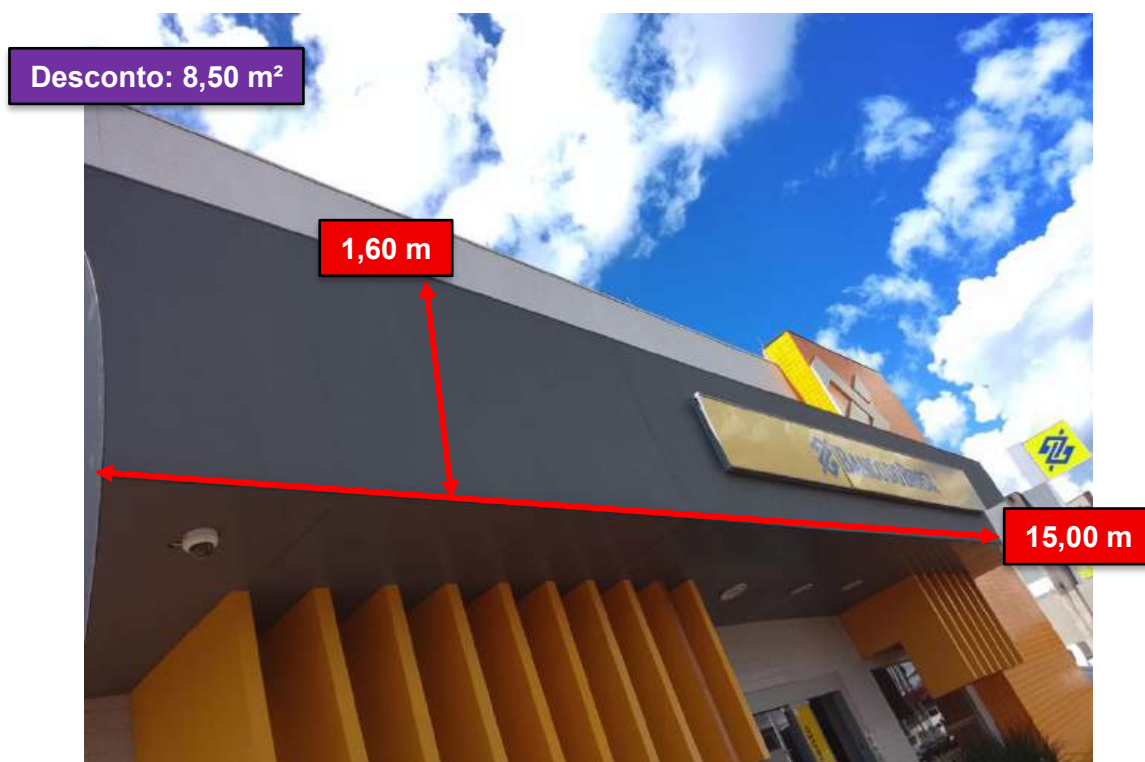
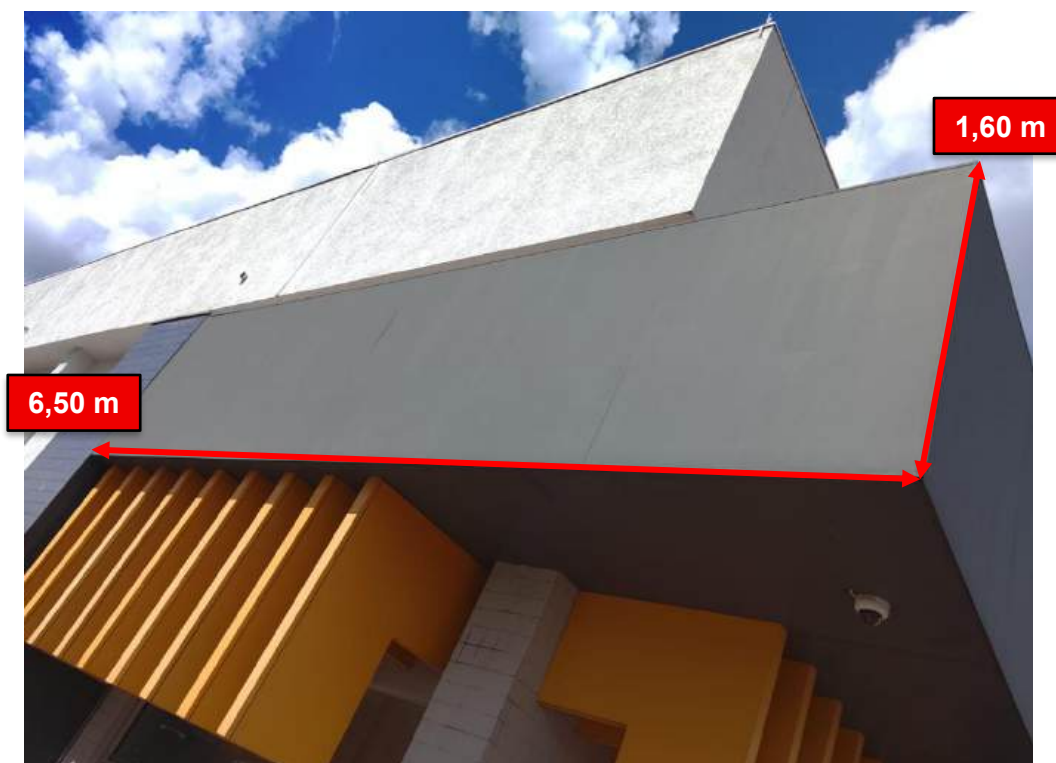
- Prezados, ACM do suporte de letreiro da fachada (**cinza escuro**) desbotado e com desgaste. É necessária a pintura automotiva. Necessário **6,00 m de andaime torre metálica**. (itens 17.9 e 2.21 do contrato)

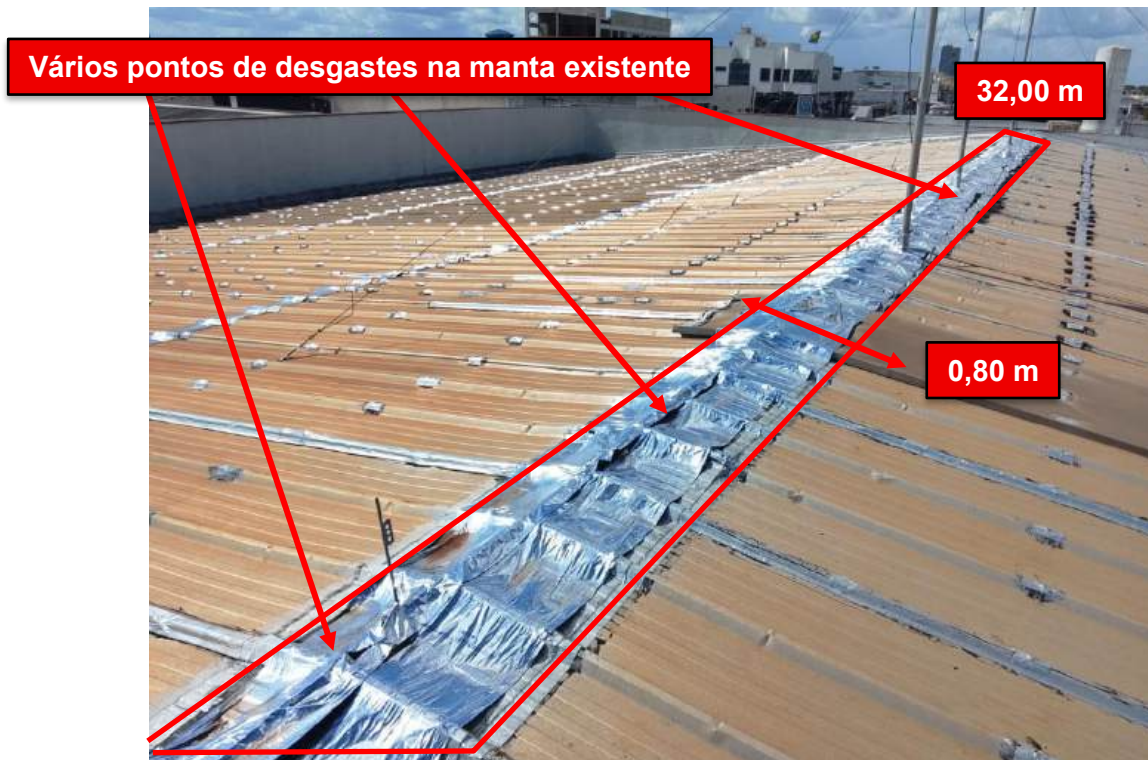
Foto 47

Vários pontos de desgastes na manta existente

- Prezados, constatamos a presença de danos em diversos pontos do sistema de cobertura, com registros nas áreas de autoatendimento, atendimento, suporte e suporte 2, evidenciando falhas ocasionaram infiltrações e comprometeram a conservação dos ambientes. Foi previsto o consumo de **32,00 x 0,80 m de manta aluminizada**, bem como a vedação de **25,00 fileiras de parafusos, com linhas de 70,00 unidades cada, considerou-se (0,01 x 1,750)**. É necessária a execução dos reparos com aplicação da manta e vedação dos parafusos, a fim de eliminar pontos de infiltração e garantir a estanqueidade do sistema. (item 8.2 do contrato)
