## RELATÓRIO TÉCNICO FOTOGRÁFICO

| RELATÓRIO TÉCNICO<br>FOTOGRAFICO | | Contrato: | 2025.7421.3575 |
| Nome: | EMPRESA<br>TANGARA DA<br>SERRA | | |

- **Descrição do serviço:** Informamos a realização de visita técnica à agência para levantamento preventivo. A atividade contou com o acompanhamento integral do gerente **Rafael Hilgenberg** - Matrícula **F.8.367.305-9**. Durante a vistoria, foram identificadas necessidades de intervenção nos seguintes itens.

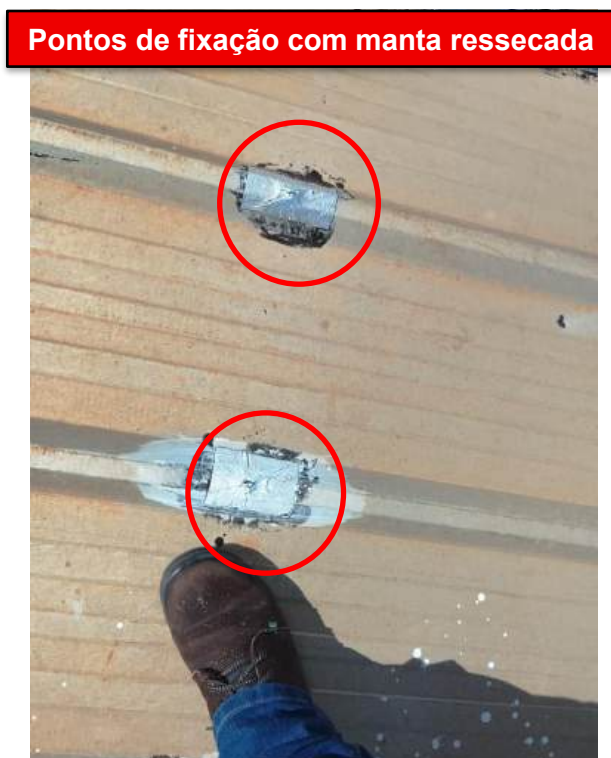
Foto 48

Pontos de fixação com manta ressecada

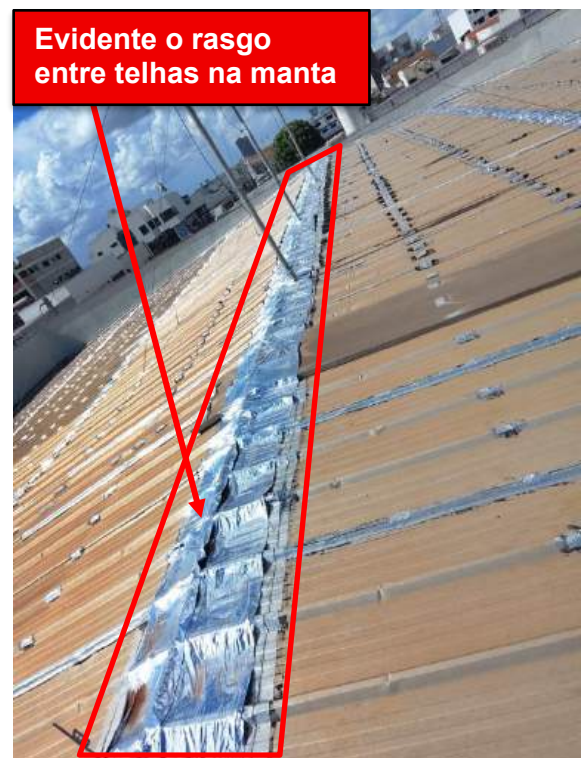
Foto 49

Evidente o rasgo entre telhas na manta

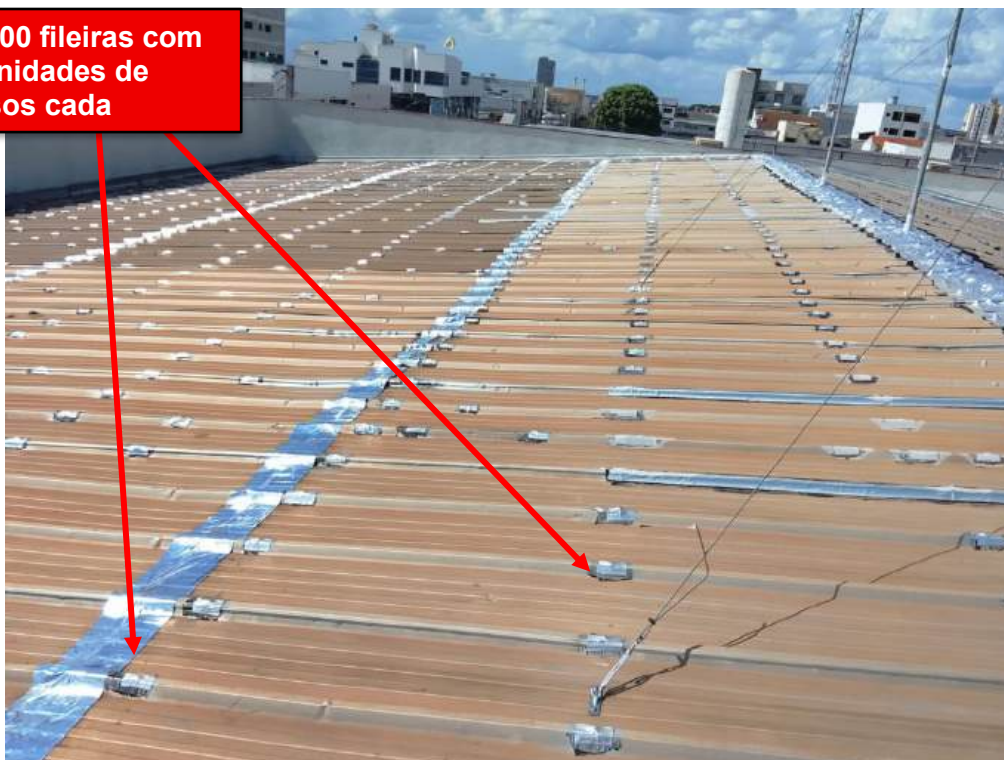
Foto 50

São 25,00 fileiras com  
70,00 unidades de  
parafusos cada

Descolamento  
e rasgos

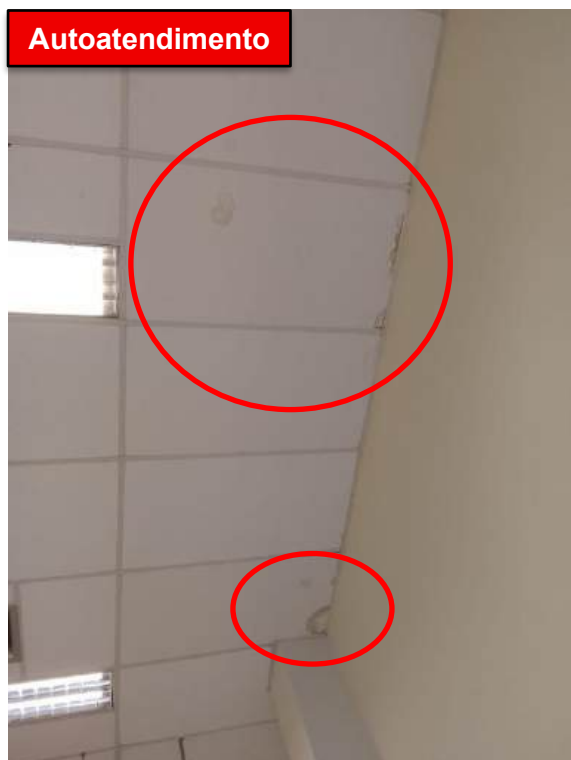
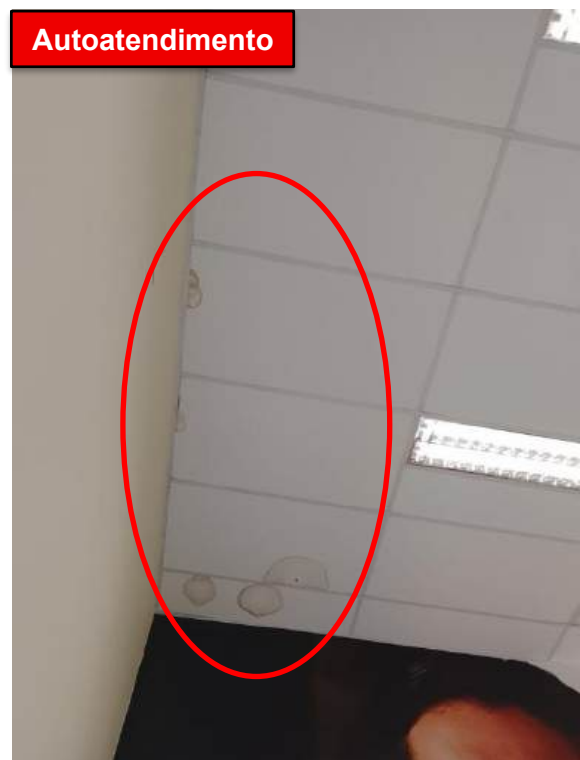
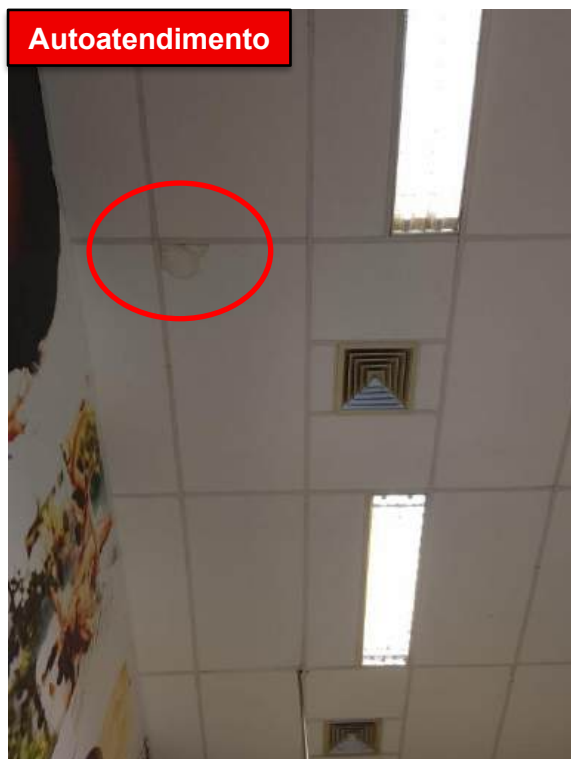
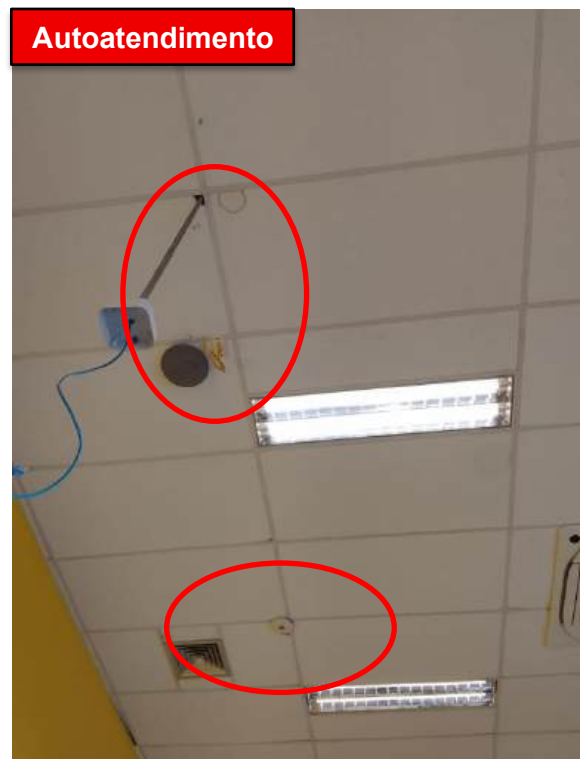
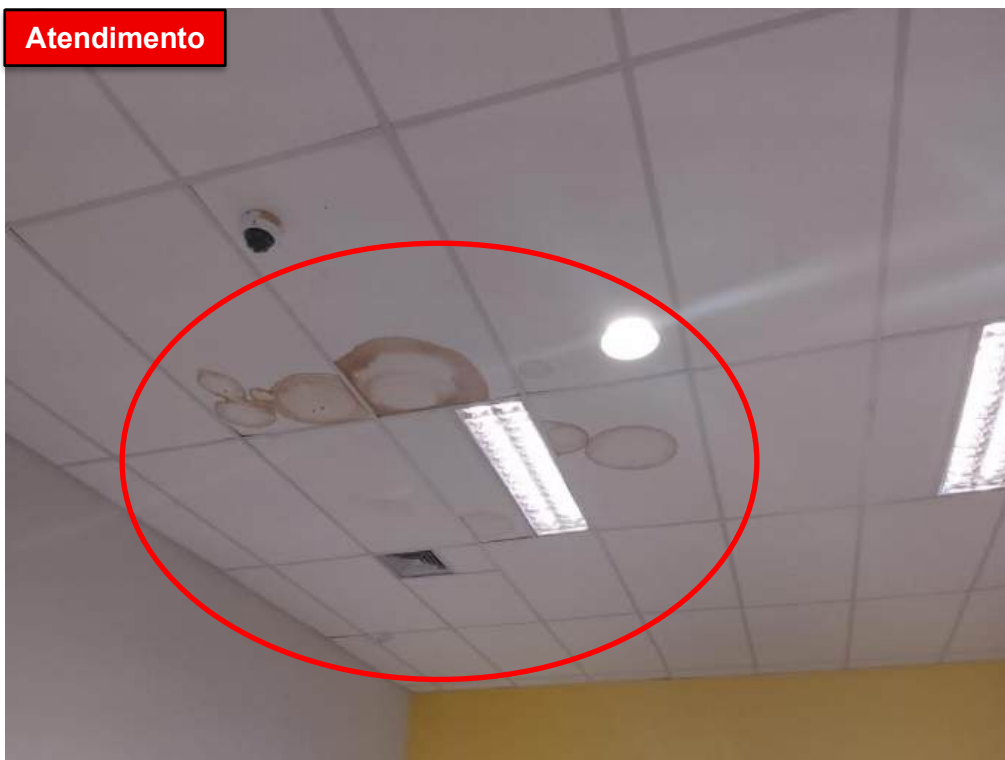
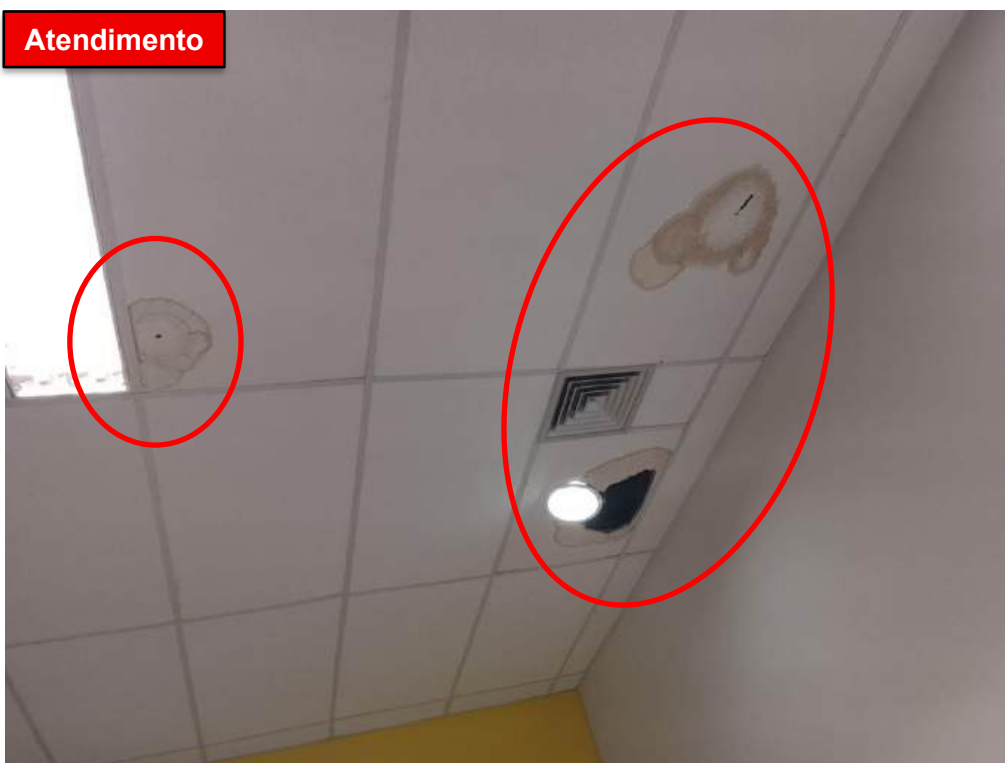
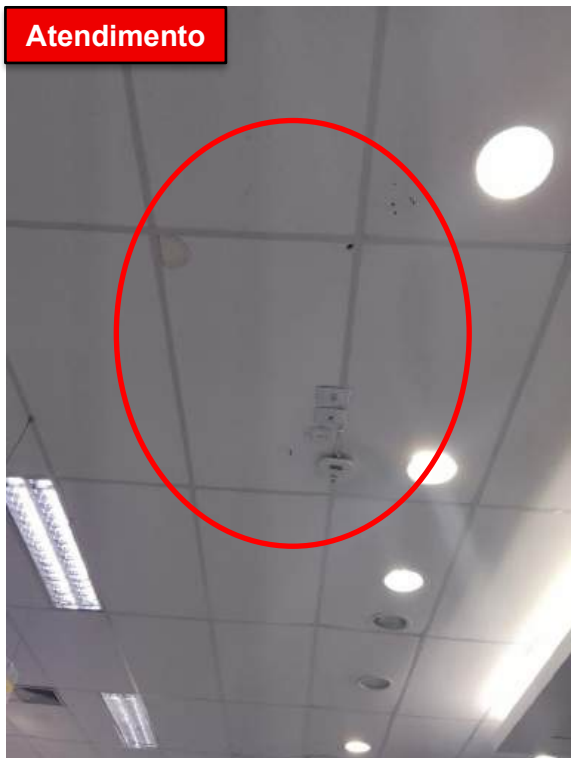
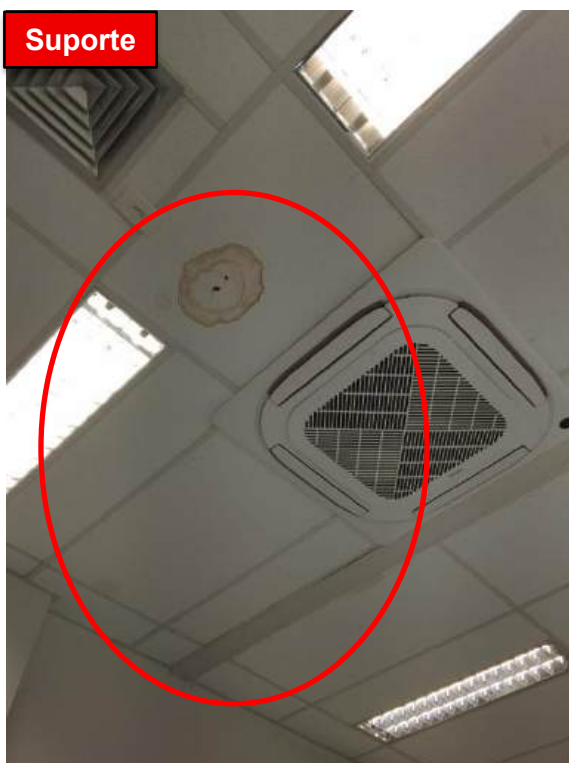
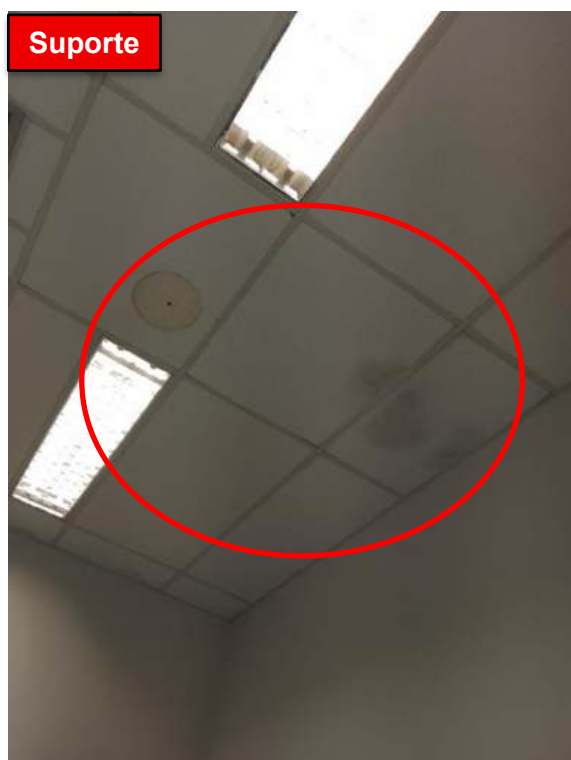
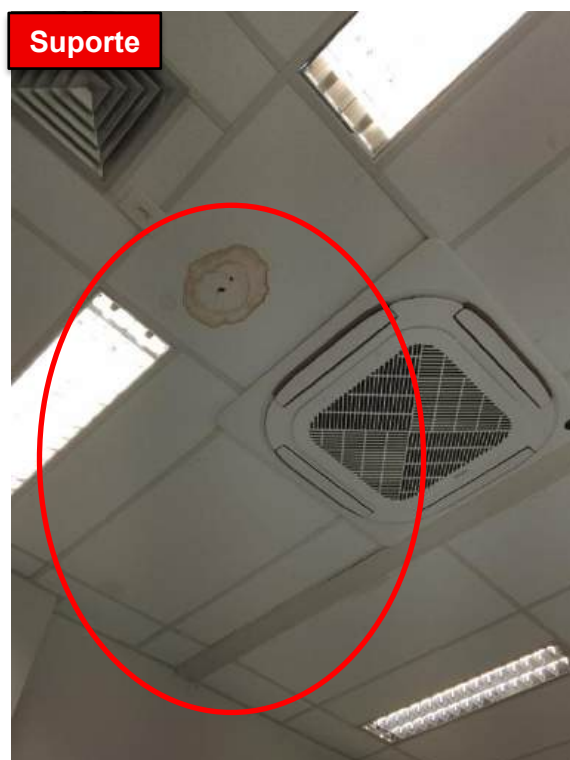
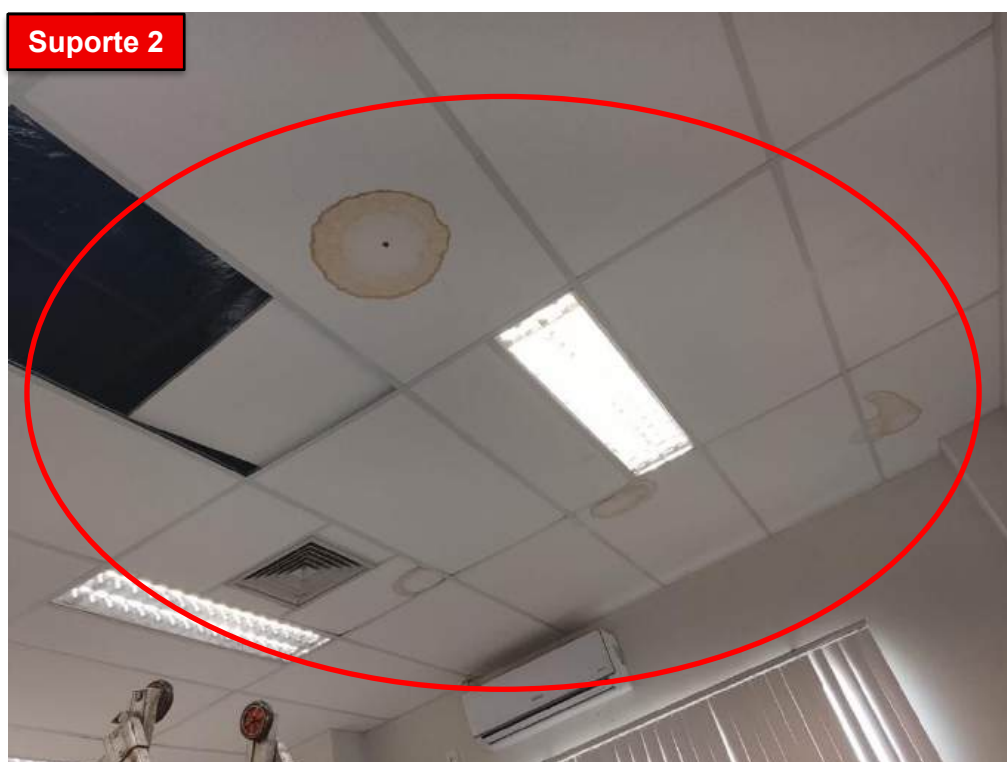
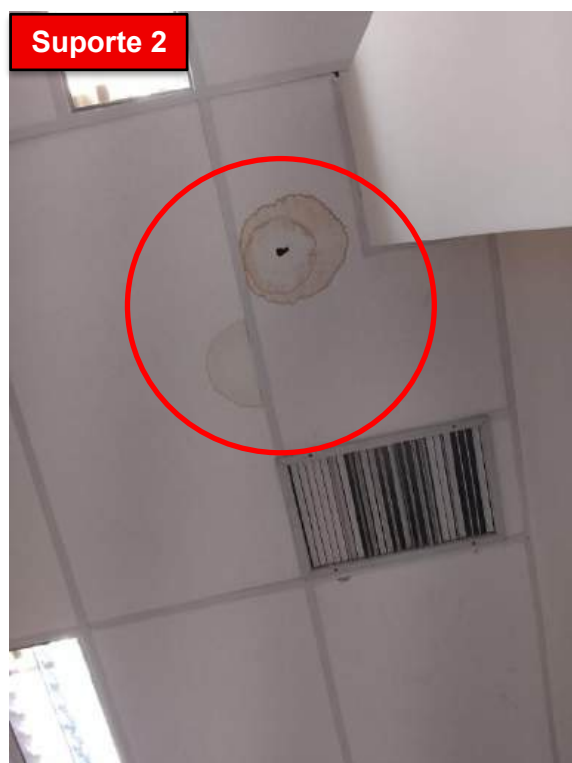
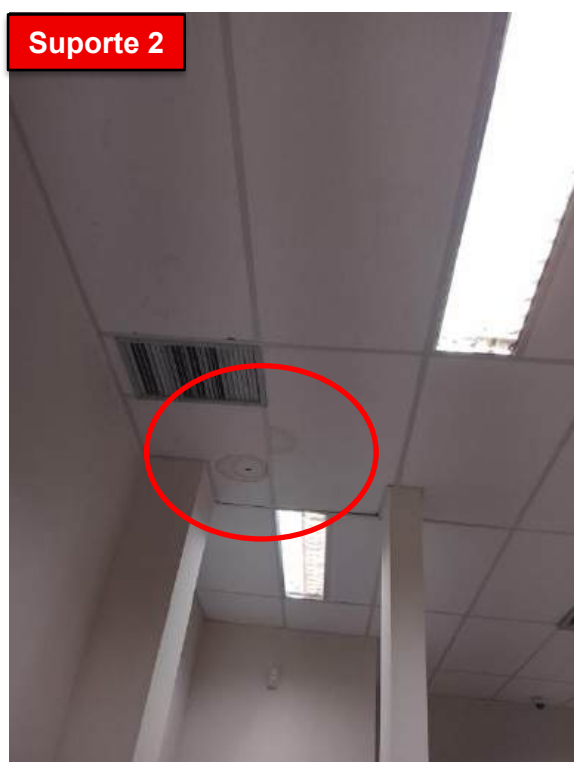
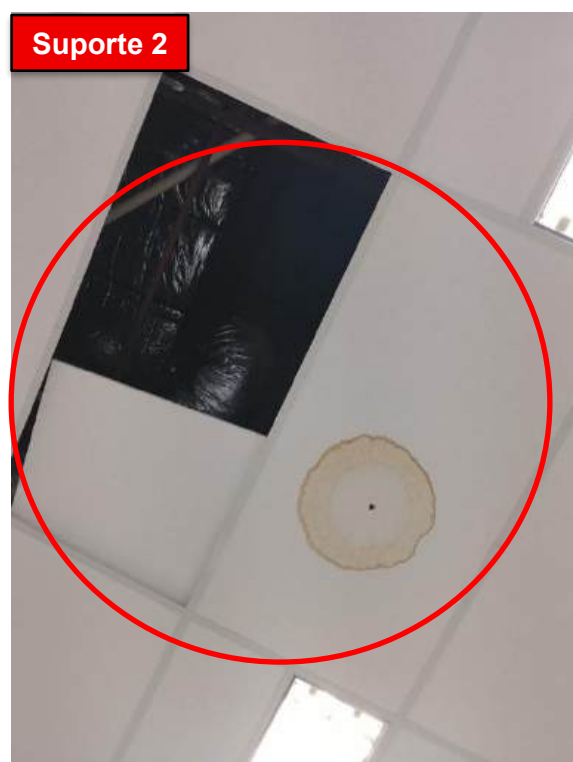
- Prezados, constatamos a presença de danos em diversos pontos do sistema de cobertura, com registros nas áreas de autoatendimento, atendimento, suporte e suporte 2, evidenciando falhas ocasionaram infiltrações e comprometeram a conservação dos ambientes. Foi previsto o consumo de **32,00 x 0,80 m de manta aluminizada**, bem como a vedação de **25,00 fileiras de parafusos, com linhas de 70,00 unidades cada, considerou-se (0,01 x 1,750)**. É necessária a execução dos reparos com aplicação da manta e vedação dos parafusos, a fim de eliminar pontos de infiltração e garantir a estanqueidade do sistema. (item 8.2 do contrato)

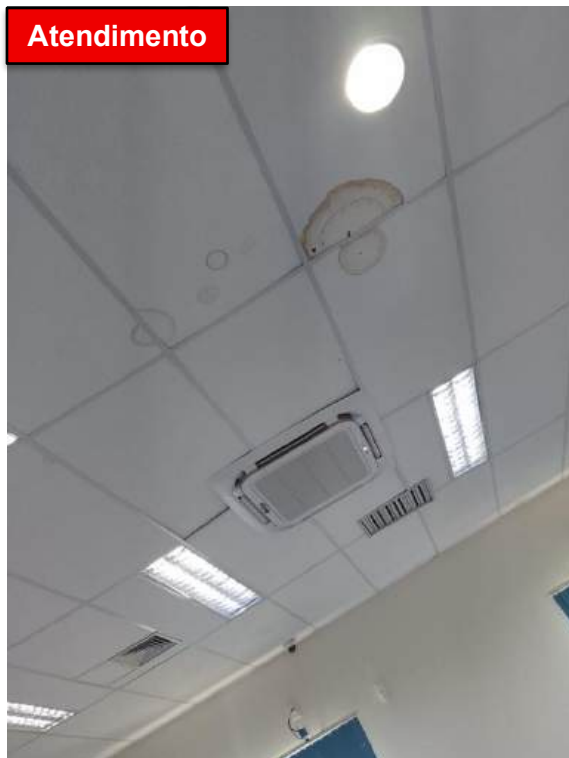
Foto 69

Atendimento

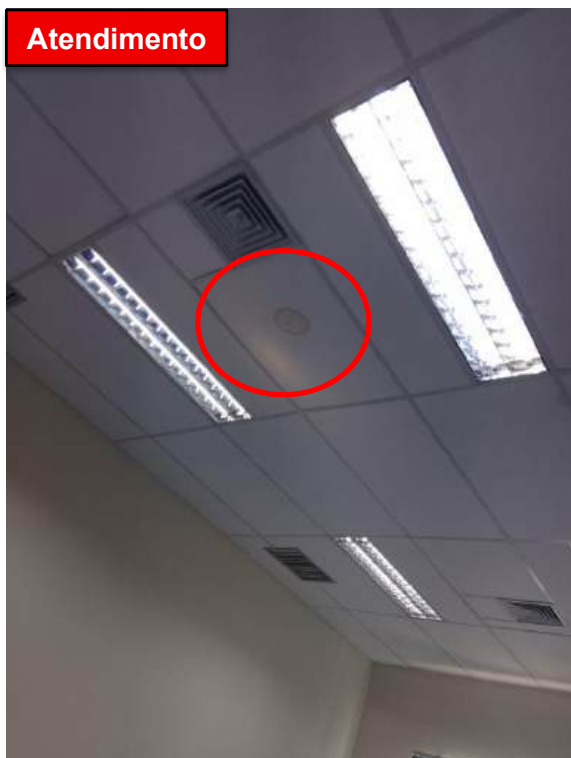
Foto 70

Atendimento

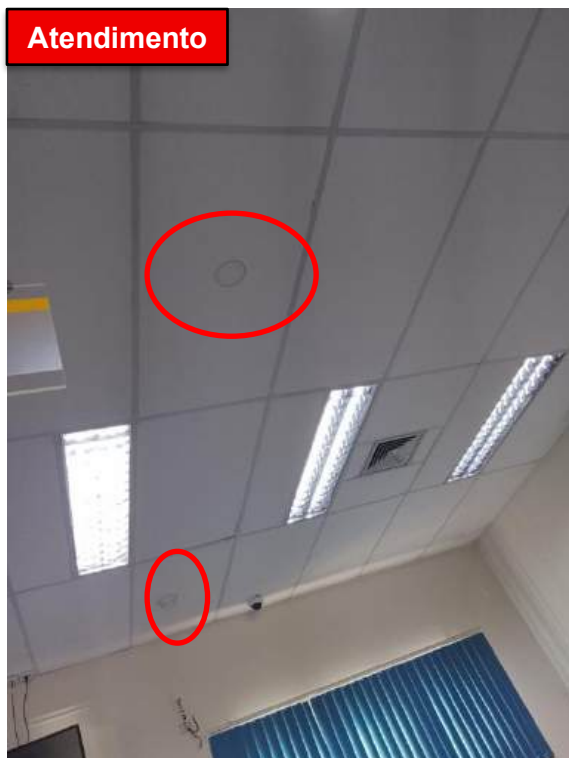
Foto 71

Atendimento

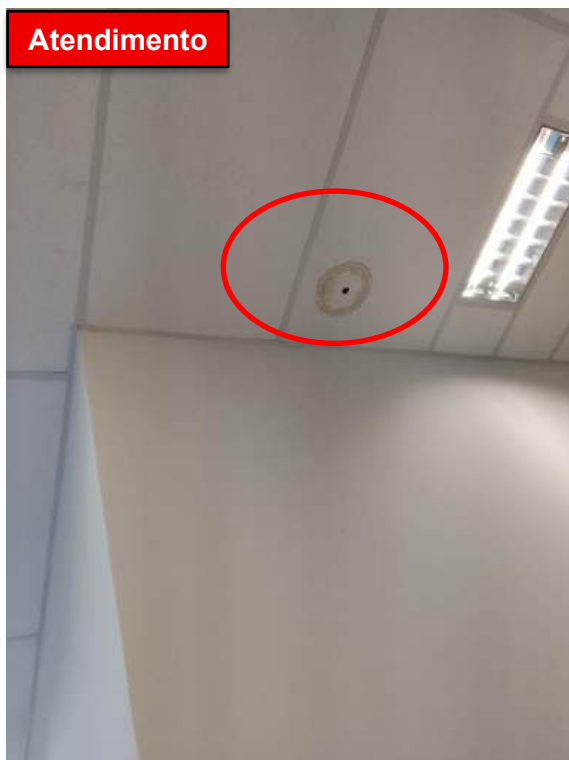
Foto 72

Suporte
