## RELATÓRIO TÉCNICO FOTOGRÁFICO

| RELATÓRIO TÉCNICO<br>FOTOGRAFICO | | Contrato: | 2025.7421.3575 |
| | | Nr. Ordem de Serviço: | 260030909 |
| Nome: | EMPRESA<br>TANGARA DA<br>SERRA | | |

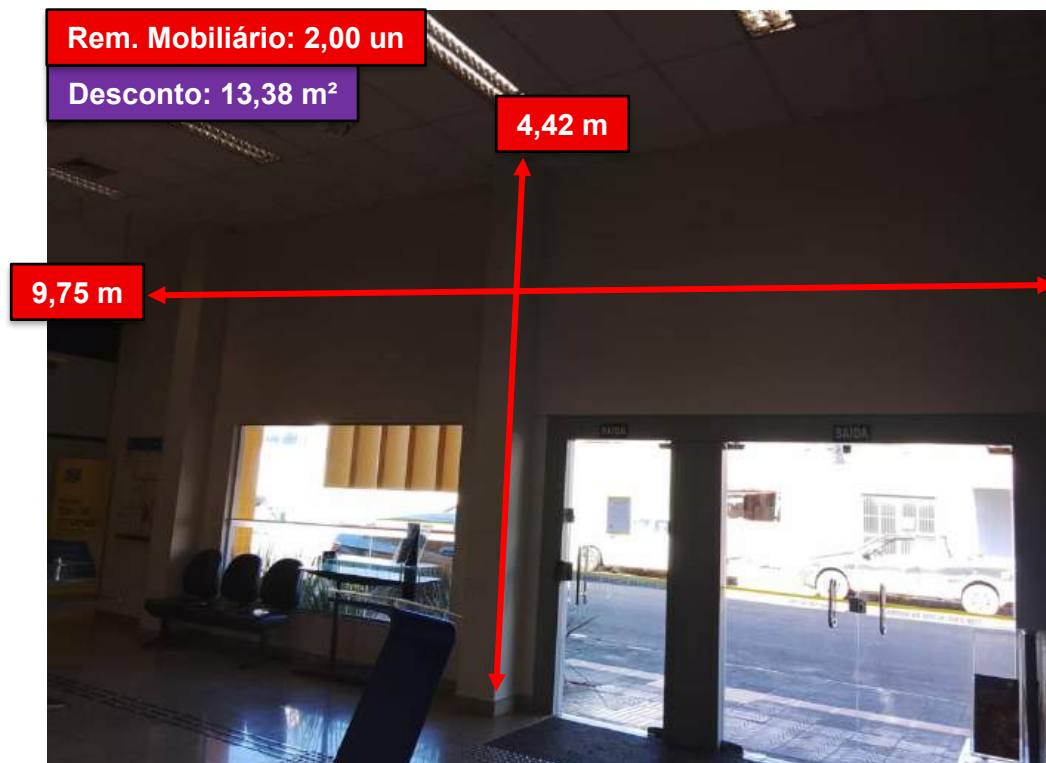
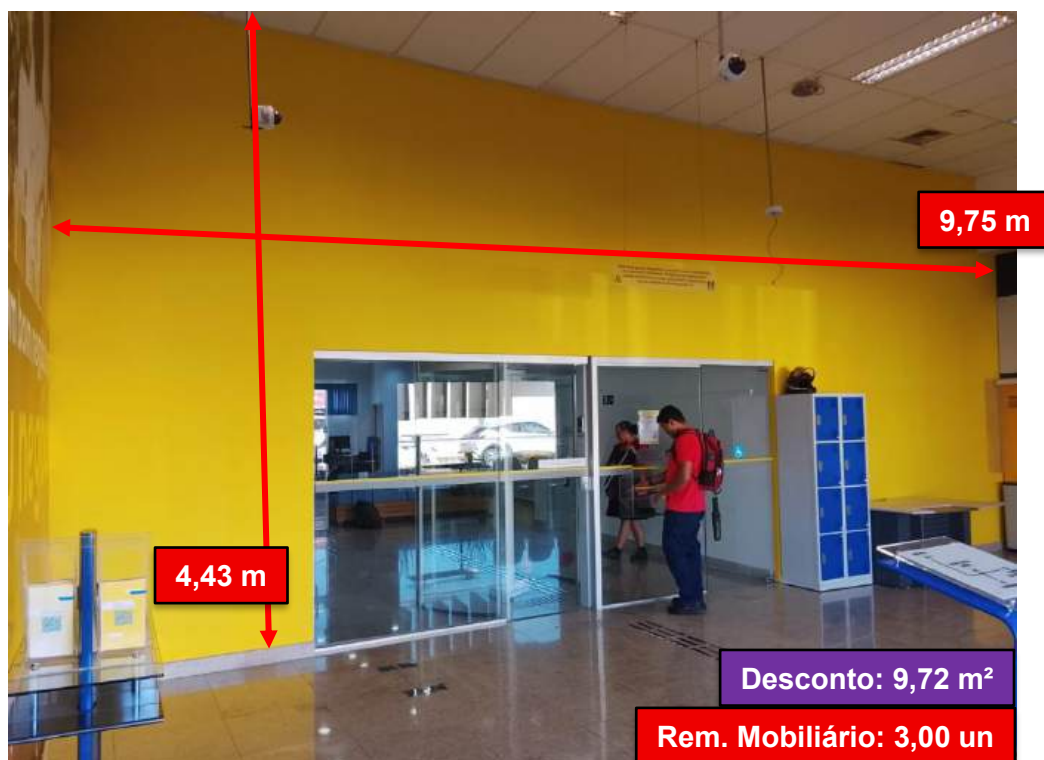
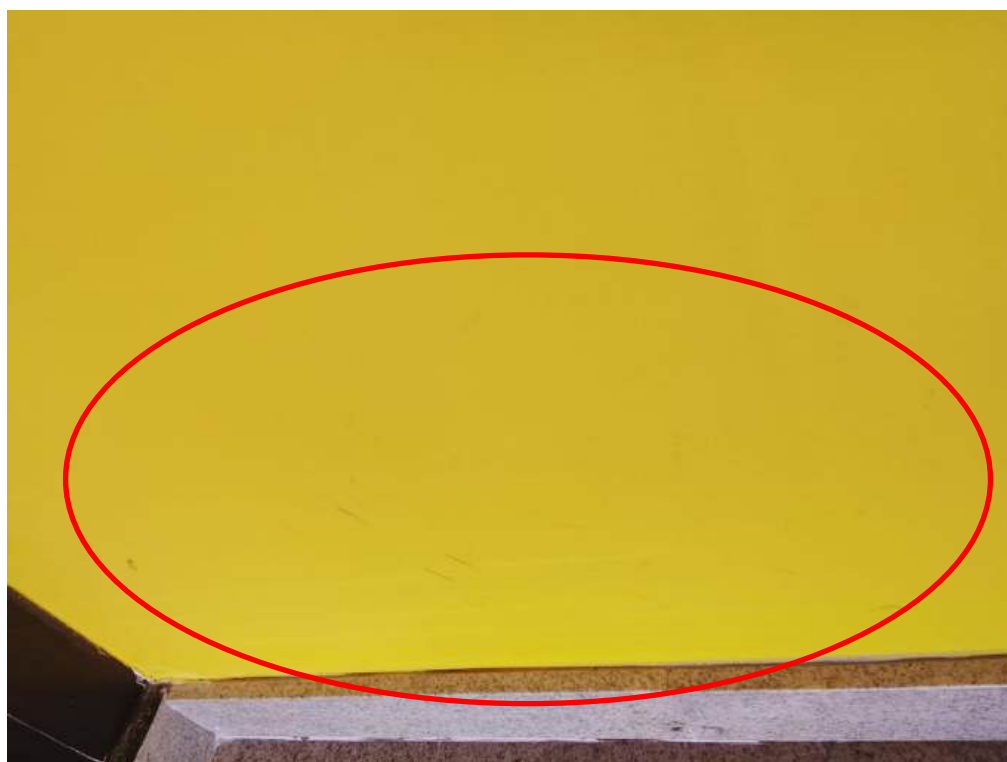
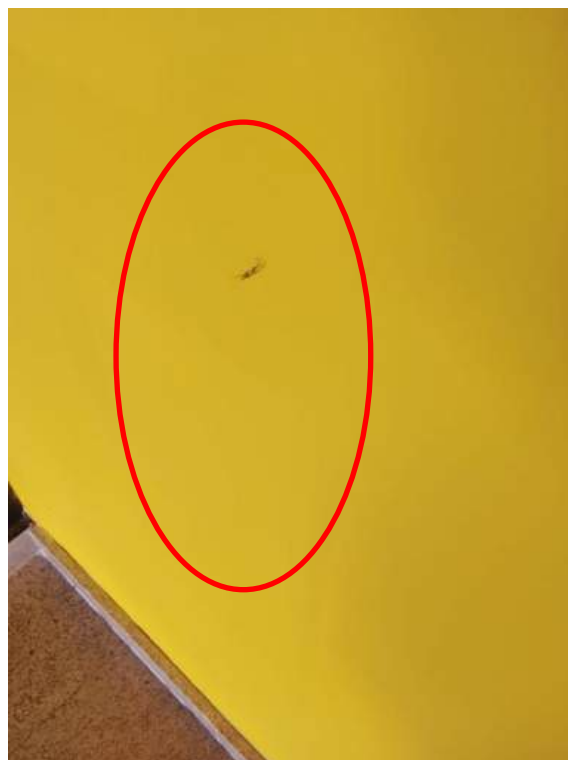
- Prezados, autoatendimento com **2,00 paredes (branca e amarela)** com desgaste e manchas. Necessário **emassamento de 0,20 m²**, pintura e **remanejamento de 5,00 mobiliários**. Identificada falha de vedação em vidro da fachada, com leve infiltração, sendo necessária **vedação de 1,00 janela**. (itens 17.11, 17.4, 17.2, 13.12 e 29.43 do contrato)

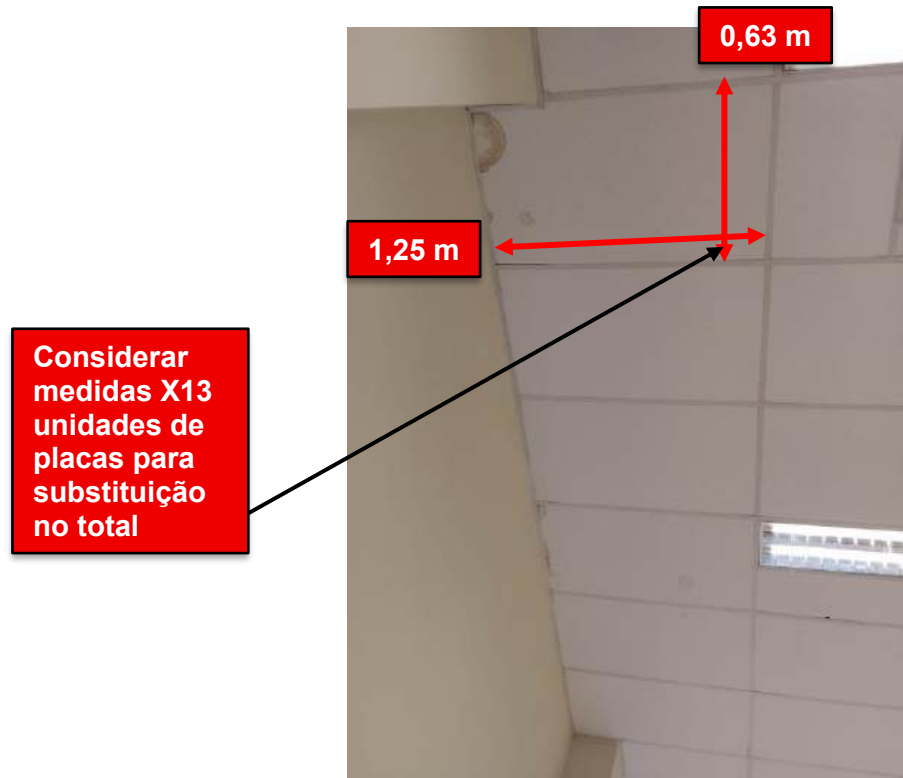
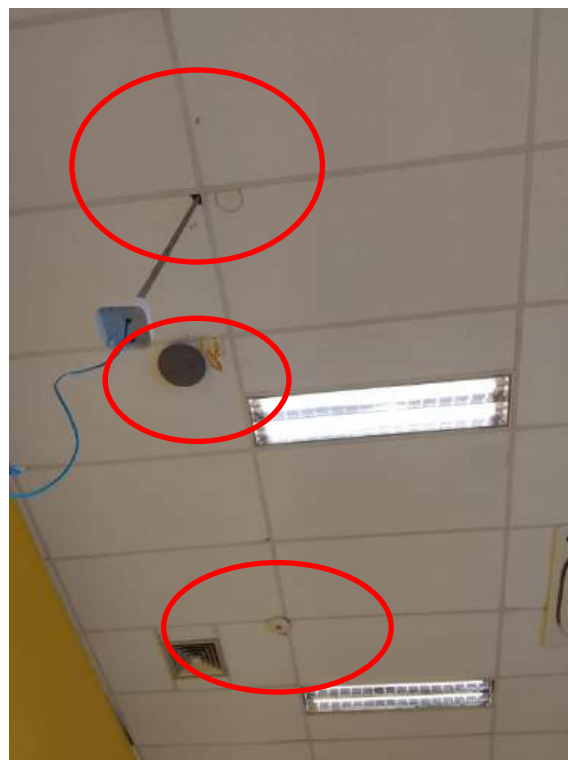
- Prezados, constatamos na SAA (sala de autoatendimento) a presença de **13,00 peças de forro de fibra mineral**, com dimensões de **1,25 x 0,63 m**, apresentando manchas, desgaste e avarias decorrentes de infiltrações, comprometendo o acabamento e a estética do ambiente. É necessária a substituição das peças danificadas para restabelecer a uniformidade e a conservação do forro. **As correções relacionadas aos vazamentos foram previamente levantadas em relatório específico, no item 1 – Manta aluminizada, referente ao telhado.** (itens 12.10 e 2.18 do contrato)

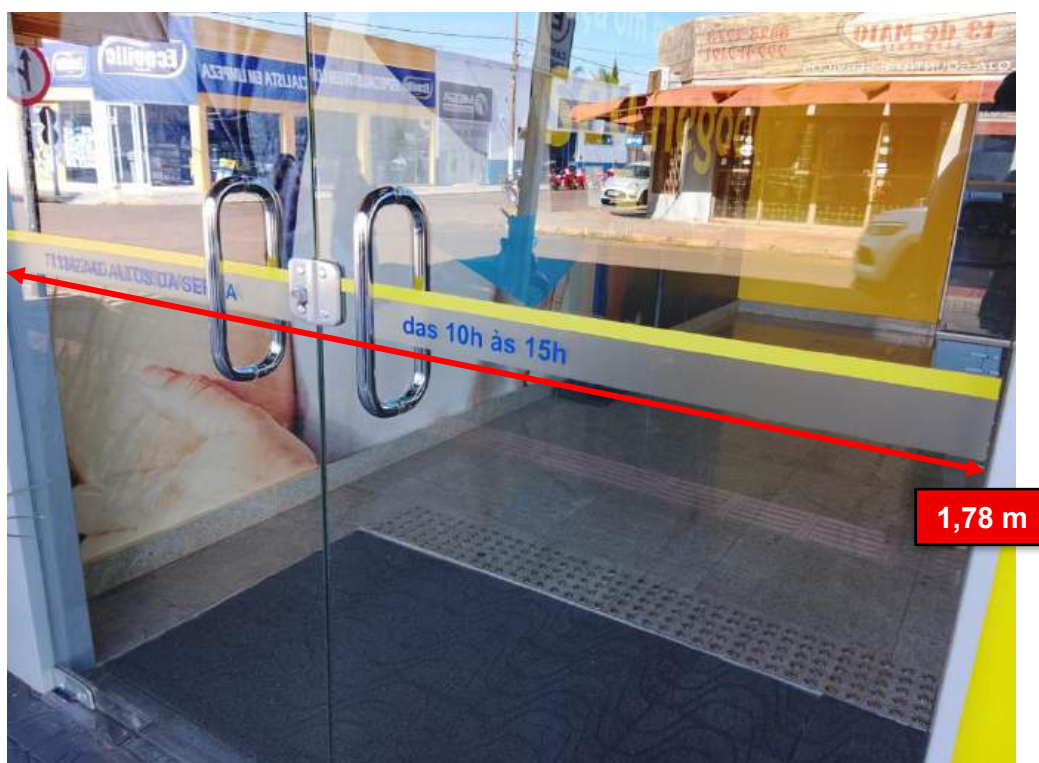
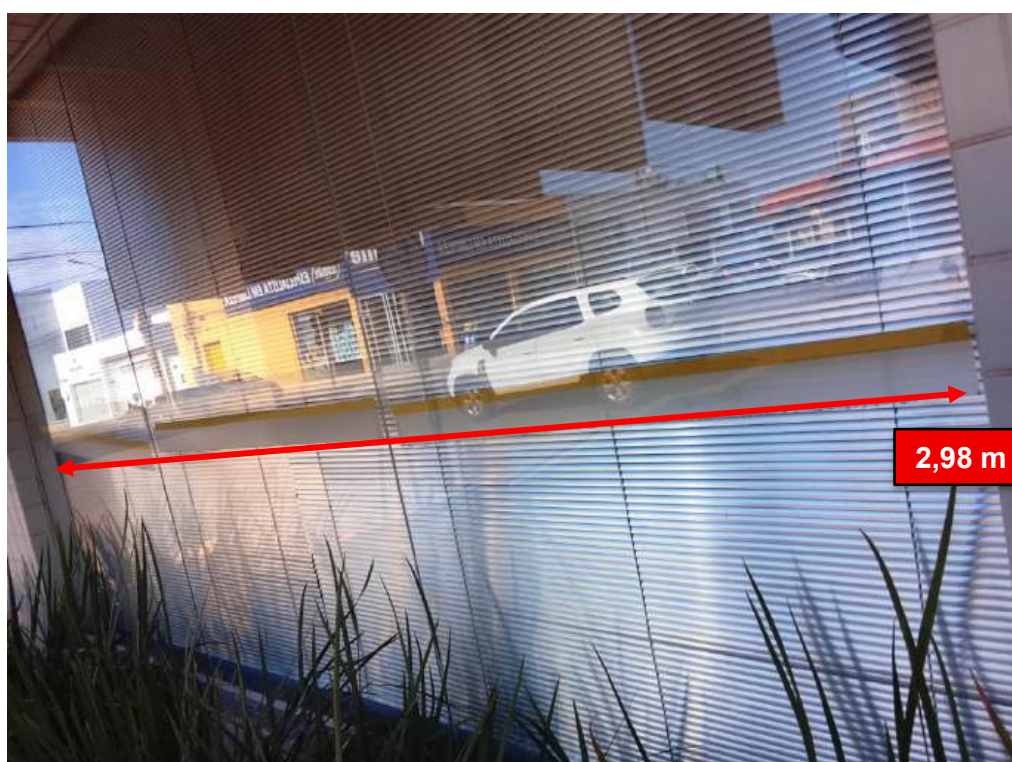
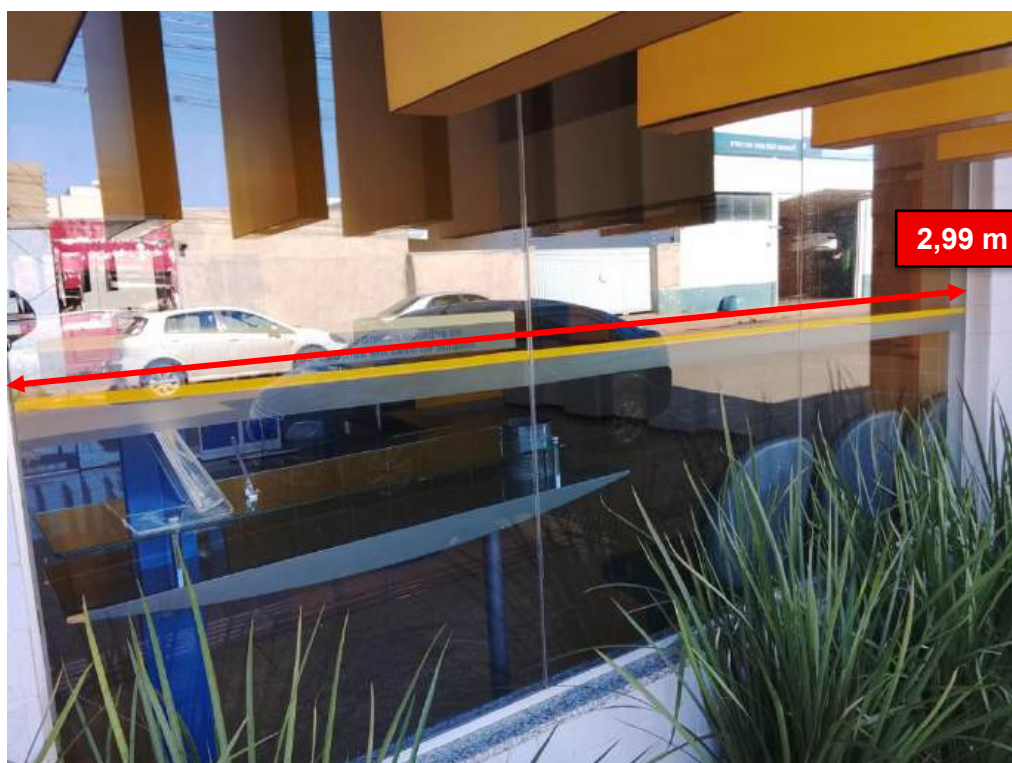
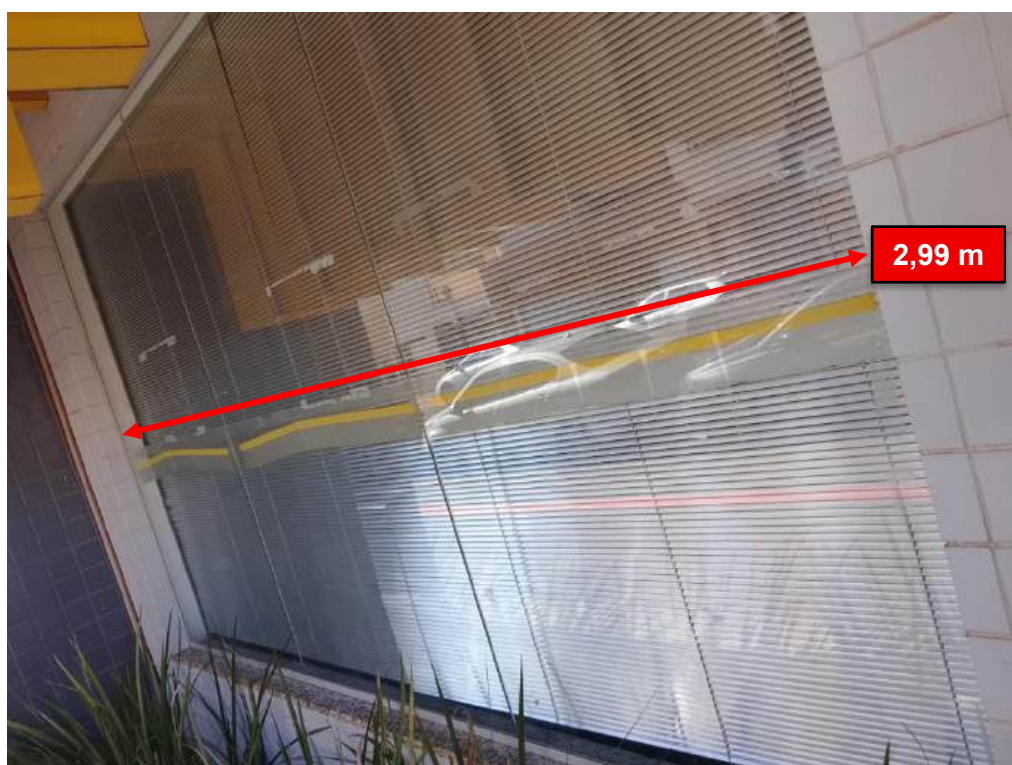
- Prezados, os adesivos das portas de entrada e das janelas do autoatendimento estão tortos, descolando e já deteriorados, prejudicando a aparência da fachada. É necessária a remoção dos atuais e a aplicação de novos adesivos para regularizar a sinalização. (itens 29.2 e 29.24 do contrato)

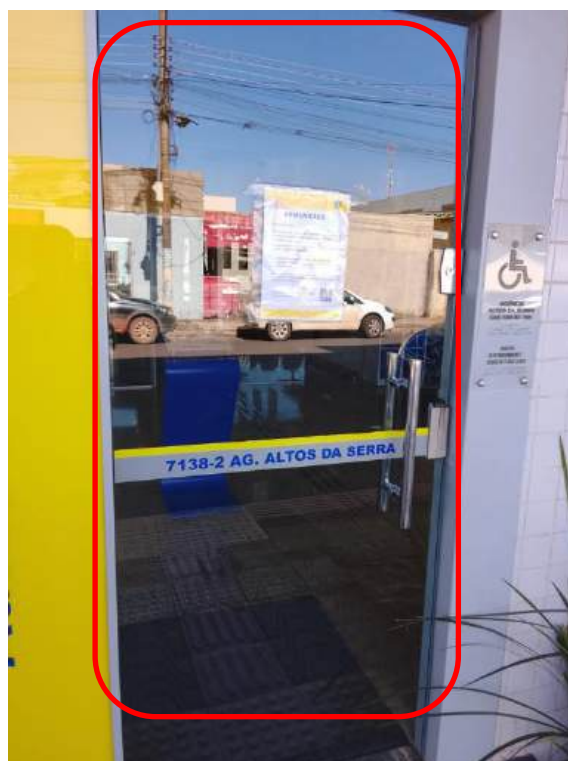
Foto 101

- Prezados, porta de vidro de entrada sem grafismo padrão e com **0,90 m de adesivo fora do padrão**. É necessária a remoção e aplicação de **1,00 unidade de grafema padrão**. (itens 29.8 e 29.24 do contrato)

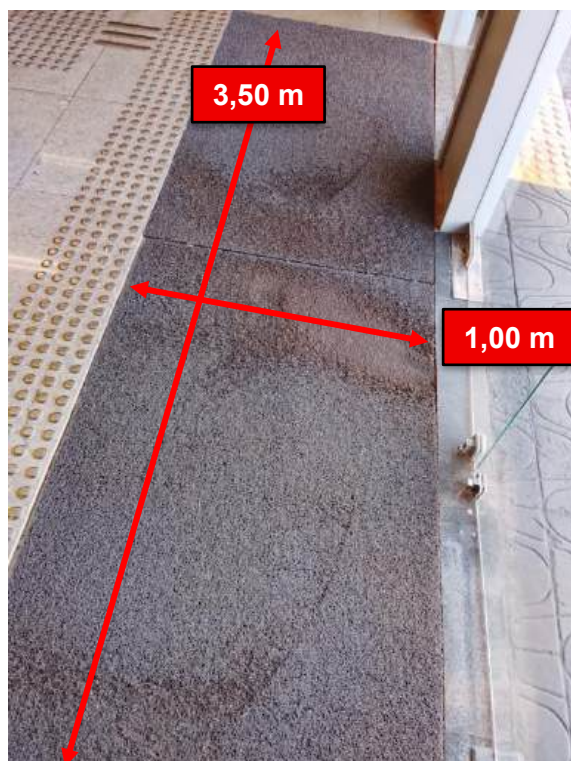
Foto 102

- Prezados, capacho da entrada da agência desgastado e deteriorado. É necessária a substituição com descarte do antigo para restabelecer a funcionalidade. (itens 10.20 e 2.18 do contrato)

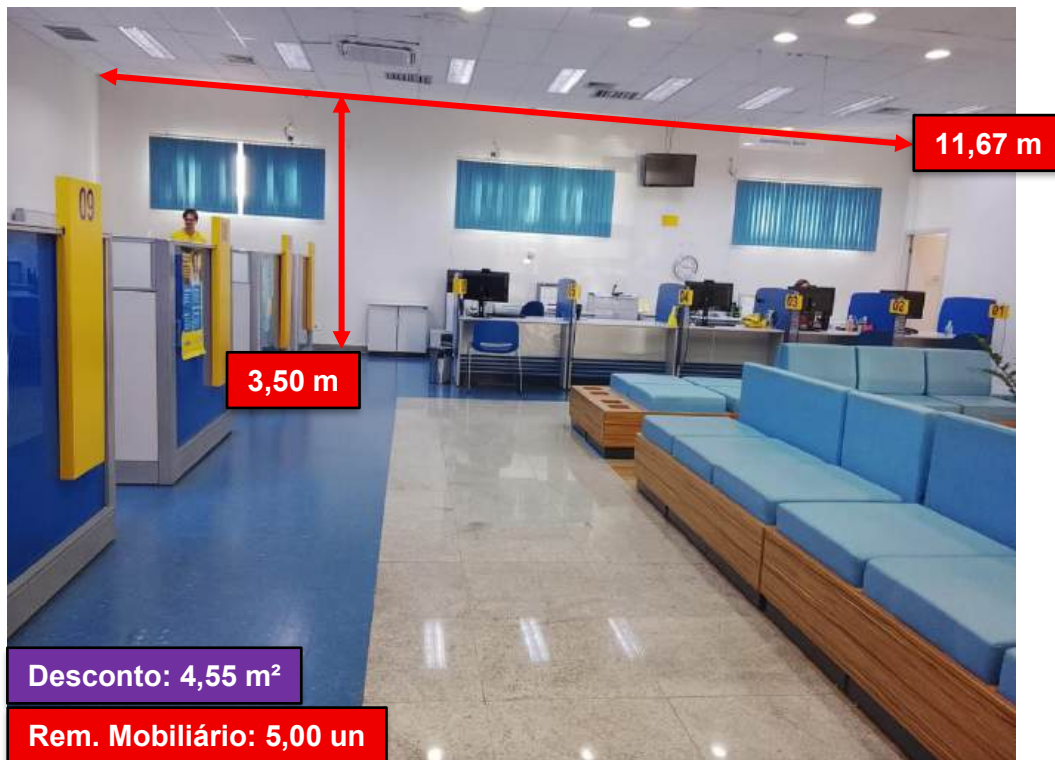
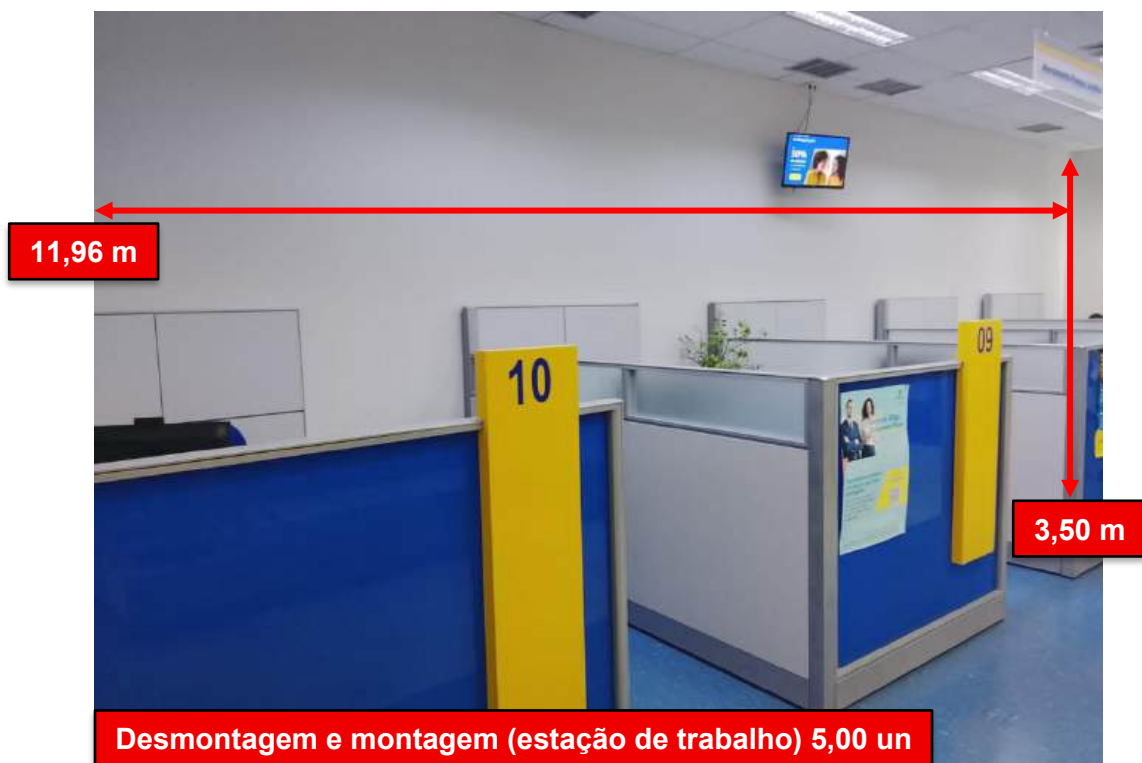
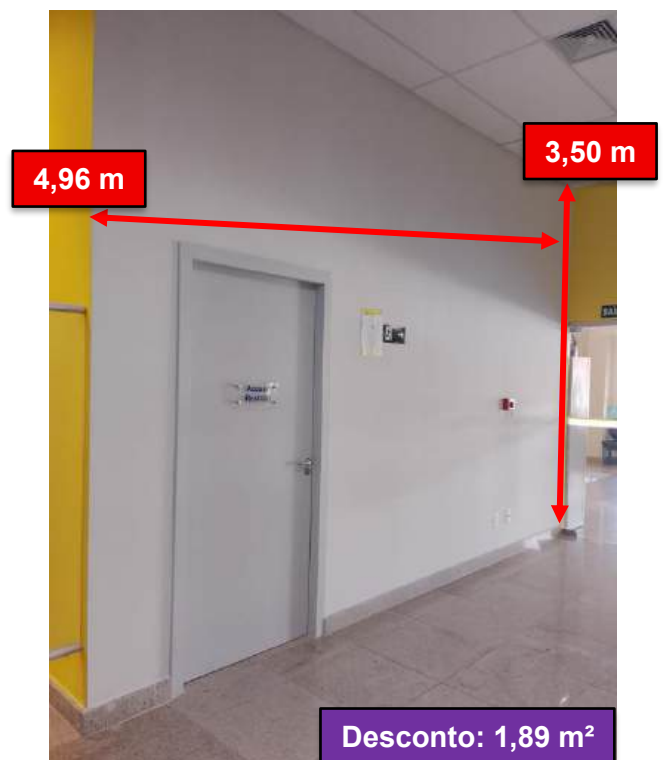
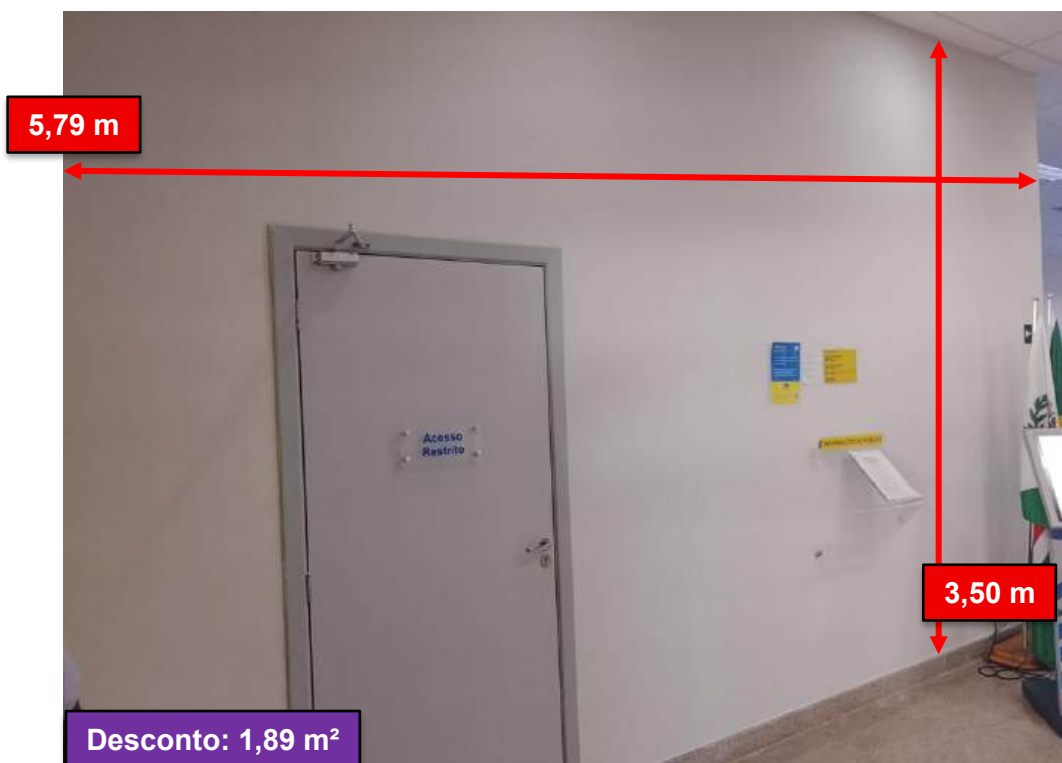
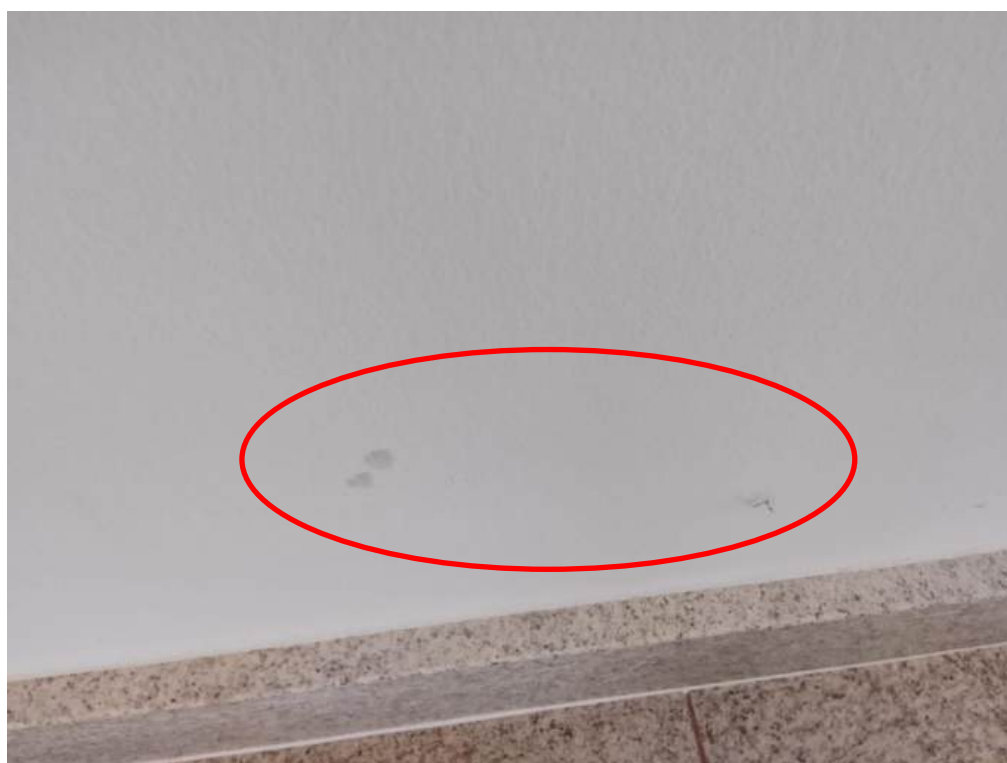
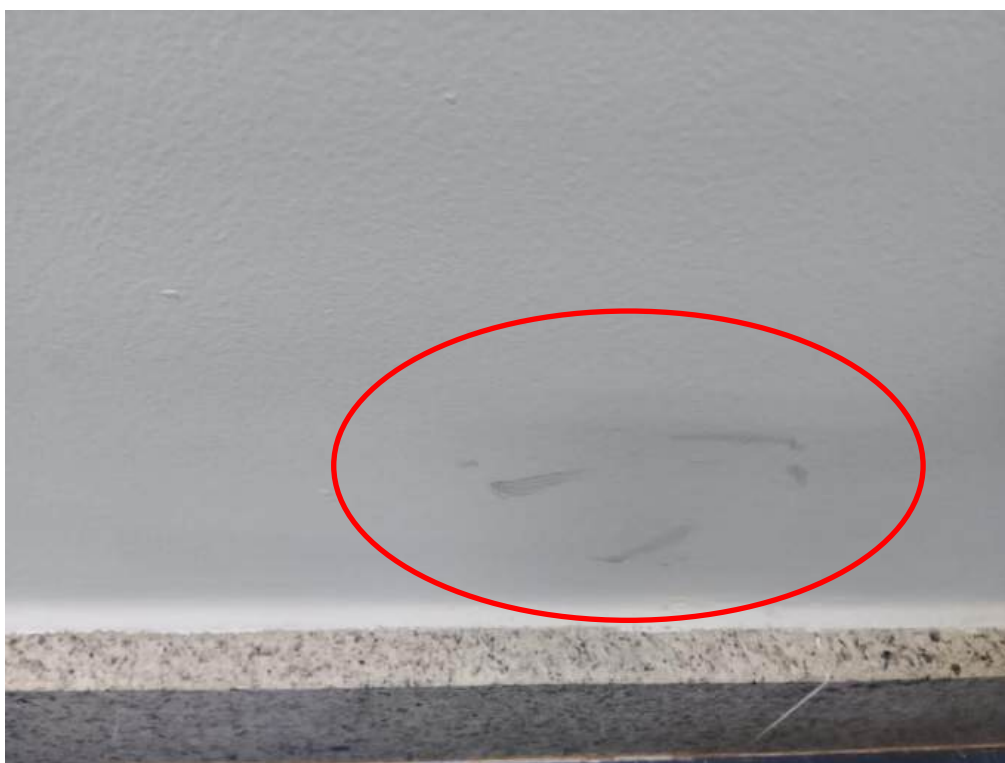
- Prezados, as paredes do atendimento estão com manchas e desgaste, precisando de pintura. Será necessário também um **emassamento pontual de 0,25 m²** para corrigir imperfeições, além do **remanejamento dos móveis** e **desmontagem/montagem de 5,00 estações de trabalho** para execução do serviço. Essas ações vão melhorar o acabamento e a aparência do ambiente. (itens 17.4, 17.2, 13.5, 13.9 e 13.12 do contrato)

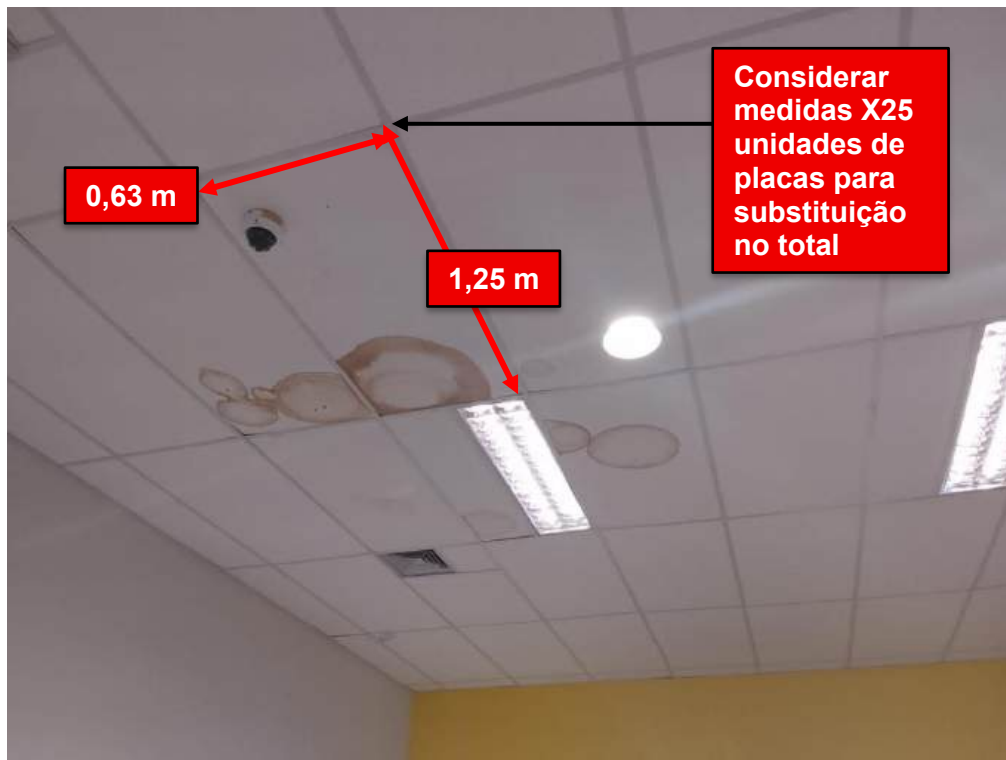
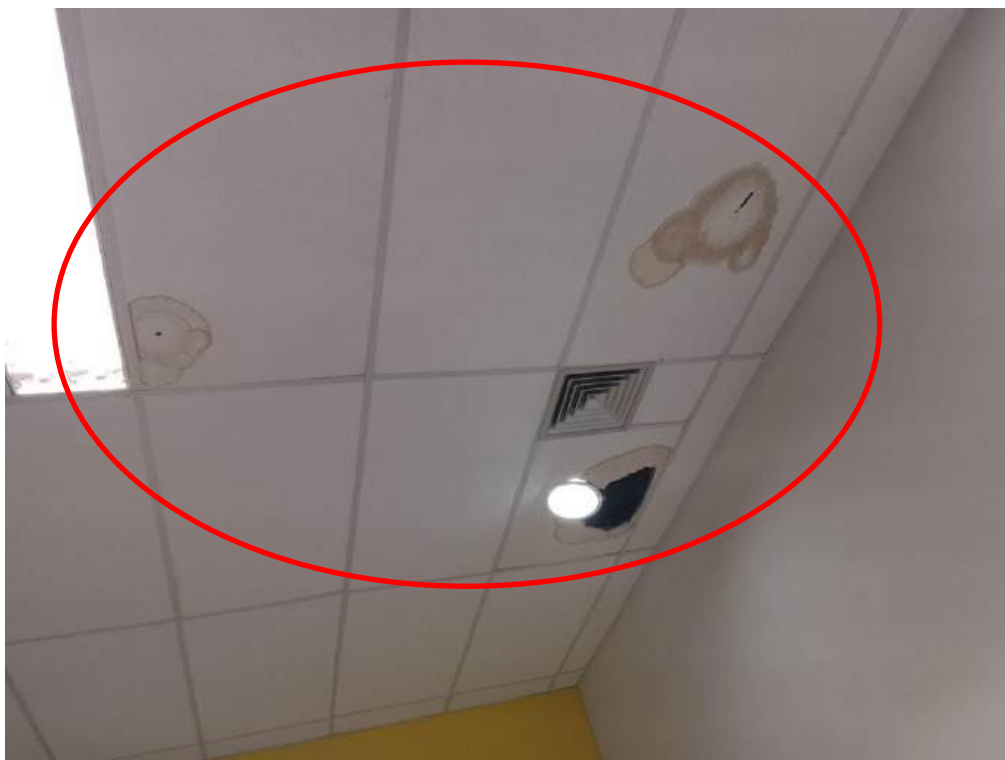
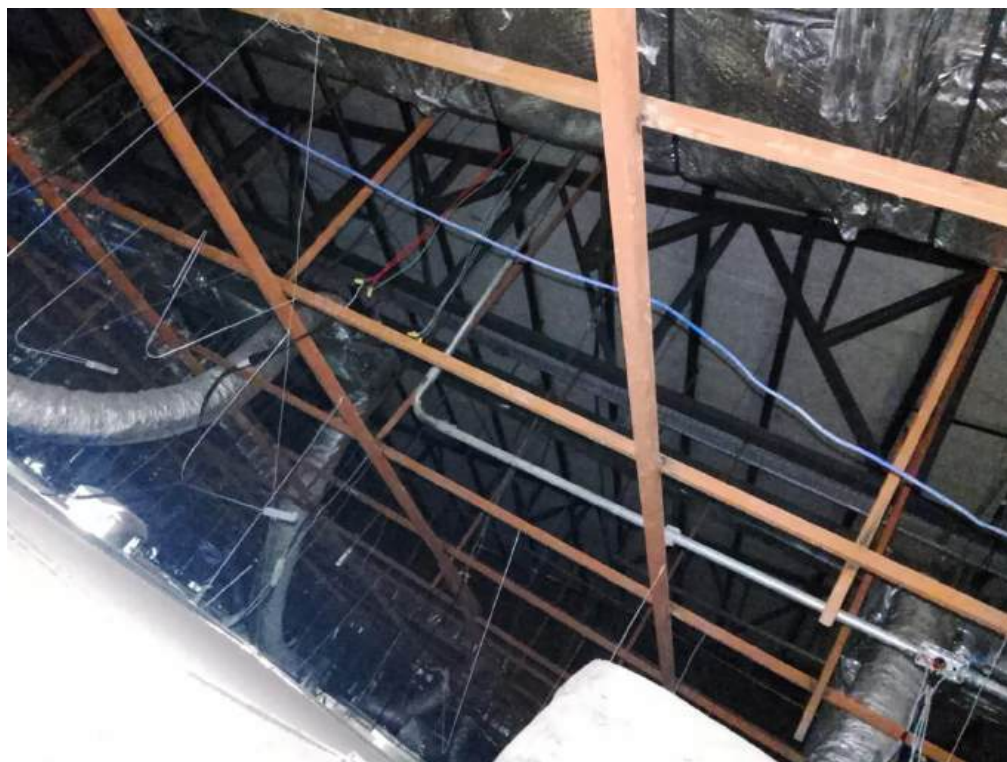
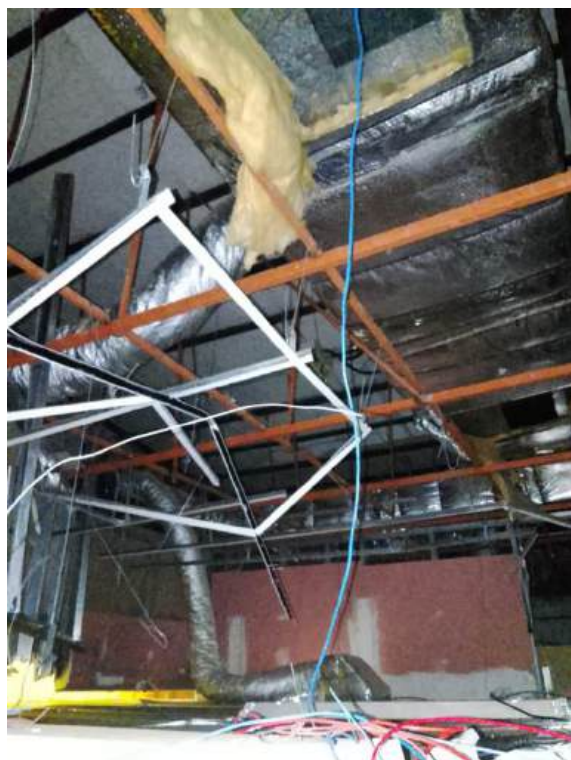
- Prezados, verificamos no setor de atendimento a existência de **25,00 placas de forro em fibra mineral**, com dimensões de **1,25 x 0,63 m**, apresentando manchas, sinais de desgaste e danos associados a infiltrações, afetando o acabamento e a estética do ambiente. É necessária a substituição das peças comprometidas para recompor a uniformidade e assegurar a adequada conservação do forro. **As tratativas referentes às infiltrações já foram apontadas em relatório específico, no item 1 – Manta aluminizada, relacionado ao telhado.** (itens 12.10 e 2.18 do contrato)

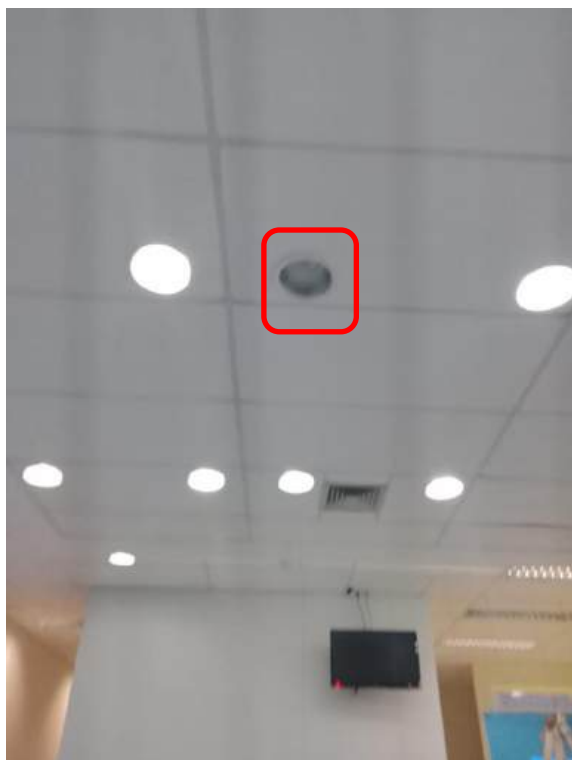
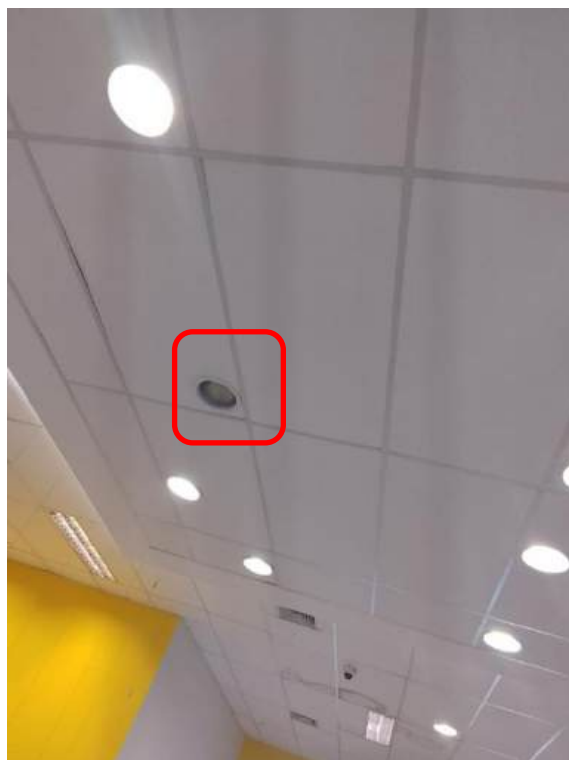
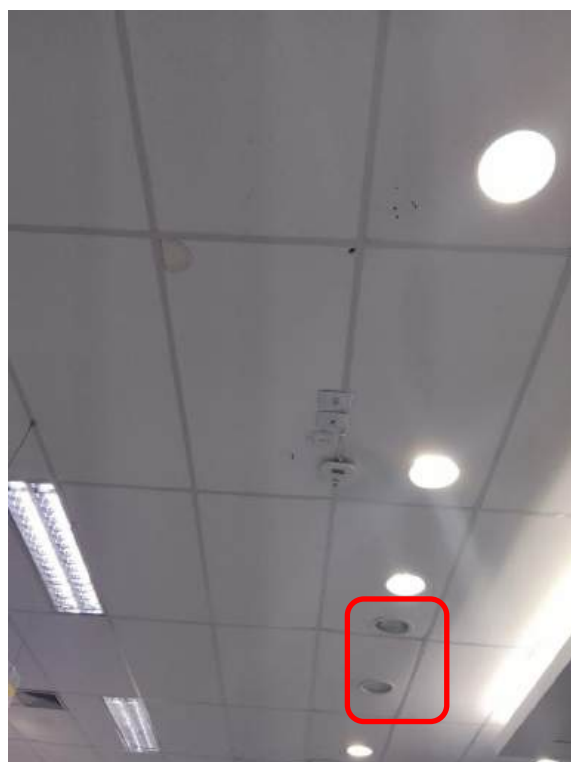
- Prezados, ambiente de atendimento com **18,00 lâmpadas de bulbo queimadas e inativas**. É necessária a substituição para restabelecer a iluminação. (item 19.34 do contrato)

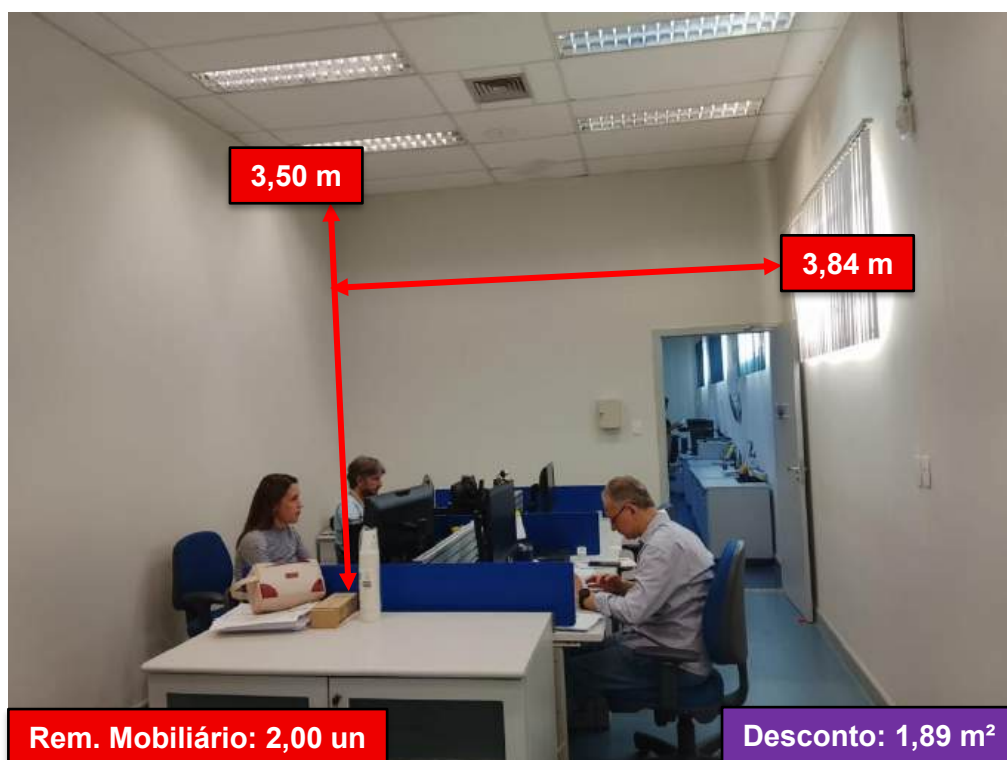
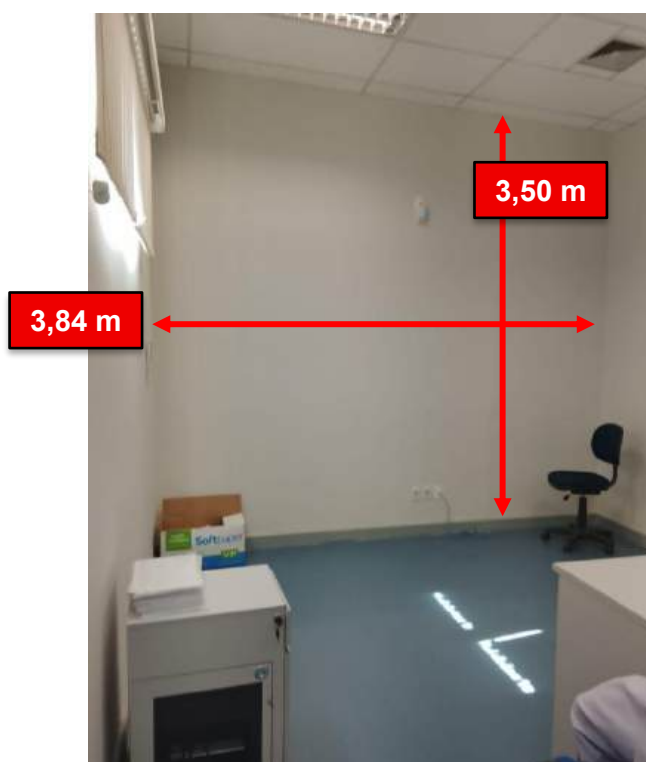
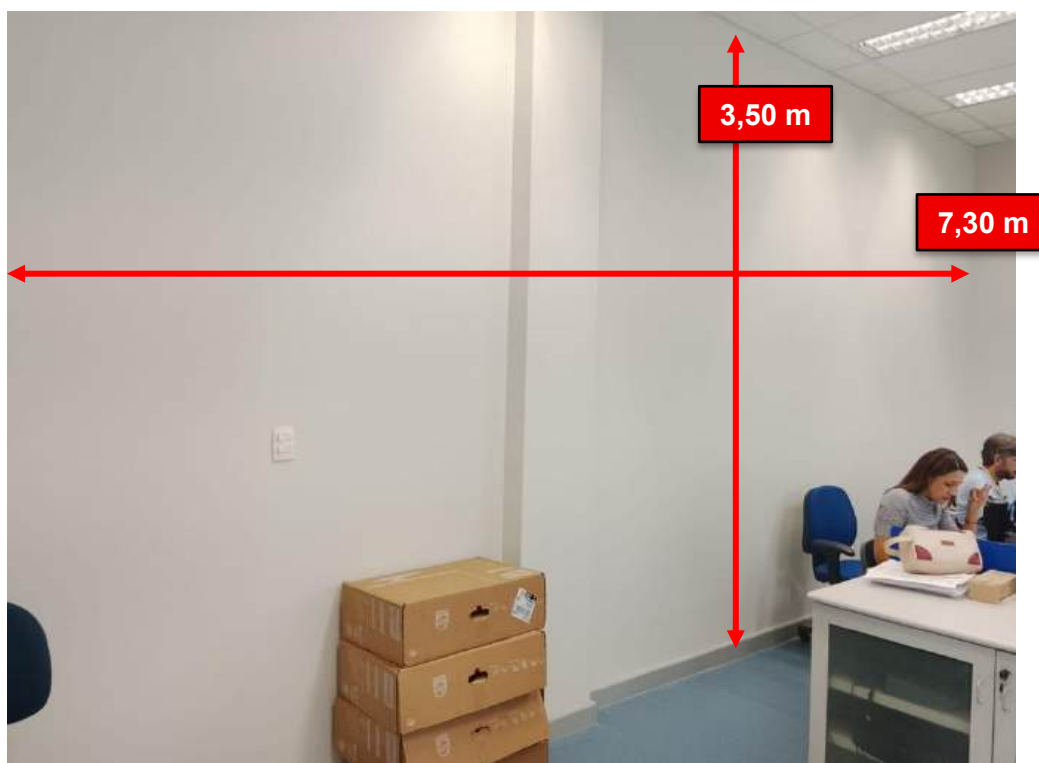
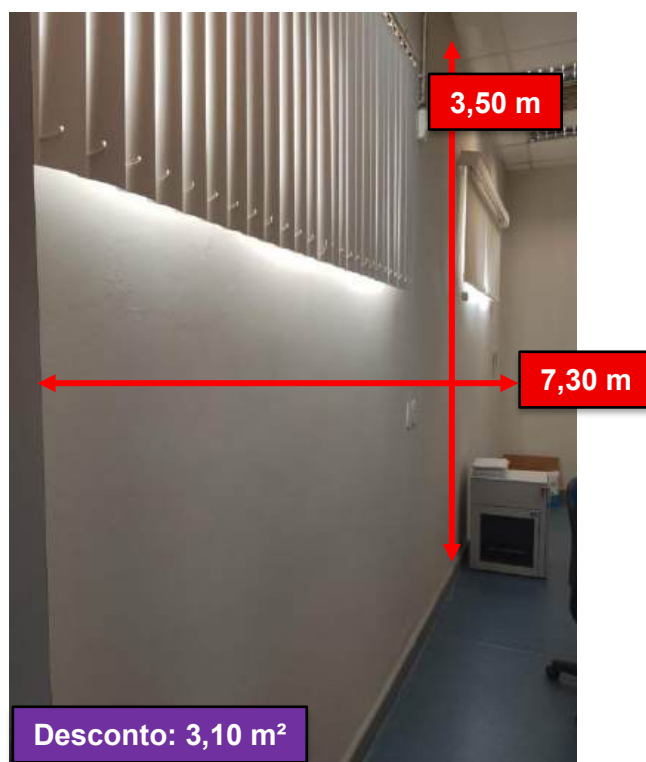
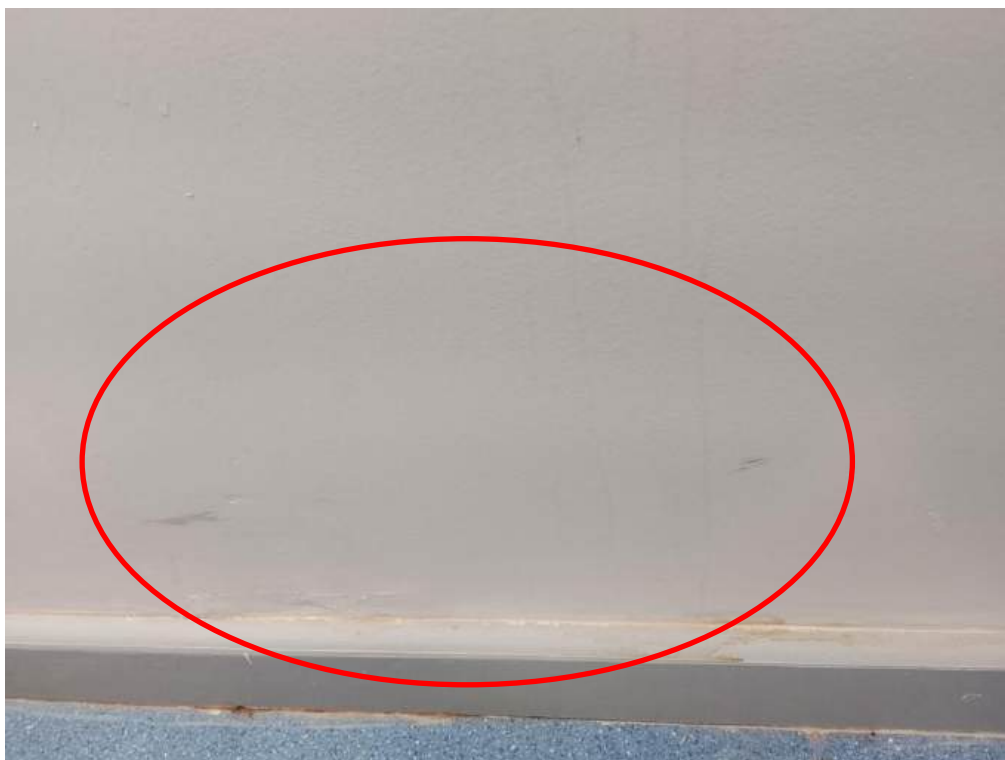
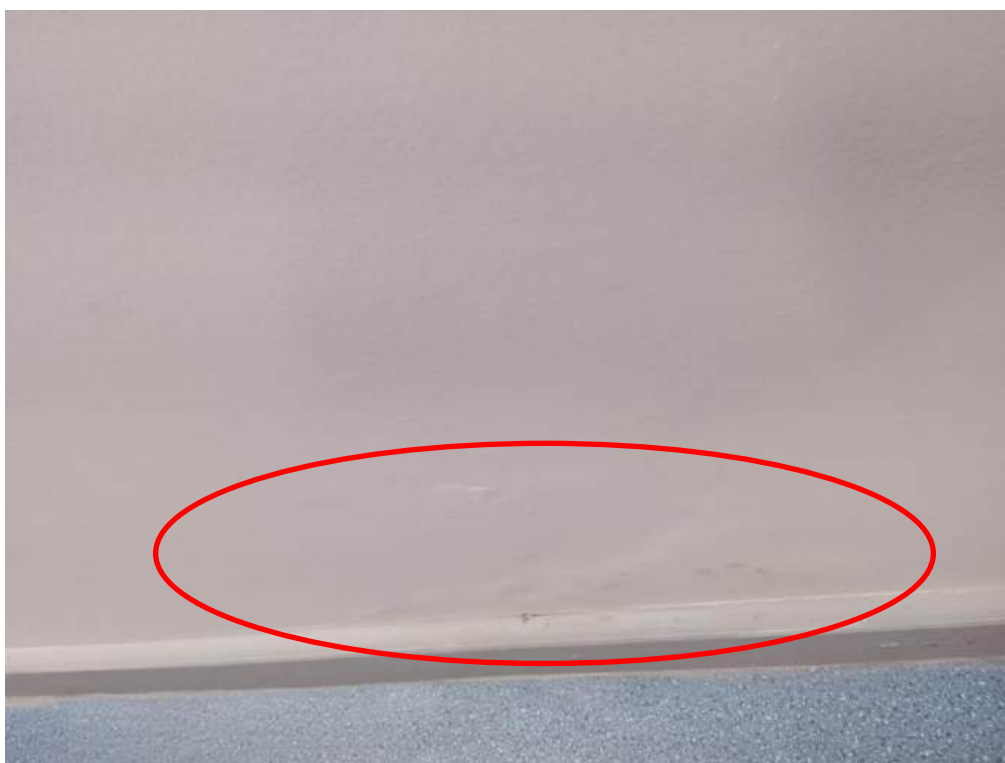
- Prezados, paredes do suporte com manchas e desgaste. É necessária a pintura acrílica com remanejamento de mobiliário. (itens 17.4 e 13.12 do contrato)

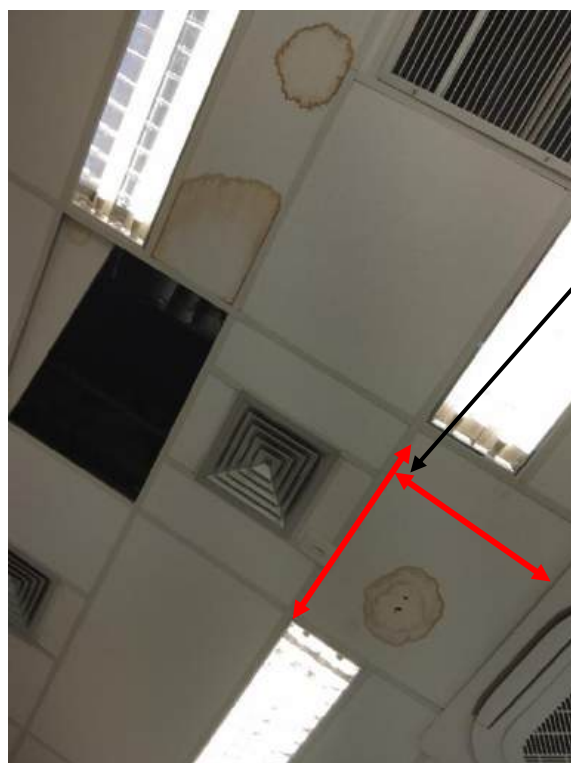
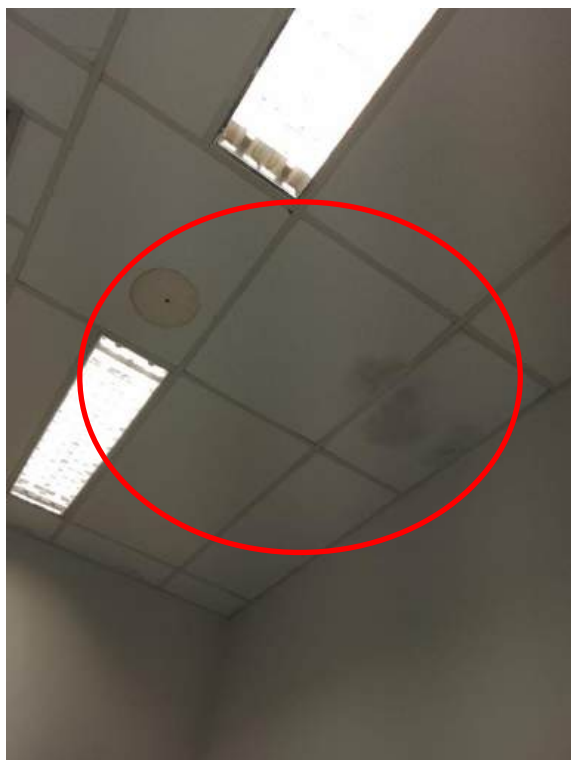
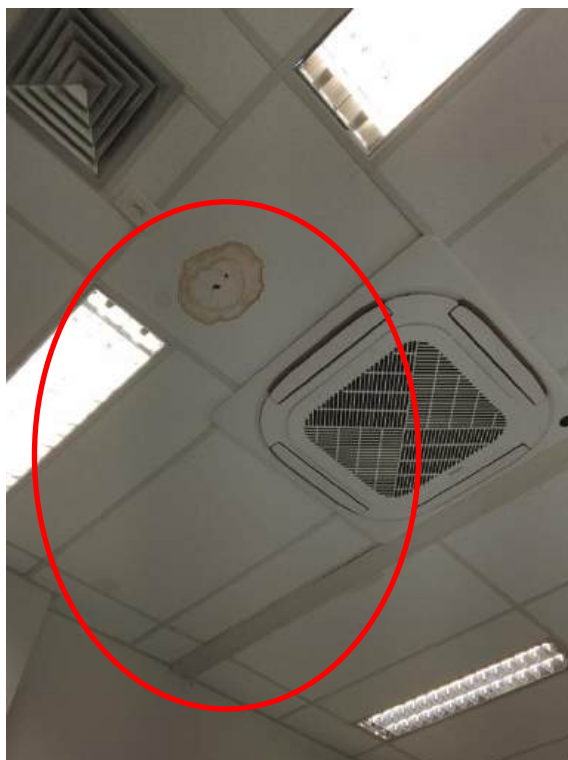
Foto 155

- Prezados, identificamos no ambiente de suporte a presença de **7,00 peças de forro de fibra mineral**, com dimensões de **1,25 x 0,63 m**, apresentando manchas, desgastes e avarias decorrentes de infiltrações, comprometendo o padrão de acabamento e a estética do local. É necessária a substituição das unidades danificadas para restabelecer a uniformidade e garantir a conservação adequada do forro. **As correções relacionadas às infiltrações já foram registradas em relatório específico, no item 1 – Manta aluminizada, referente ao telhado.** (itens 12.10 e 2.18 do contrato)
