## RELATÓRIO TÉCNICO FOTOGRÁFICO

| RELATÓRIO TÉCNICO<br>FOTOGRAFICO | | Contrato: | 2025.7421.3575 |
| | | Nr. Ordem de Serviço: | 260030909 |
| Nome: | EMPRESA<br>TANGARA DA<br>SERRA | | |

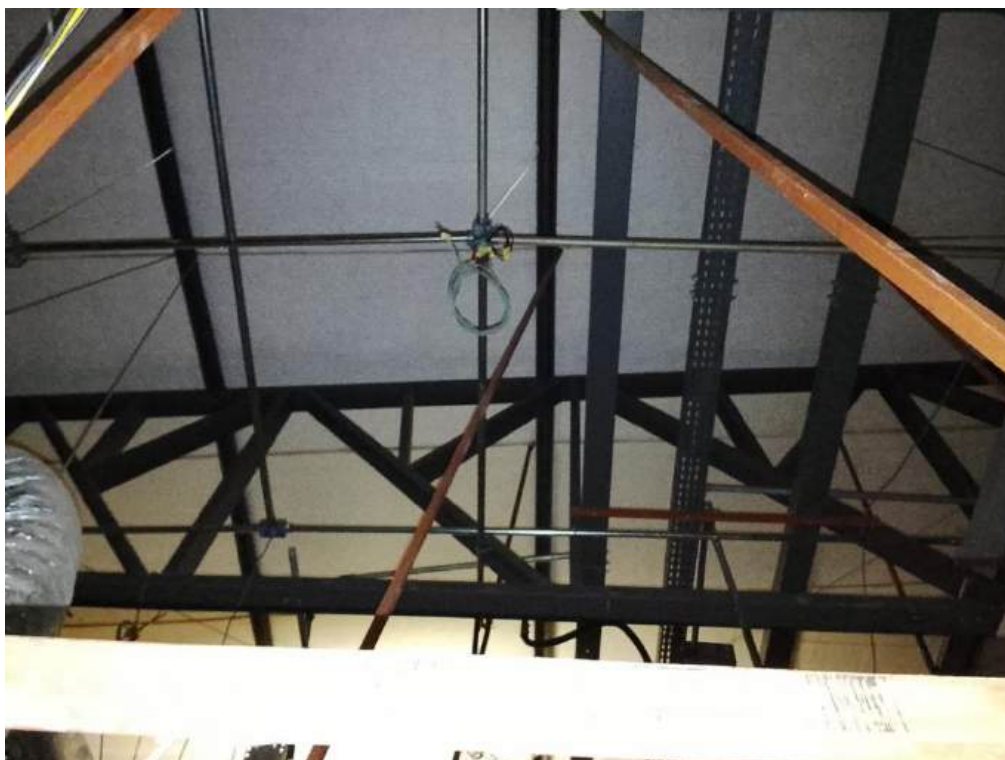
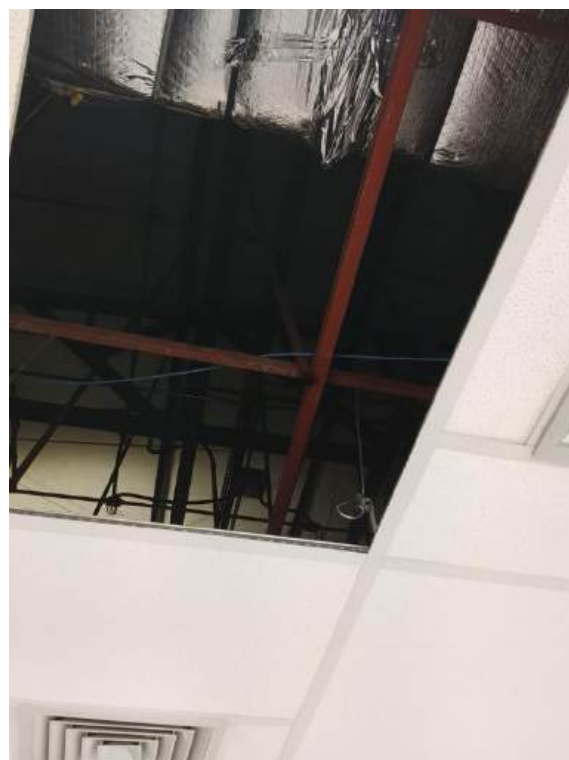
- Prezados, identificamos no ambiente de suporte a presença de **7,00 peças de forro de fibra mineral**, com dimensões de **1,25 x 0,63 m**, apresentando manchas, desgastes e avarias decorrentes de infiltrações, comprometendo o padrão de acabamento e a estética do local. É necessária a substituição das unidades danificadas para restabelecer a uniformidade e garantir a conservação adequada do forro. **As correções relacionadas às infiltrações já foram registradas em relatório específico, no item 1 – Manta aluminizada, referente ao telhado.** (itens 12.10 e 2.18 do contrato)

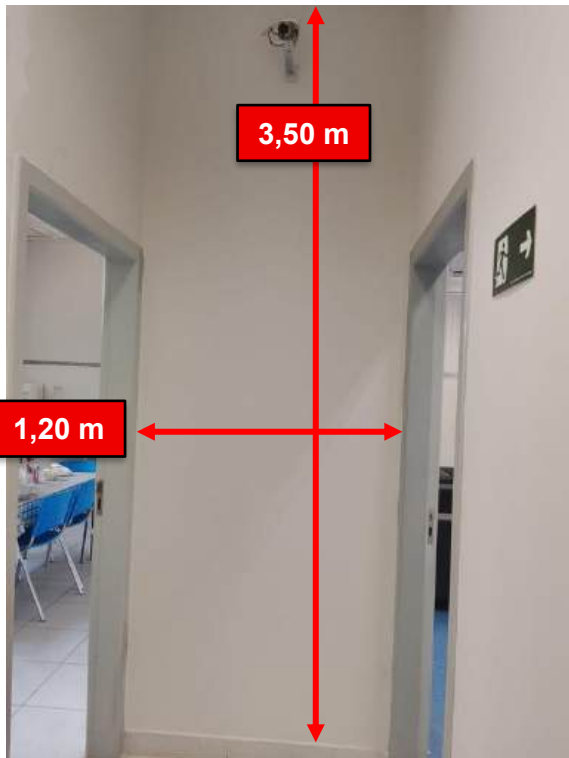
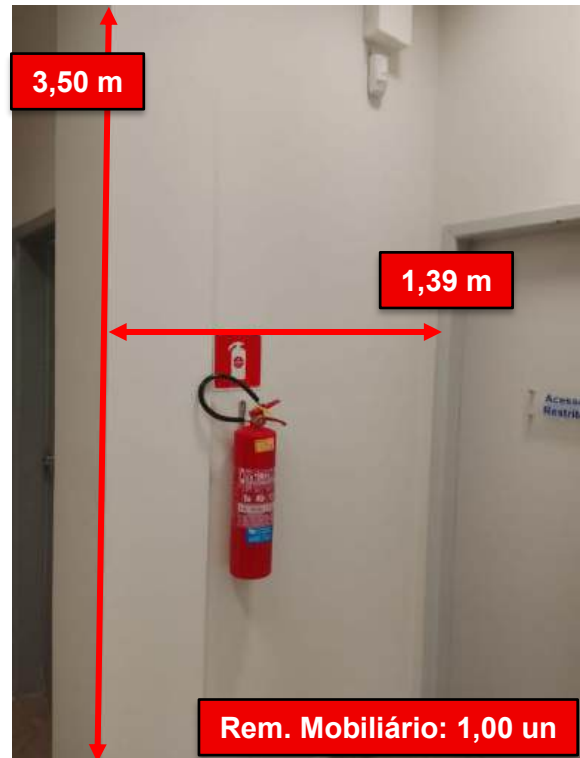
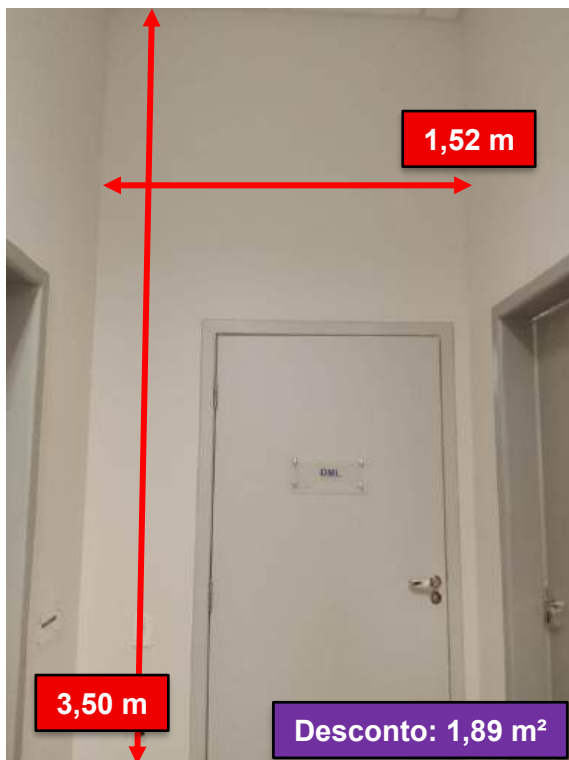
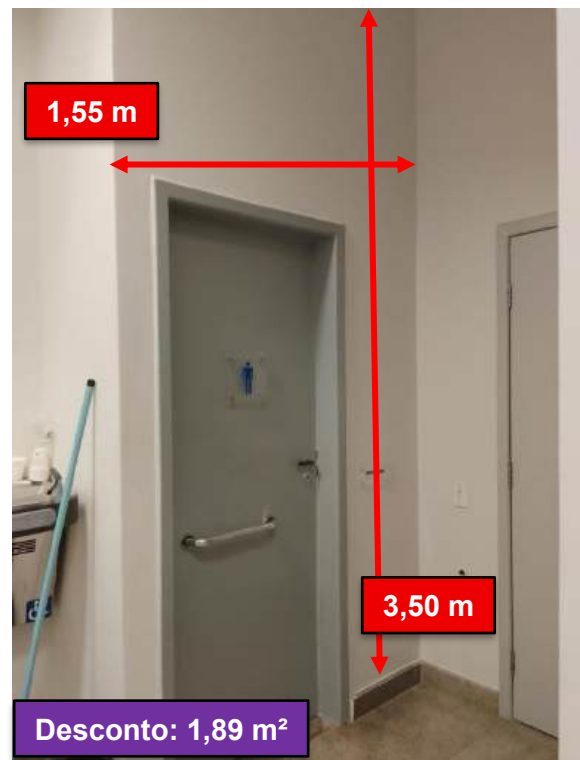
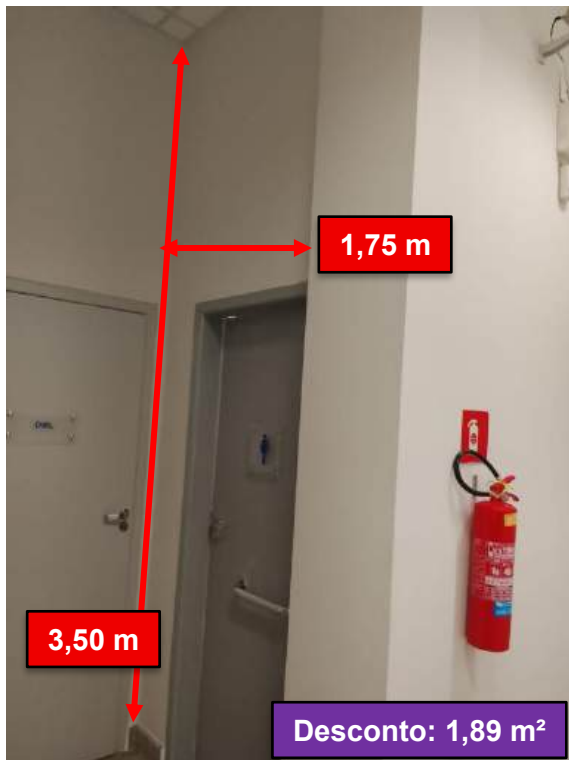
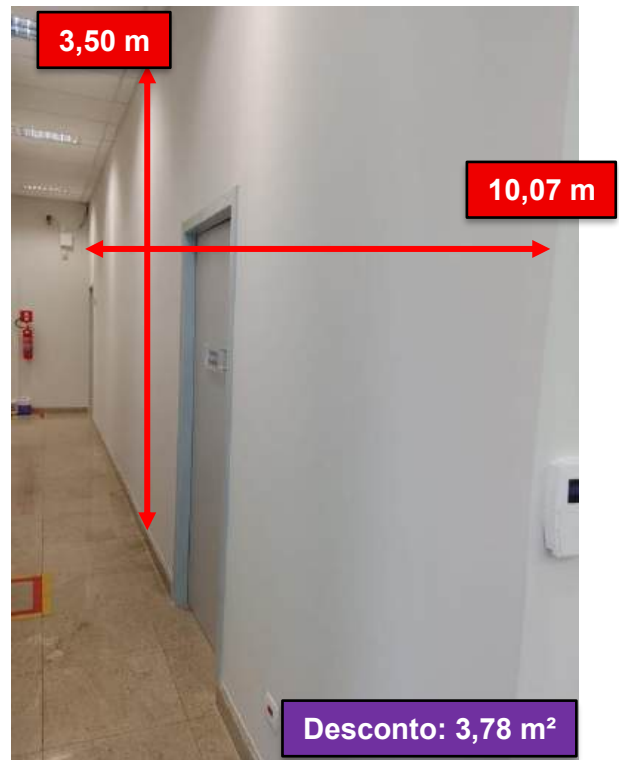
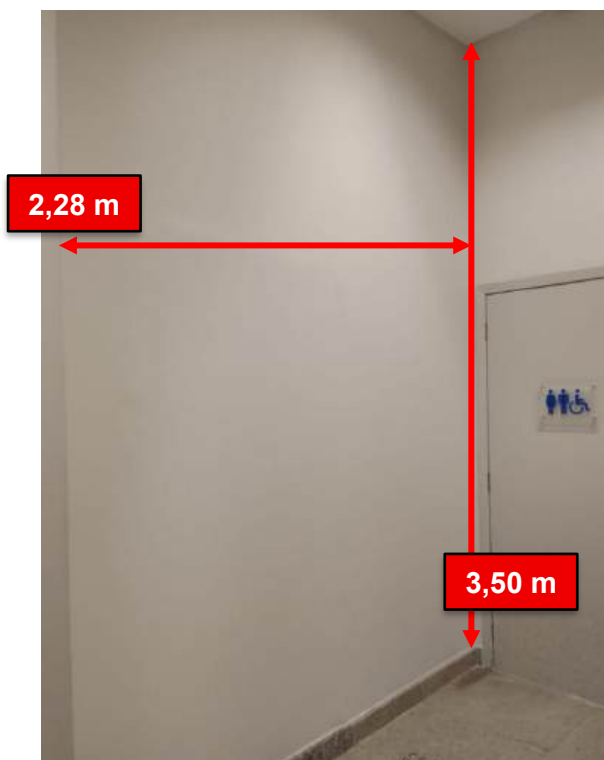
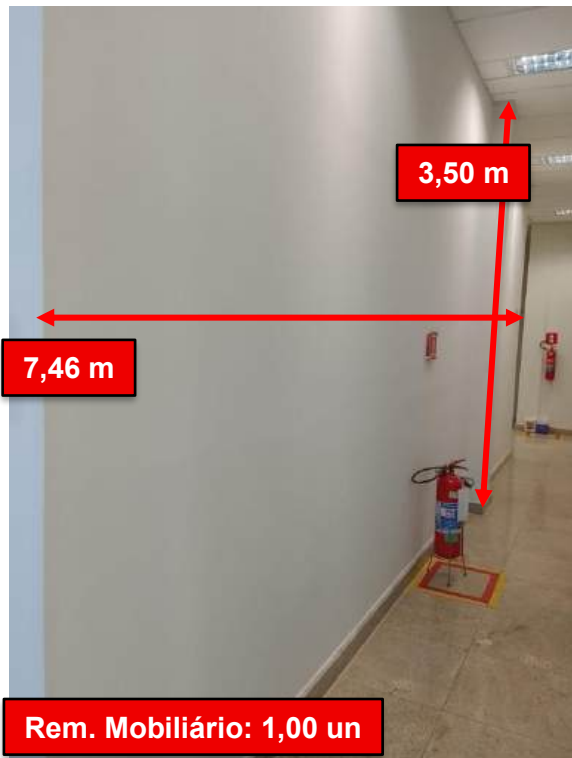
- Prezados, as paredes do corredor interno estão com manchas e desgaste, prejudicando a aparência do ambiente. É necessária a pintura acrílica, sendo preciso também o remanejamento dos extintores para realização do serviço. (itens 17.4 e 13.12 do contrato)

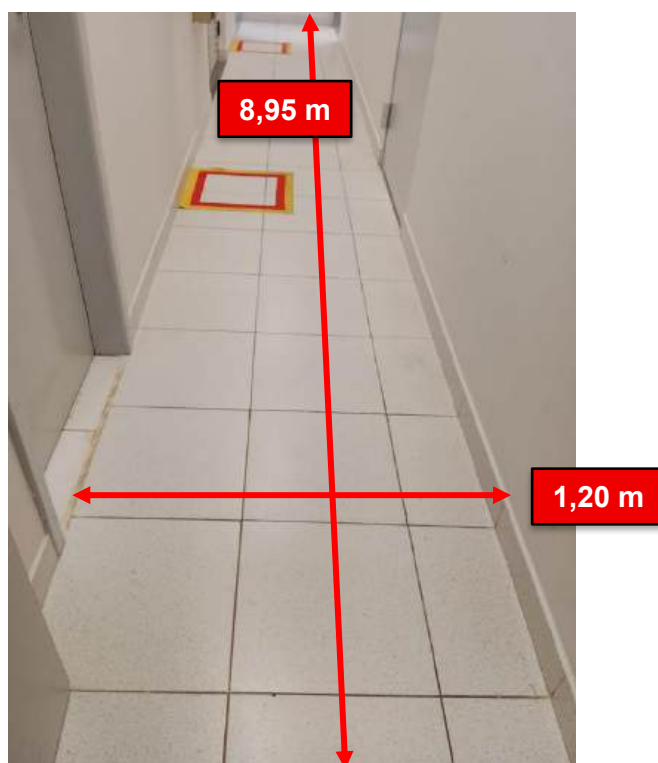
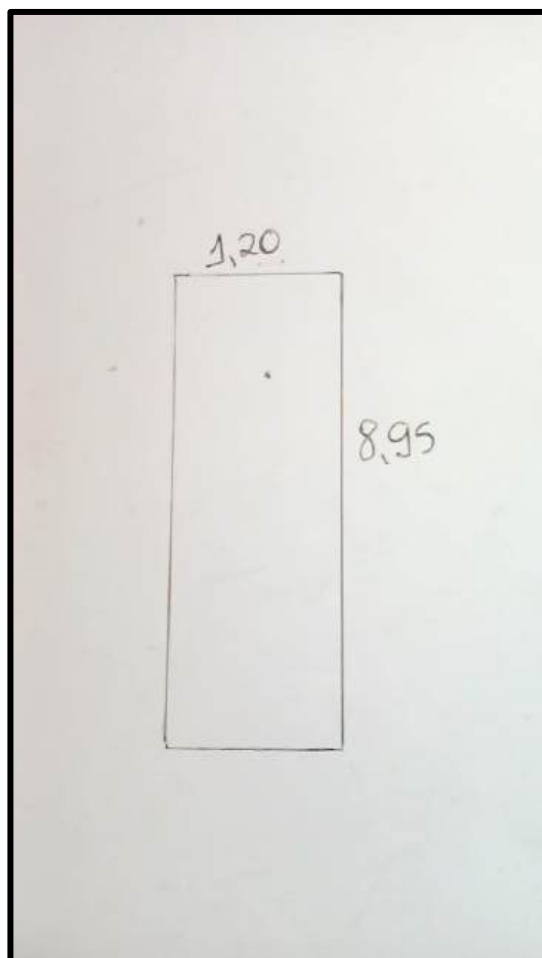
- Prezados, constatamos que o piso cerâmico do corredor de acesso apresenta peças ocas, soltas e com falhas de fixação, comprometendo a estabilidade, a segurança de circulação e o acabamento do ambiente. Conforme **solicitação da gerência, é necessária a substituição do revestimento existente por piso em porcelanato**. Para a execução dos serviços, serão contempladas as etapas de demolição do piso atual, regularização da base, assentamento do novo revestimento e remoção dos resíduos gerados com destinação adequada. Adicionalmente, será necessária a instalação de **4,50 m lineares de soleira para divisão de ambientes, posicionadas abaixo de 5,00 portas existentes**, bem como a reinstalação de **8,00 m de fita de piso para demarcação dos extintores no corredor**. Considera-se ainda o **rodapé (20,30 x 0,10) que será em porcelanato**, garantindo o adequado acabamento e continuidade do material. As intervenções visam restabelecer a funcionalidade, garantir a segurança e melhorar o padrão estético do local. (itens 10.14, 2.4, 10.1, 2.18, 10.5 e 29.11 do contrato)

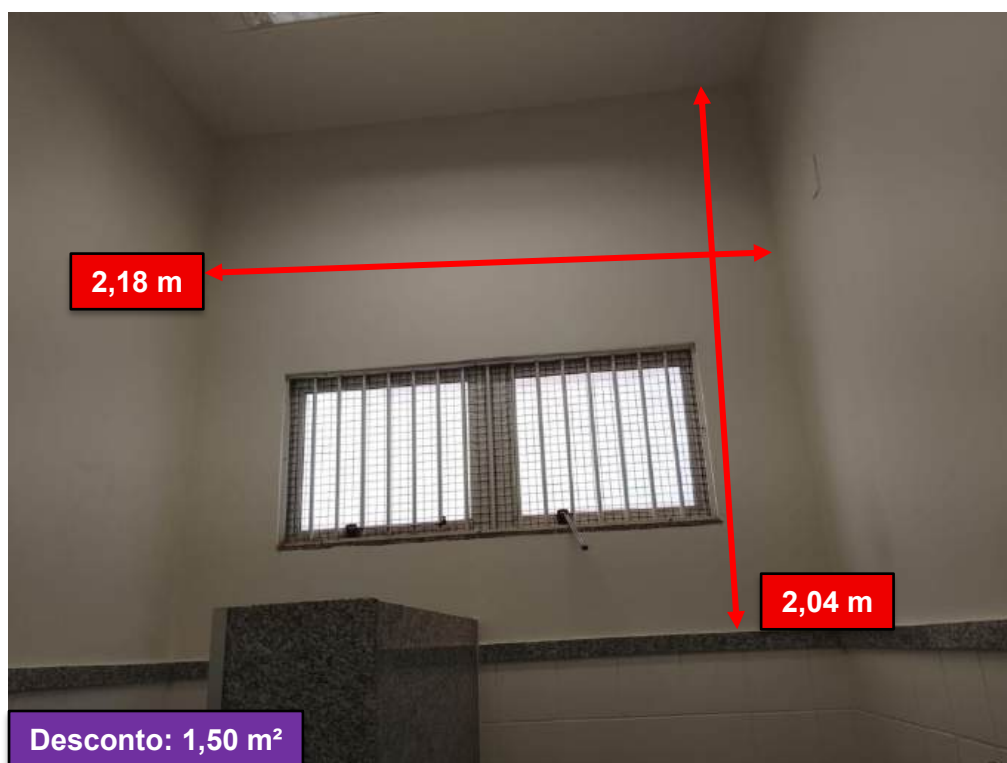
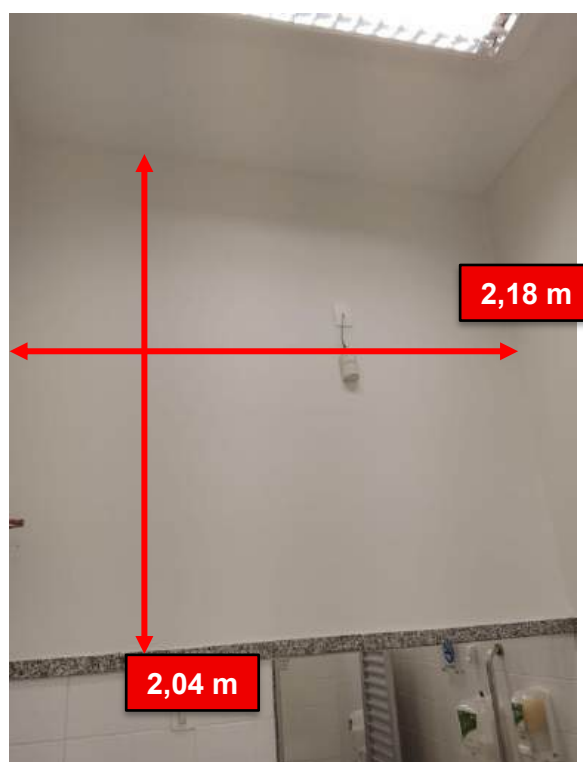
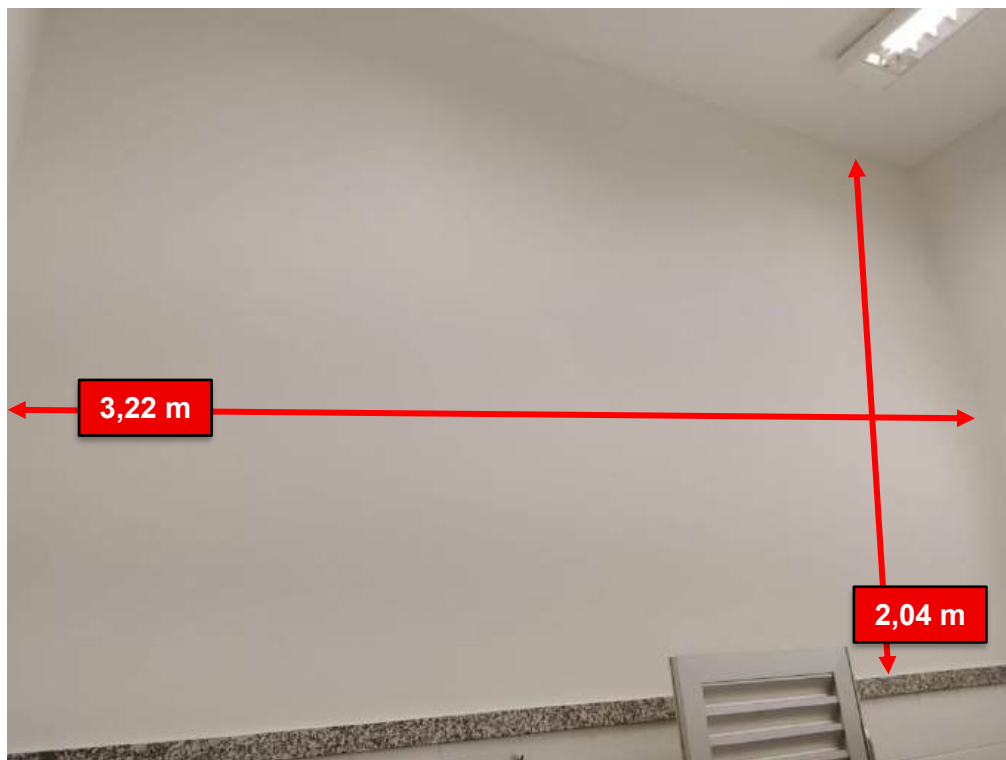
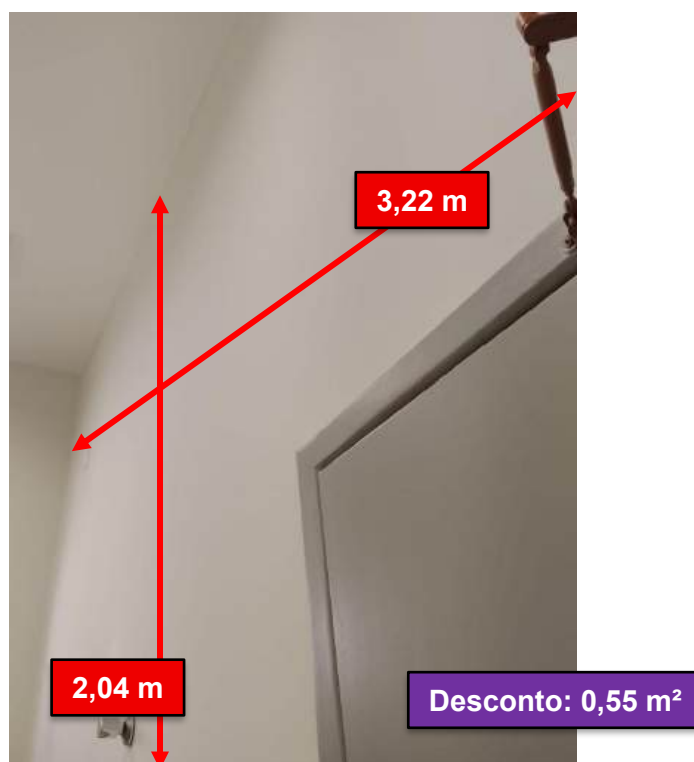
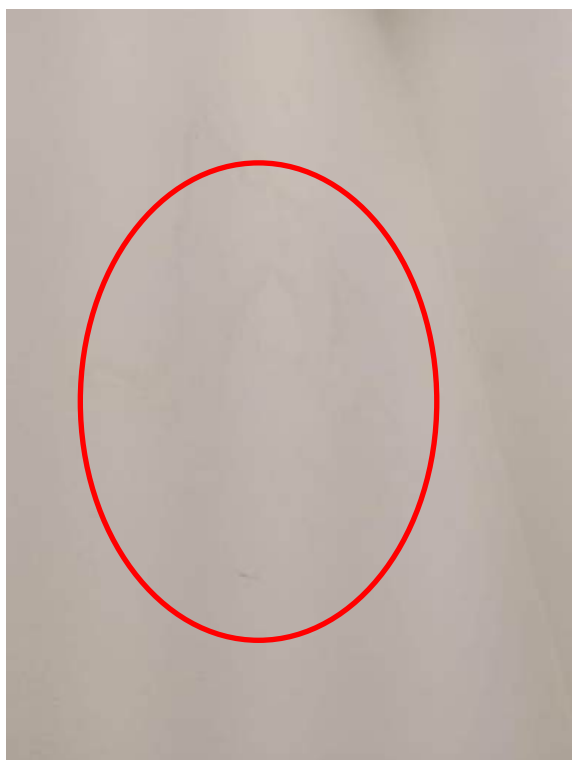
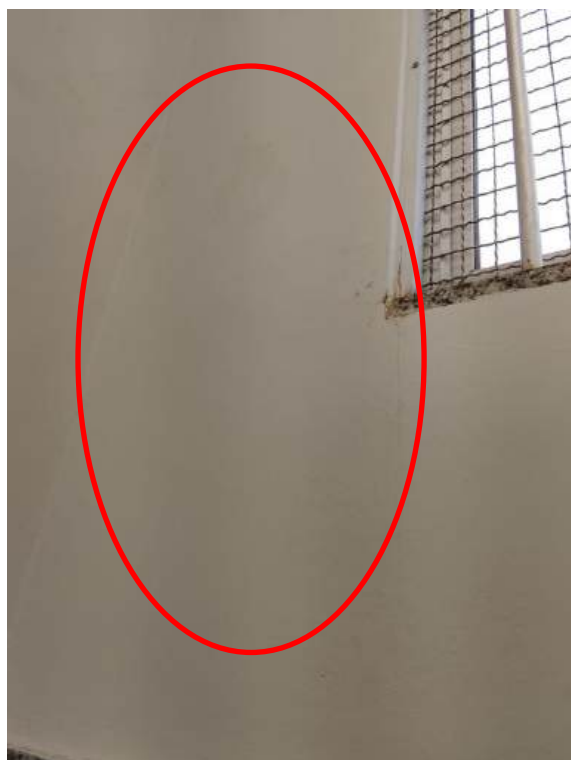
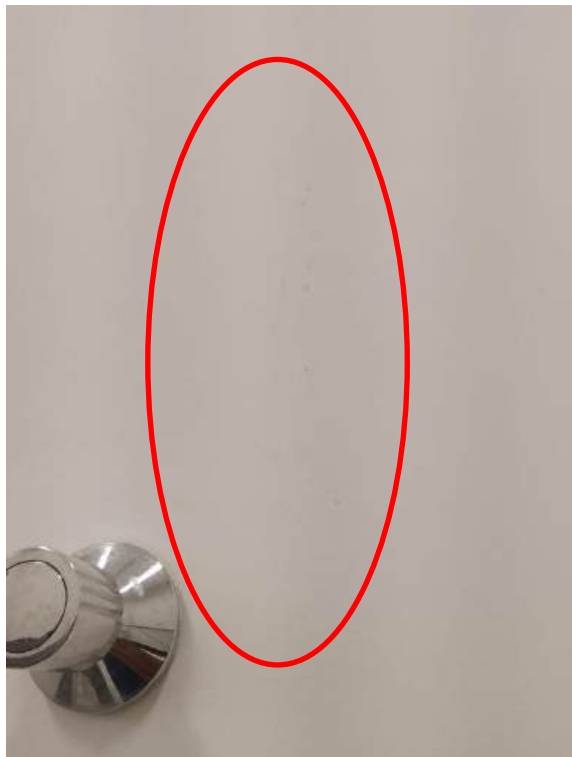
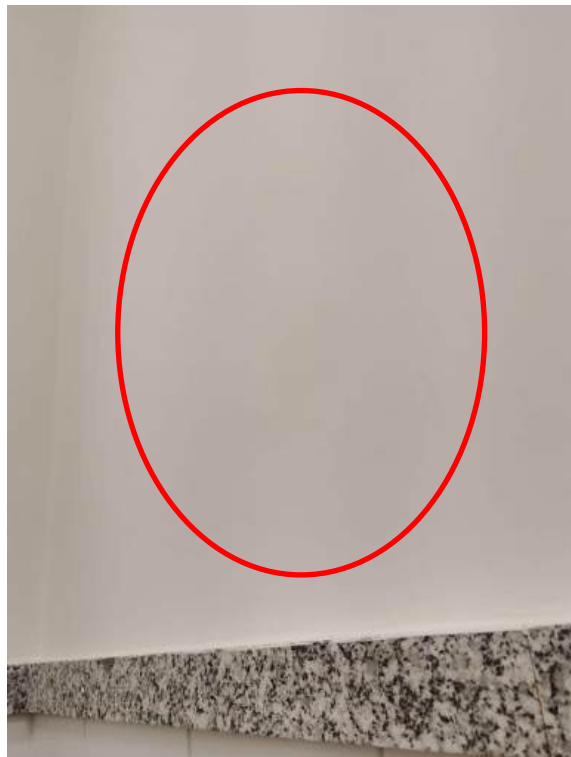
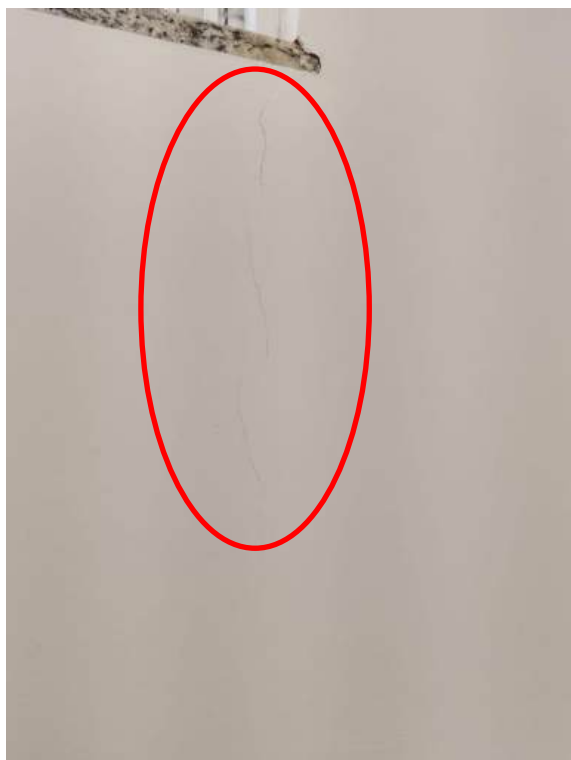
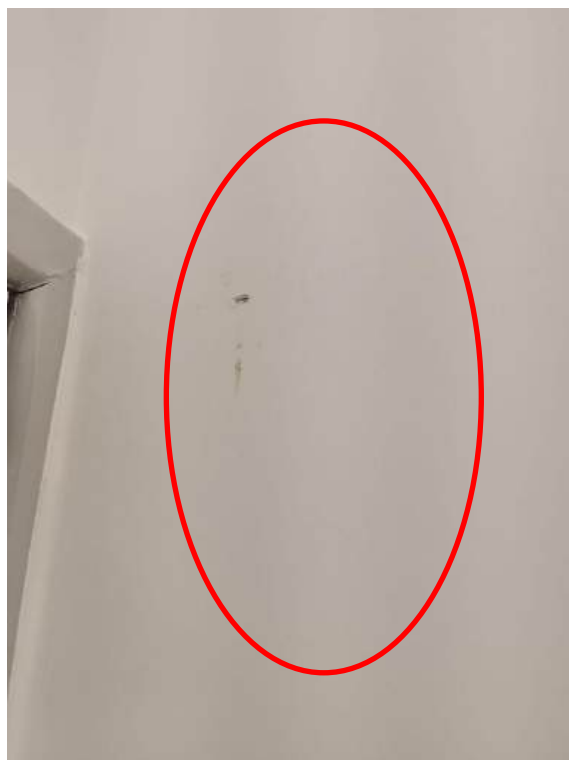
- Prezados, paredes do banheiro masculino com desgaste e sujeira. É necessária a pintura acrílica para recuperação do acabamento. (item 17.4 do contrato)

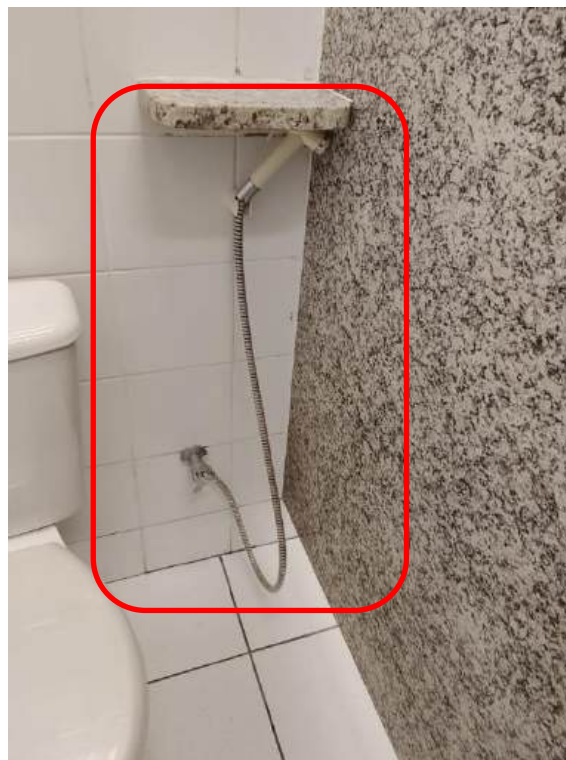
Foto 195

- Prezados, ducha higiênica do banheiro masculino com falhas e desgaste. É necessária a substituição. (item 28.11 do contrato)

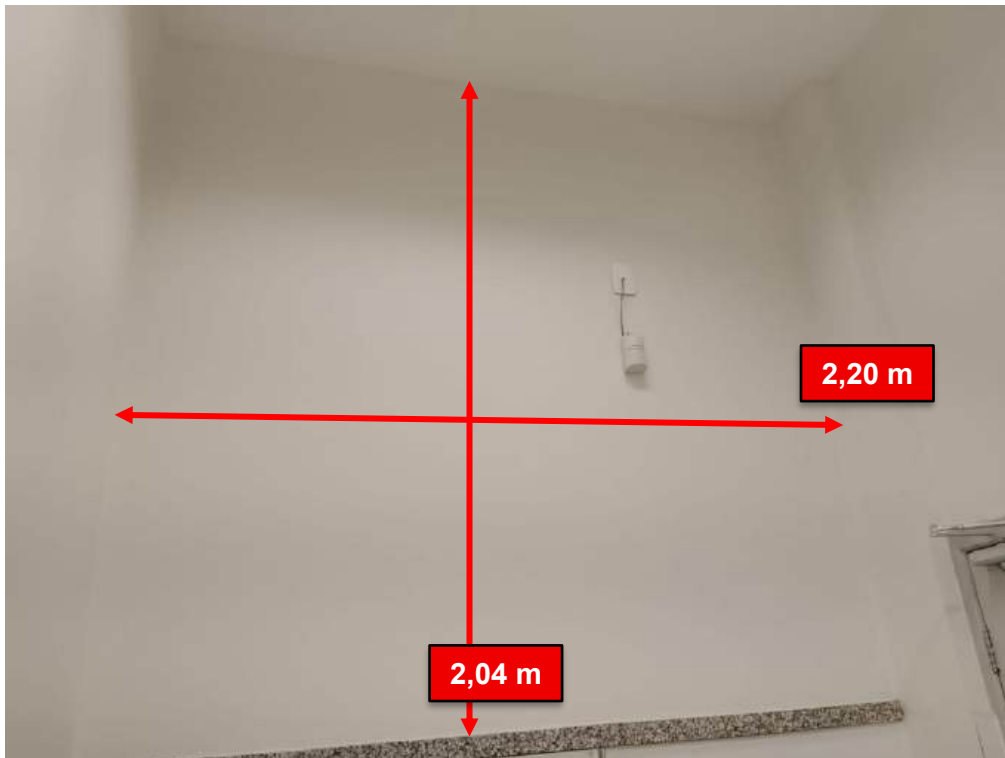
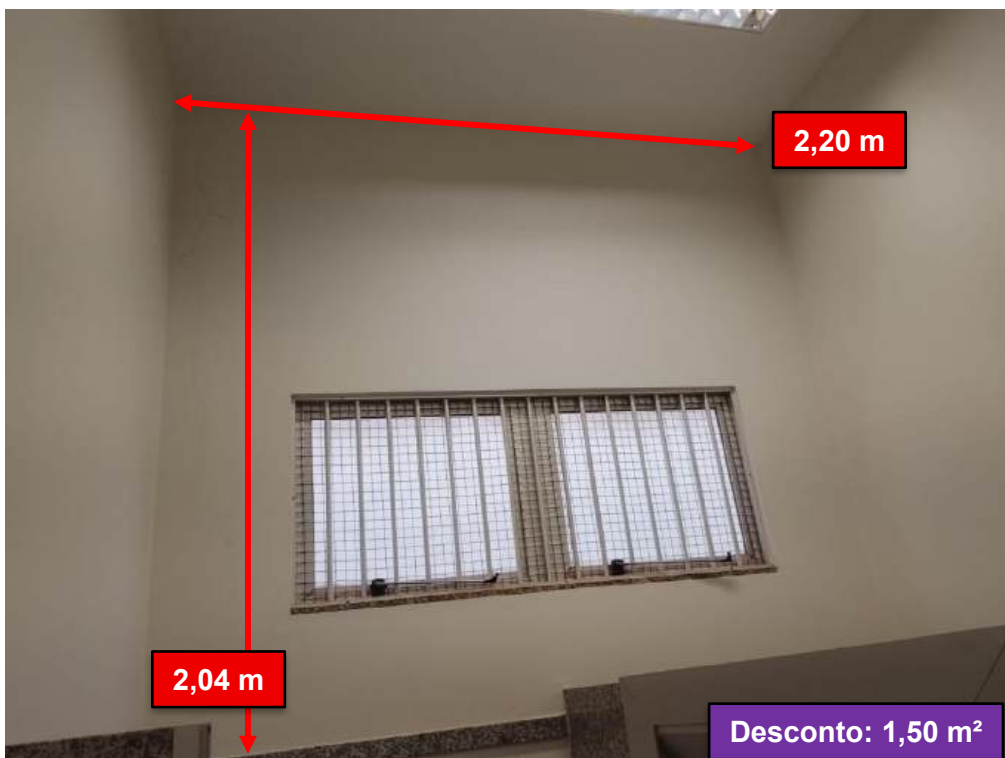
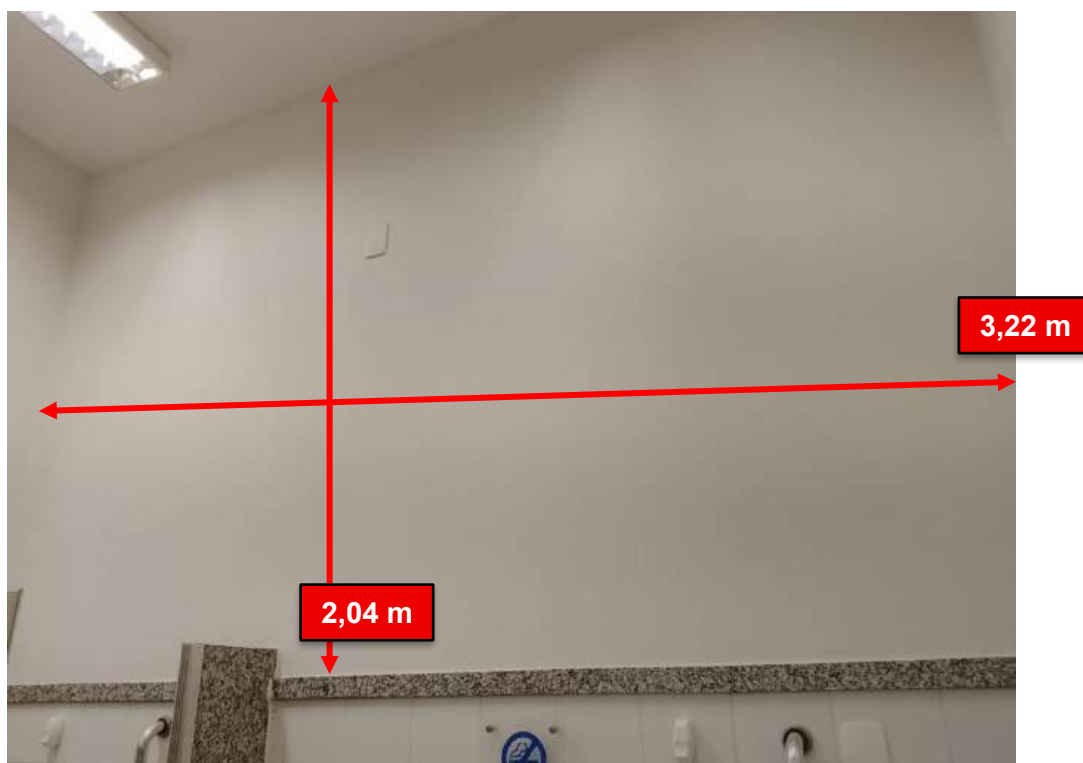
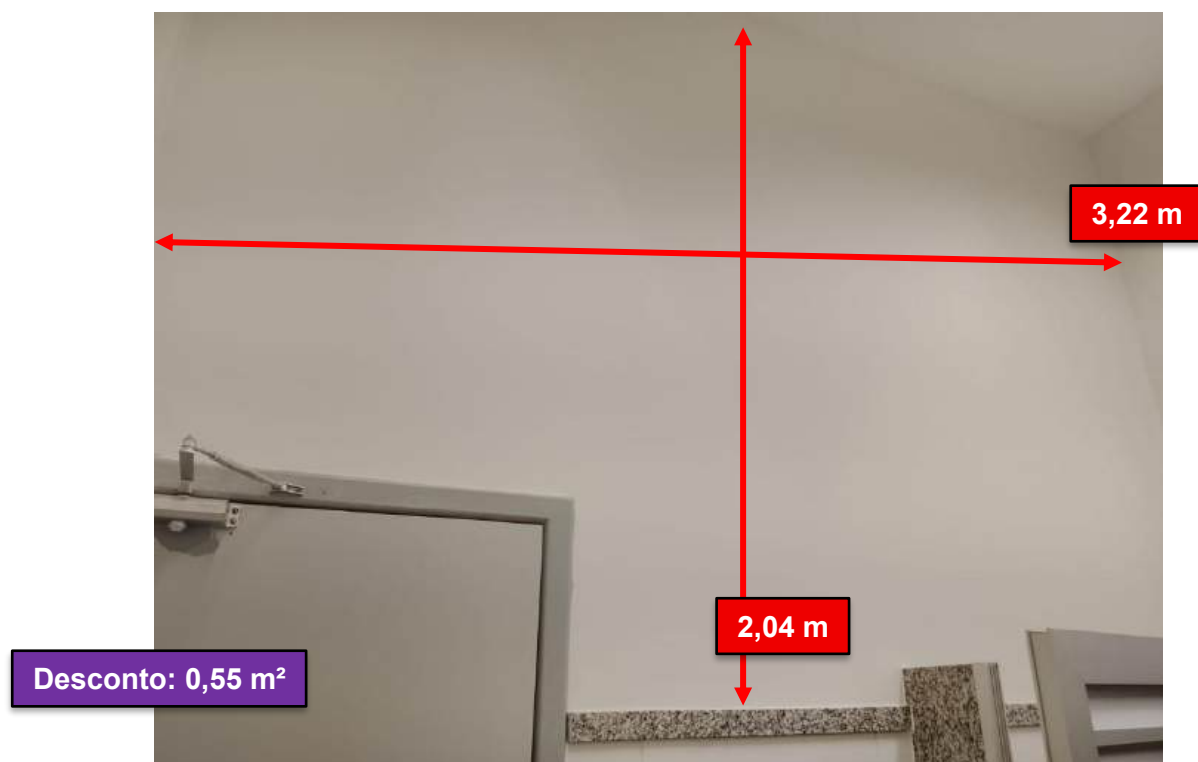
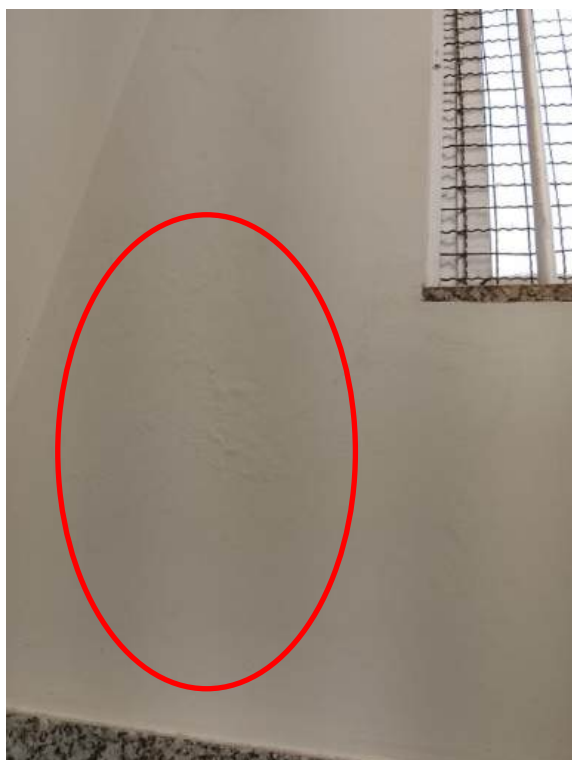
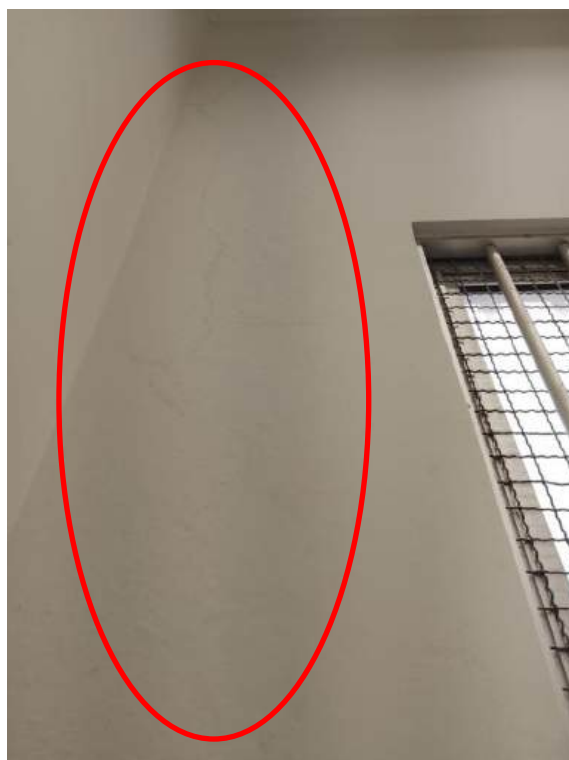
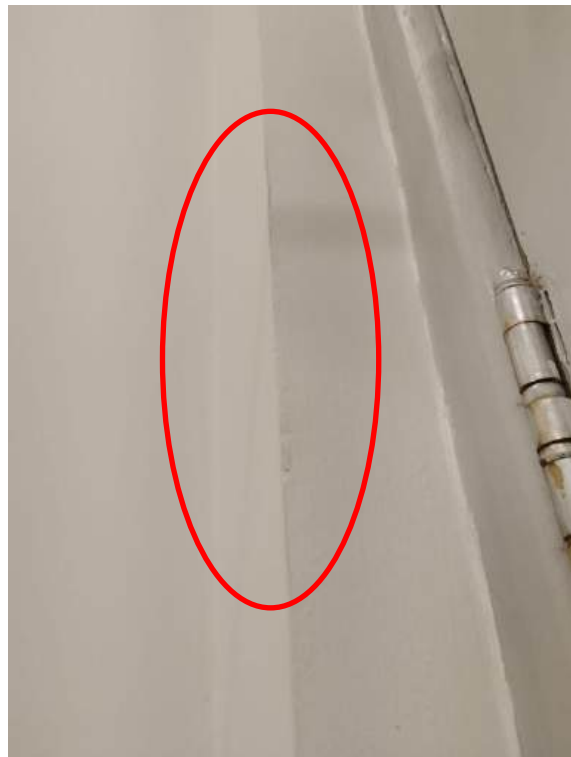
6.1 - Pintura acrílica:

- Prezados, paredes do banheiro feminino com desgaste e sujeira. É necessária a pintura acrílica para recuperação do acabamento. (item 17.4 do contrato)

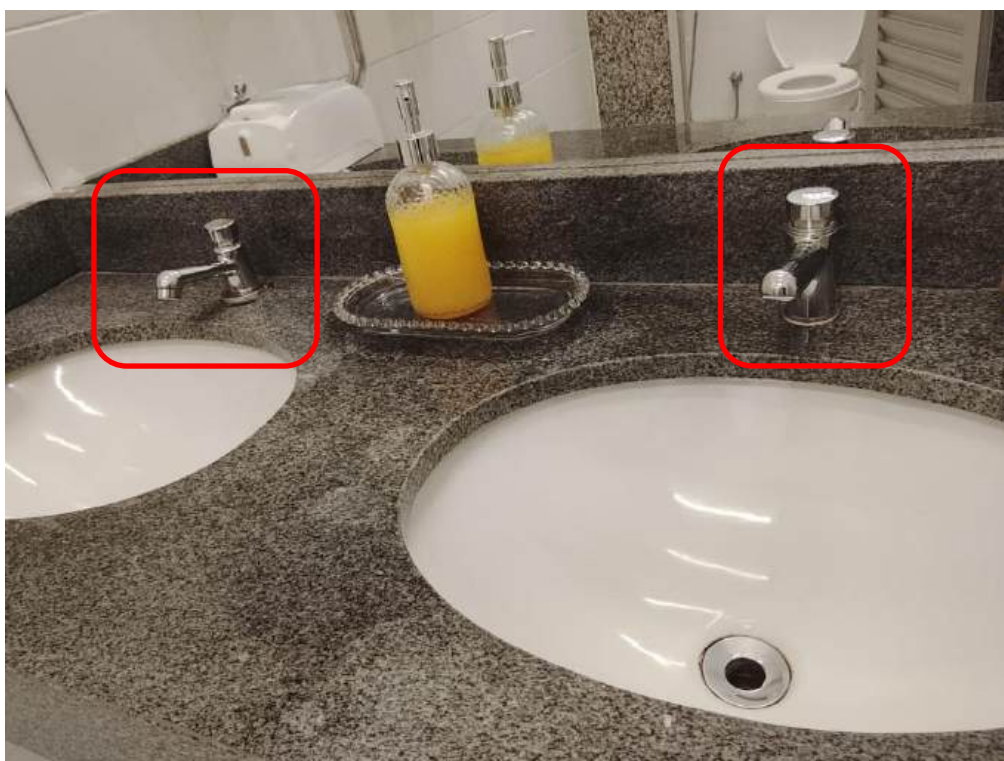
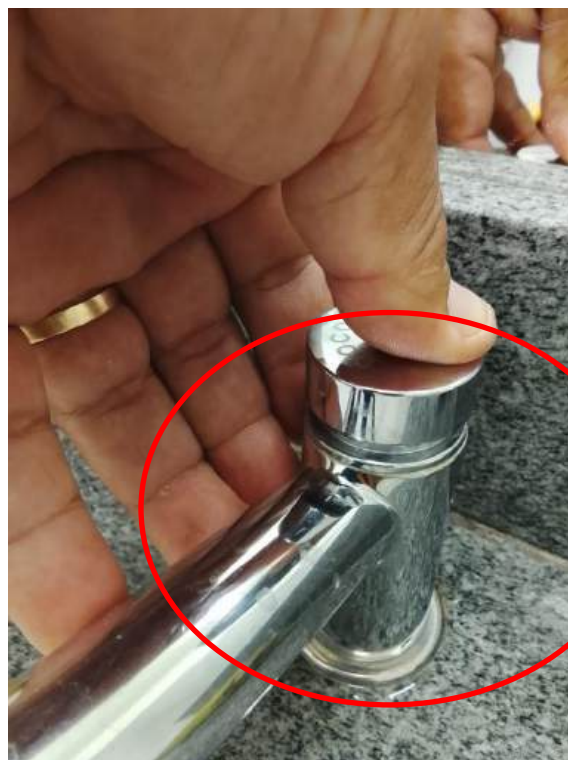
- Prezados, banheiro feminino com **2,00 torneiras automáticas** danificadas e com vazamento. É necessária a substituição. (item 28.28 do contrato)

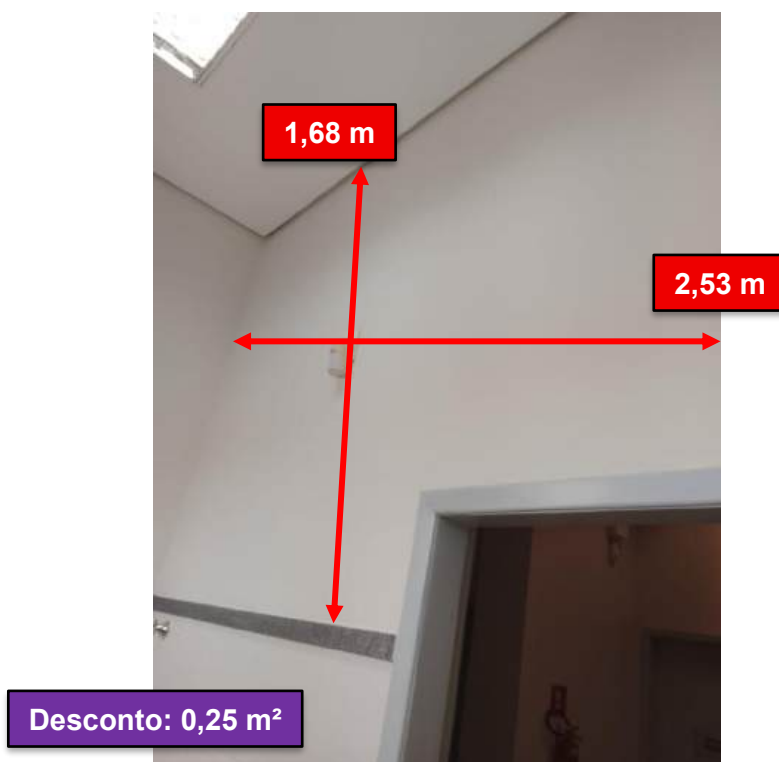
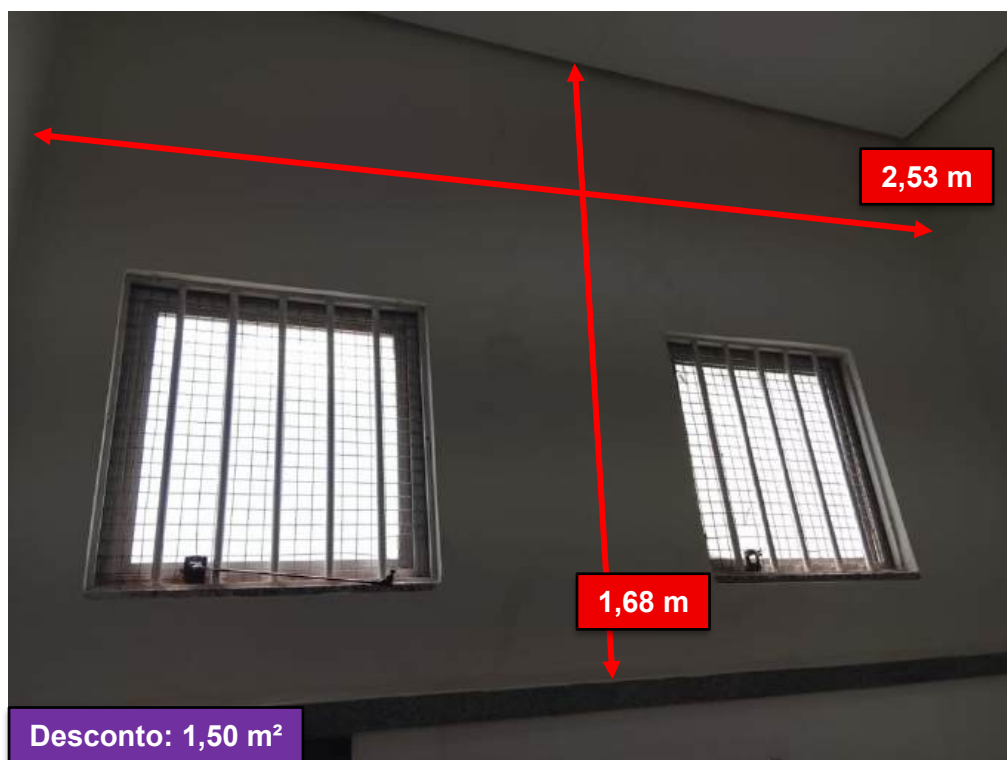
- Prezados, as paredes do banheiro PNE estão com manchas, sujeira e desgaste, o que prejudica a aparência do ambiente. É necessária a pintura acrílica para melhorar o visual e conservar o local. (item 17.4 do contrato)

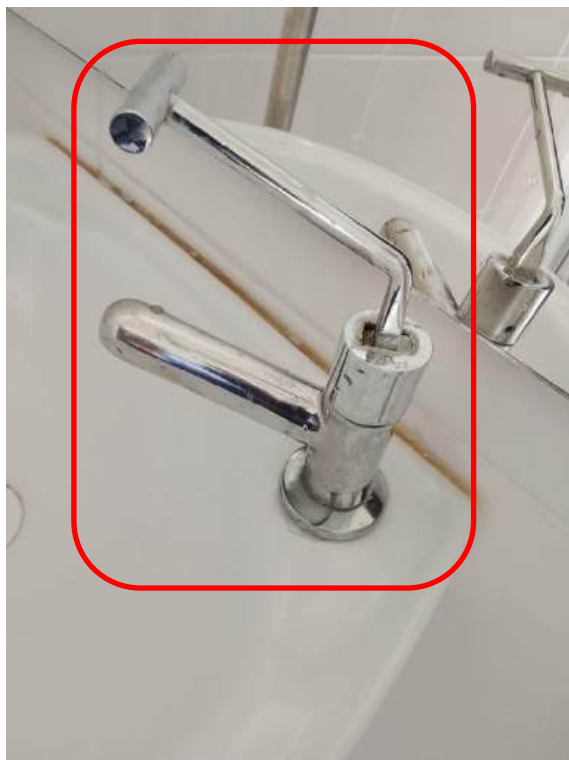
Foto 211

- Prezados, banheiro PNE com **1,00 torneira com alavanca** danificada e com vazamento. É necessária a substituição. (item 28.32 do contrato)

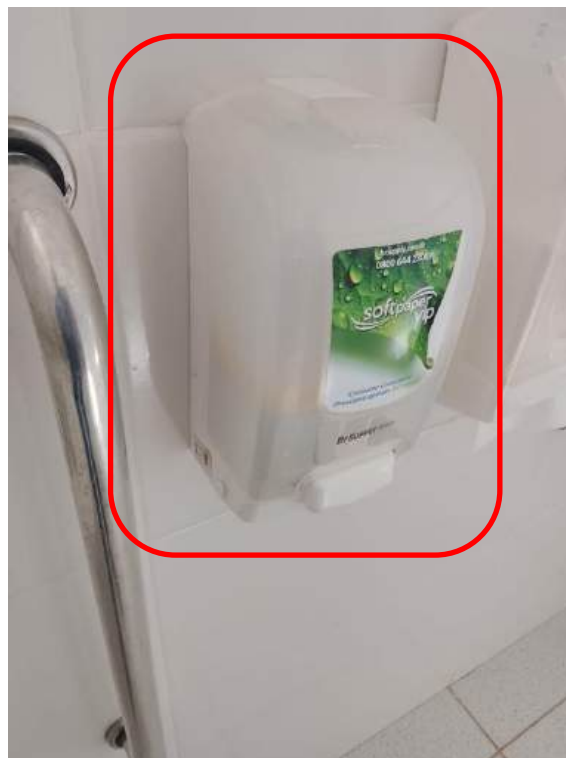
Foto 213

- Prezados, dispenser de sabão do banheiro PNE danificado e com falhas. É necessária a substituição. (item 28.34 do contrato)

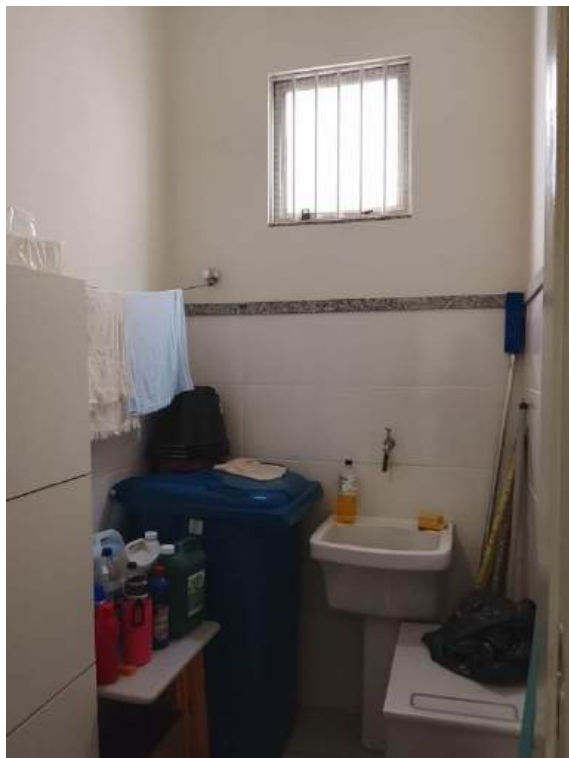
Foto 214

- Prezados, DML em boas condições, sem irregularidades identificadas. Não há necessidade de intervenções.

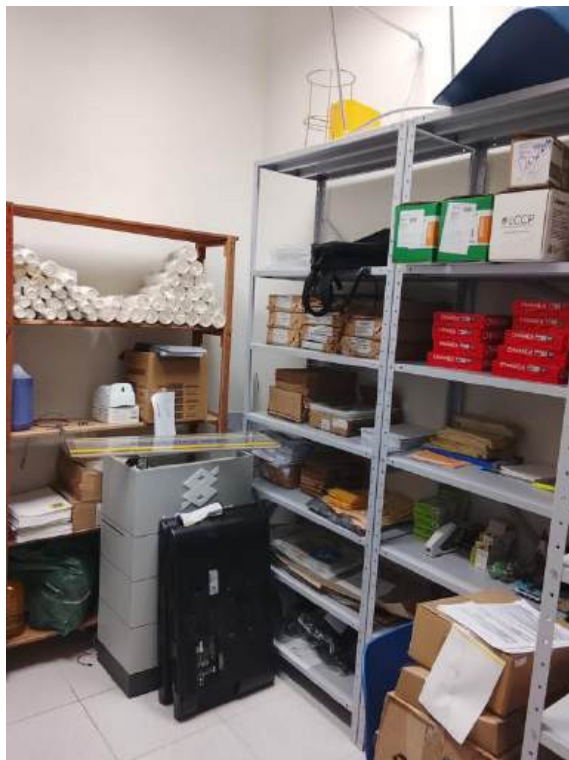
Foto 215

- Prezados, Almoxarifado conservado e sem avarias aparentes durante o levantamento. Não há necessidade de intervenções.
