## RELATÓRIO TÉCNICO FOTOGRÁFICO

| RELATÓRIO TÉCNICO<br>FOTOGRAFICO | | Contrato: | 2025.7421.3575 |
| | | Nr. Ordem de Serviço: | 260030909 |
| Nome: | EMPRESA<br>TANGARA DA<br>SERRA | | |

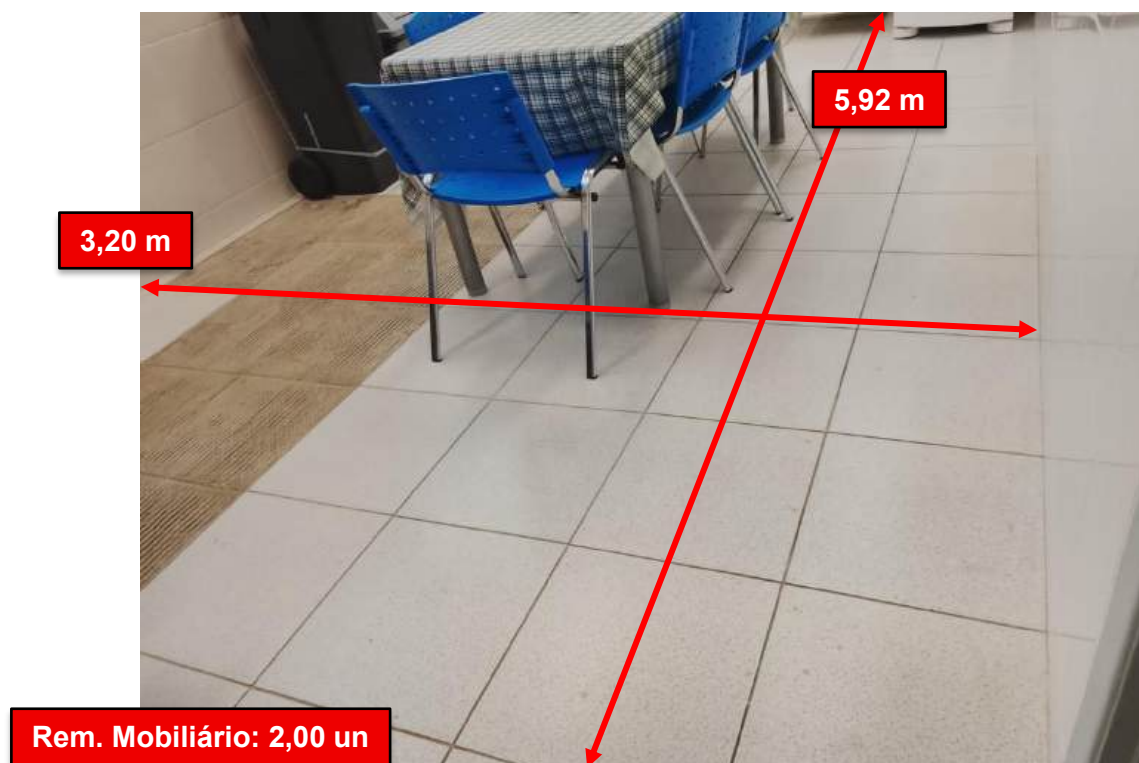
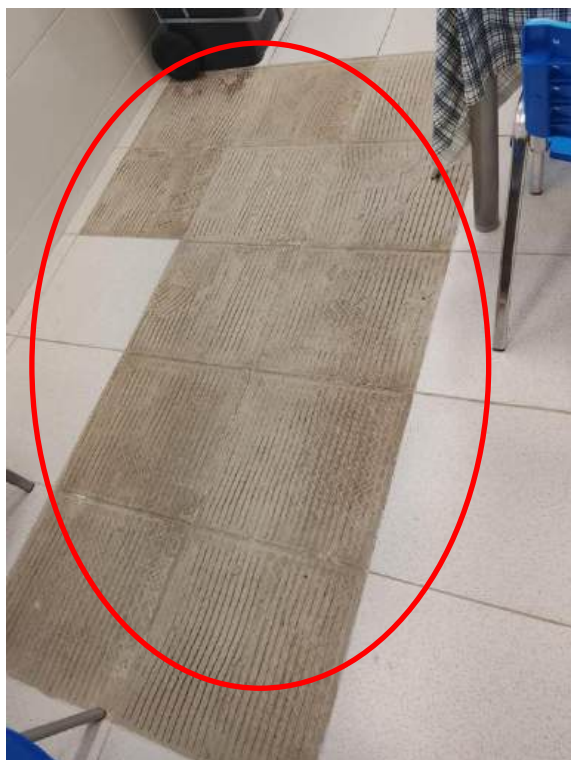
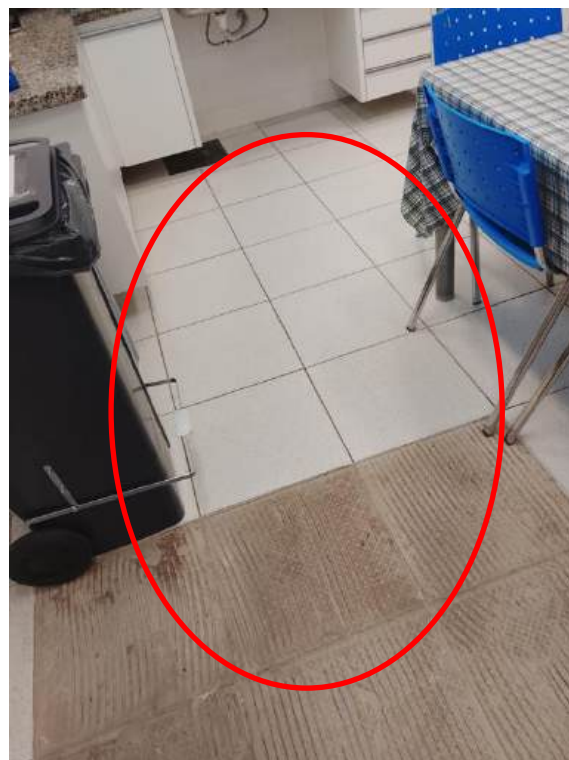
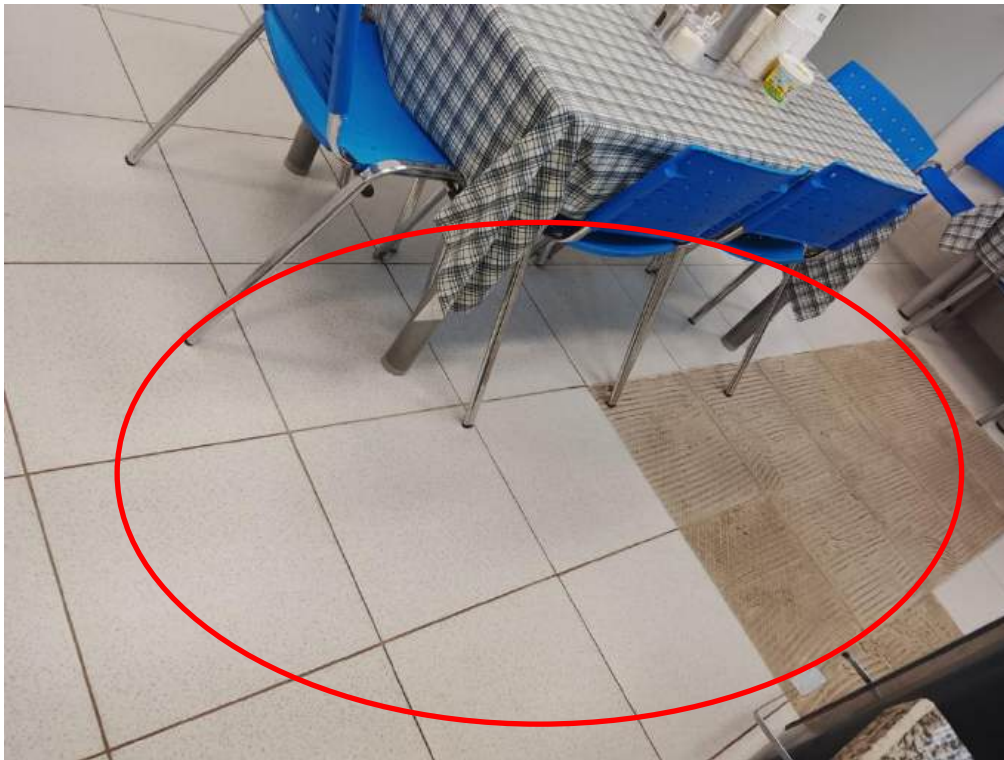
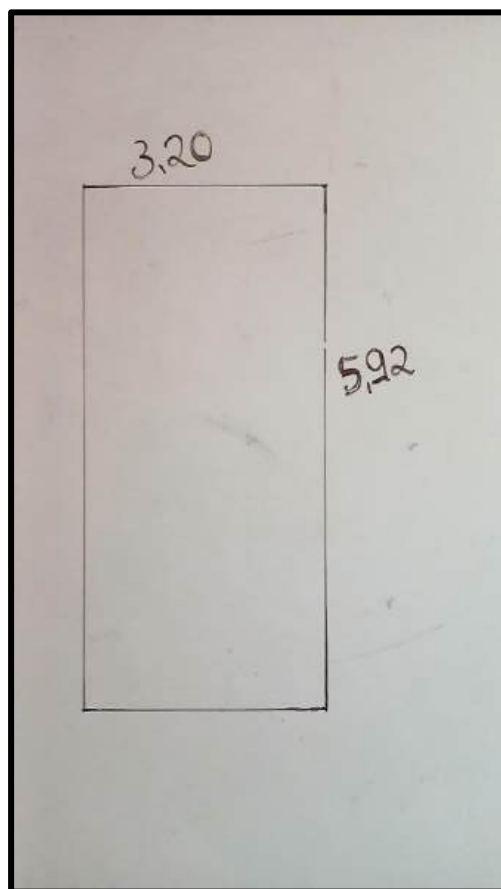
10.1 - Piso porcelanato:

- Prezados, constatamos na copa a presença de área com piso cerâmico apresentando desgaste, peças soltas e faltantes, com dimensões de **3,20 m x 5,92 m**, comprometendo a uniformidade, a estética e a funcionalidade do ambiente. É necessária a **substituição do revestimento existente por piso em porcelanato**, conforme padrão adotado. Para a execução dos serviços, serão realizadas as etapas de demolição do piso atual, regularização da base, assentamento do novo revestimento e remoção dos resíduos gerados com destinação adequada. As intervenções visam restabelecer a padronização, melhorar a resistência do piso e garantir a adequada conservação do ambiente. (itens 10.14, 2.4, 10.1, 2.18 e 13.12 do contrato)

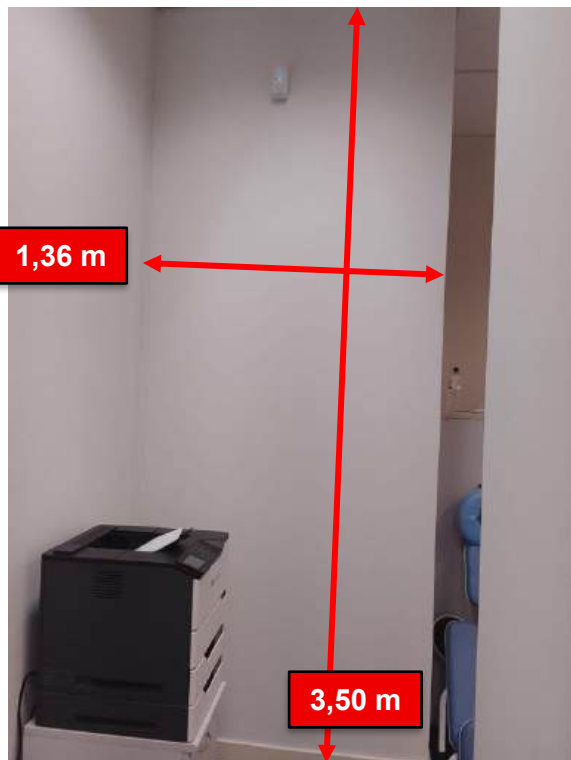
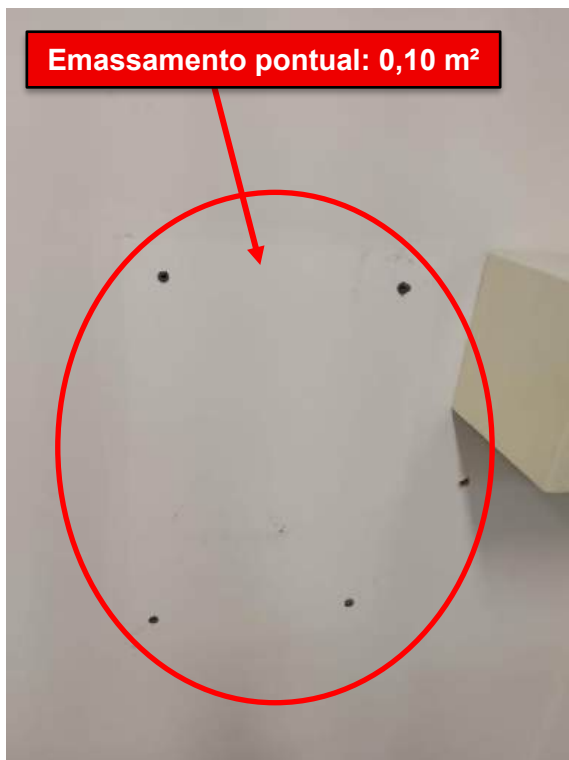
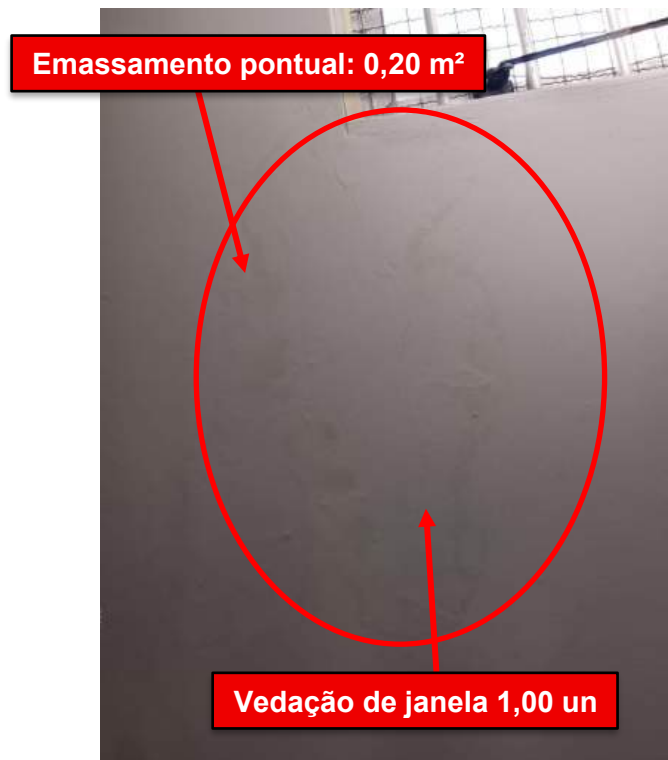
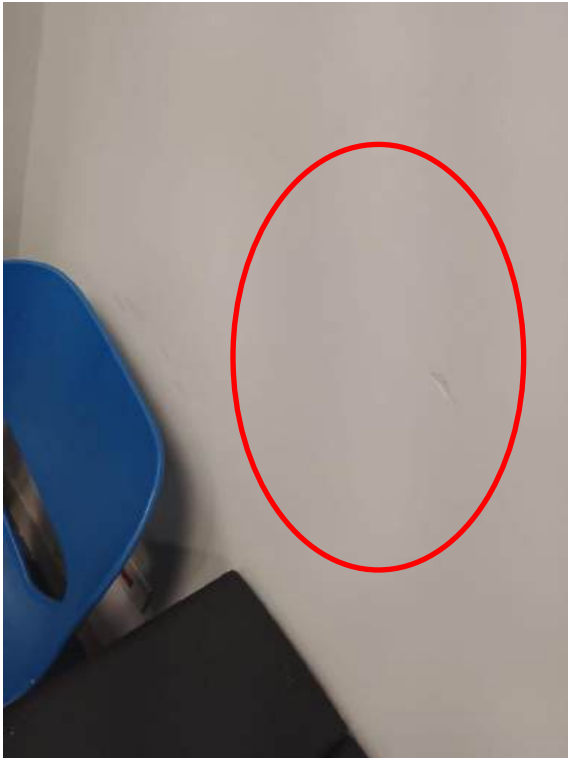
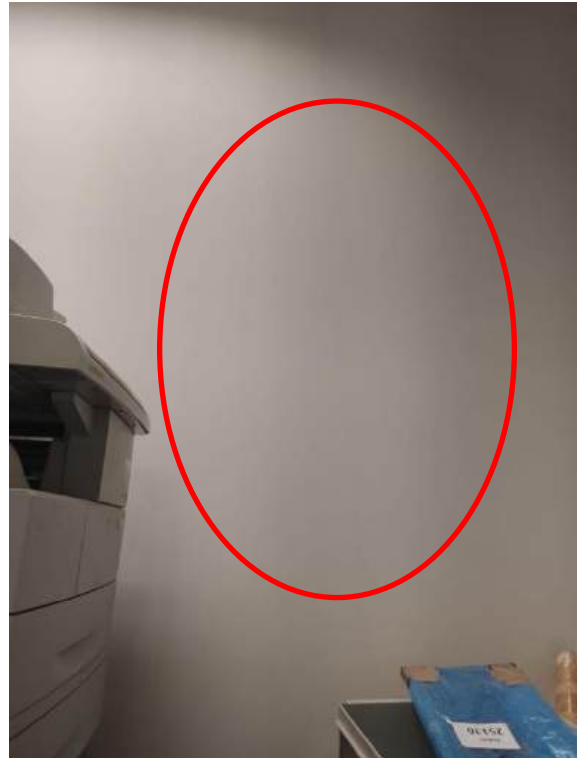
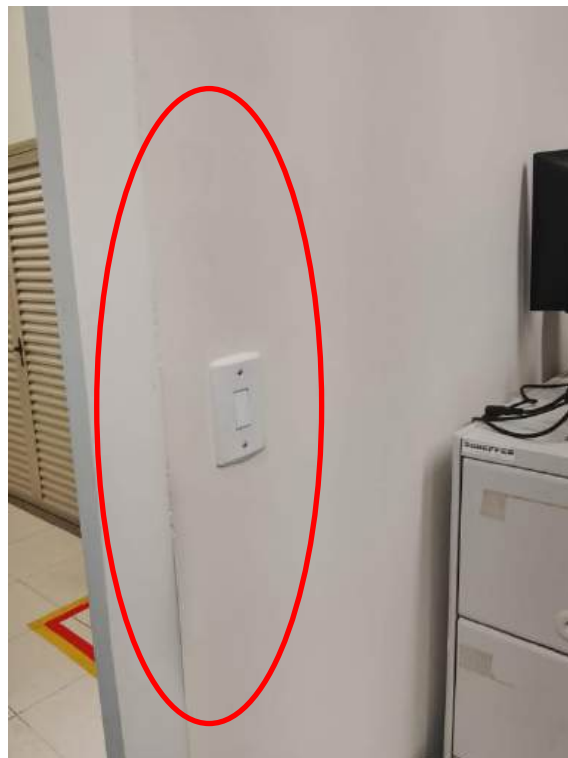
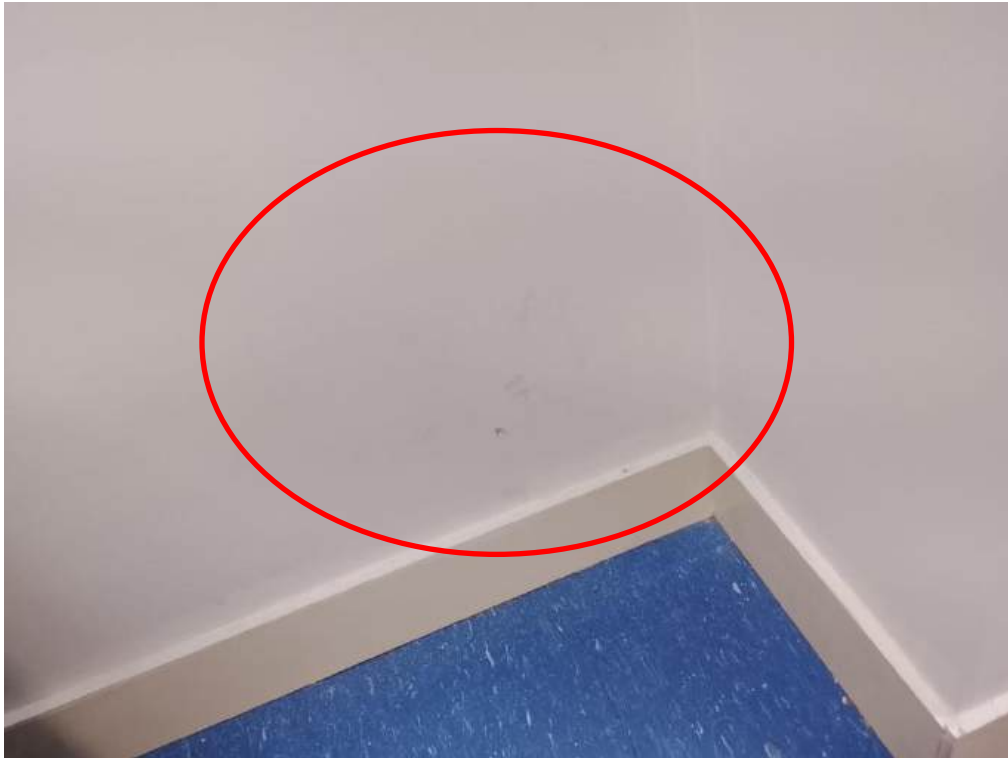
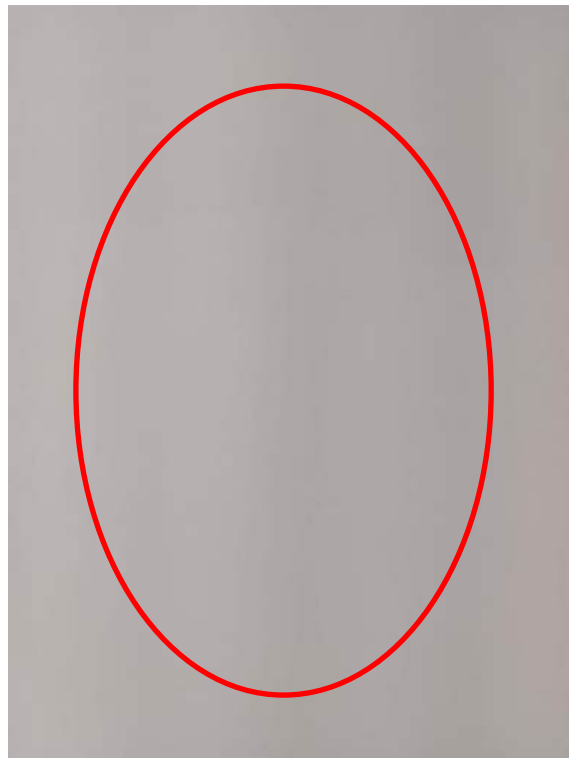
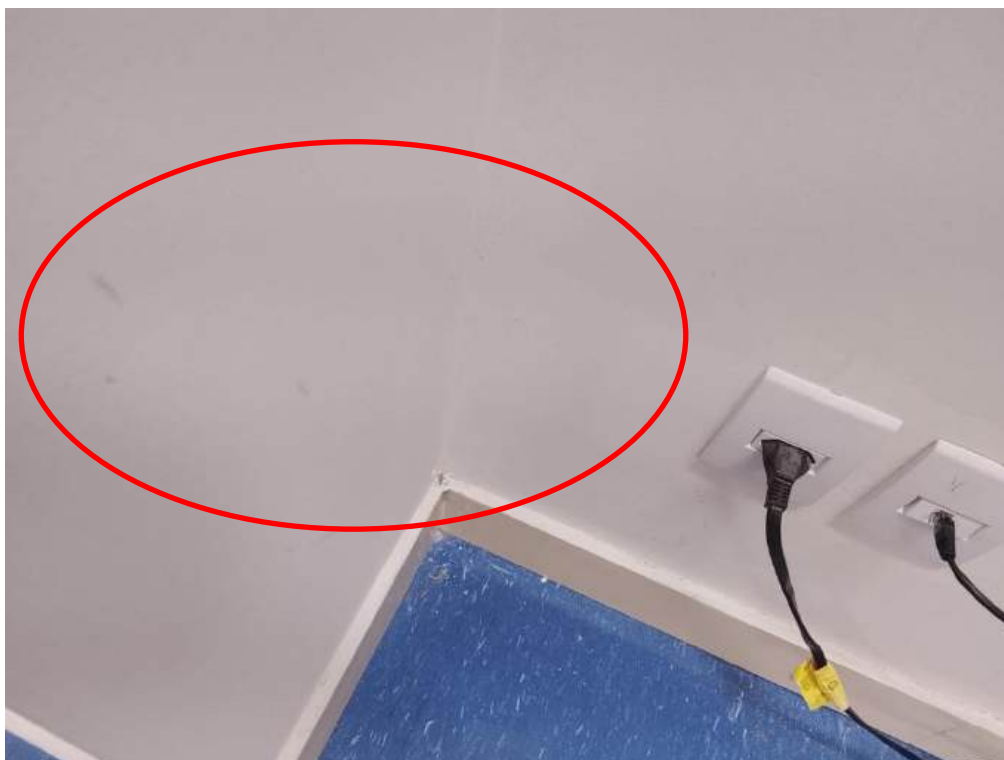
11.1 - Pintura acrílica:

- Prezados, as paredes do suporte 2 estão com manchas e desgaste, prejudicando a aparência. Será necessária a pintura acrílica, com um pequeno **emassamento de 0,30 m<sup>2</sup>** para corrigir imperfeições, além do remanejamento dos móveis para execução do serviço. Também foi identificado que uma **janela está com falha de vedação**, permitindo a entrada de água em dias de chuva e causando danos na parede, sendo necessária a vedação. Essas ações vão melhorar o visual e evitar novos problemas. (itens 17.4, 17.2, 13.12 e 29.43 do contrato)

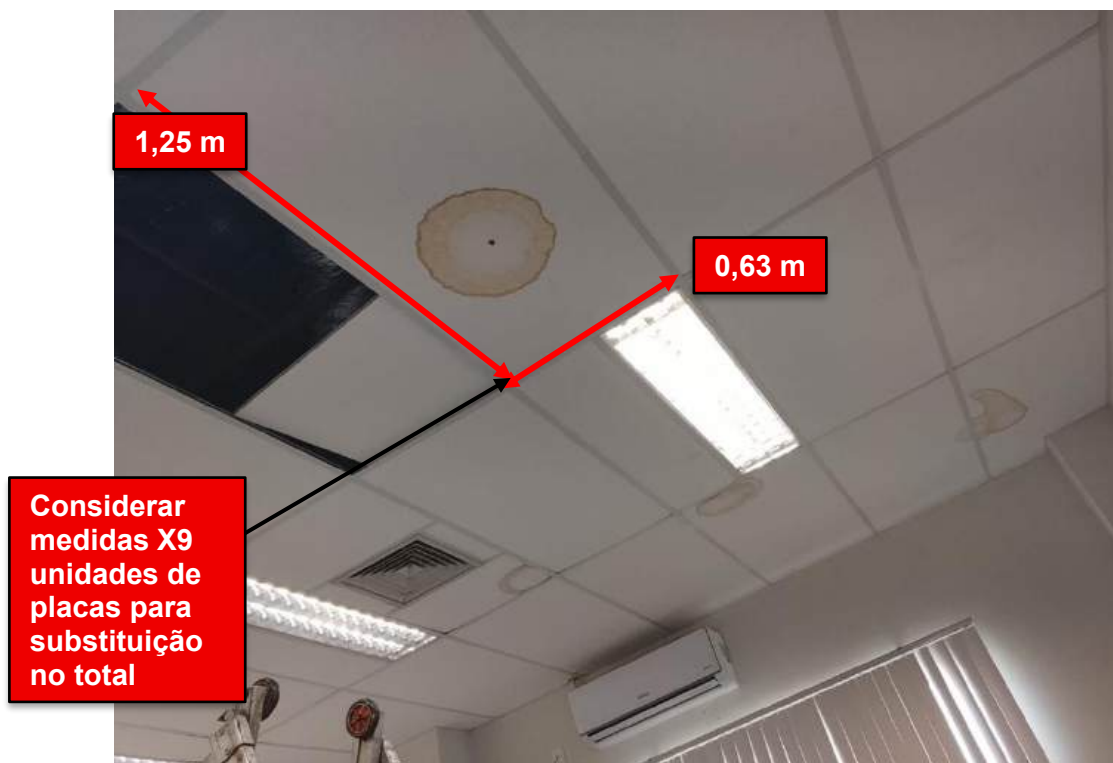
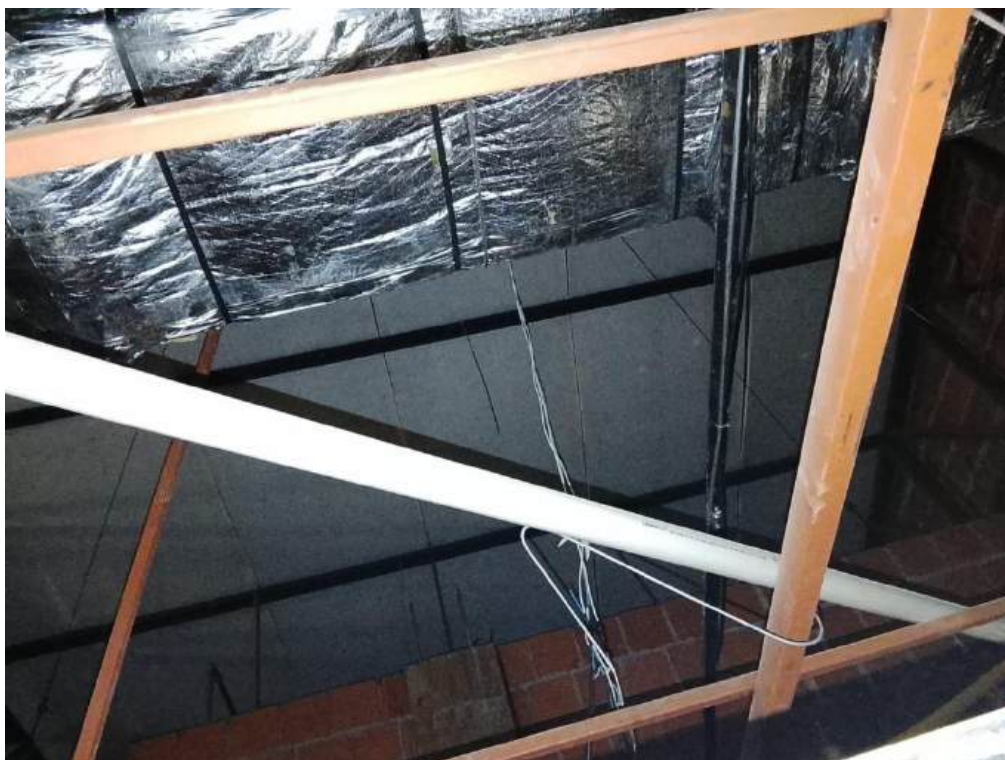
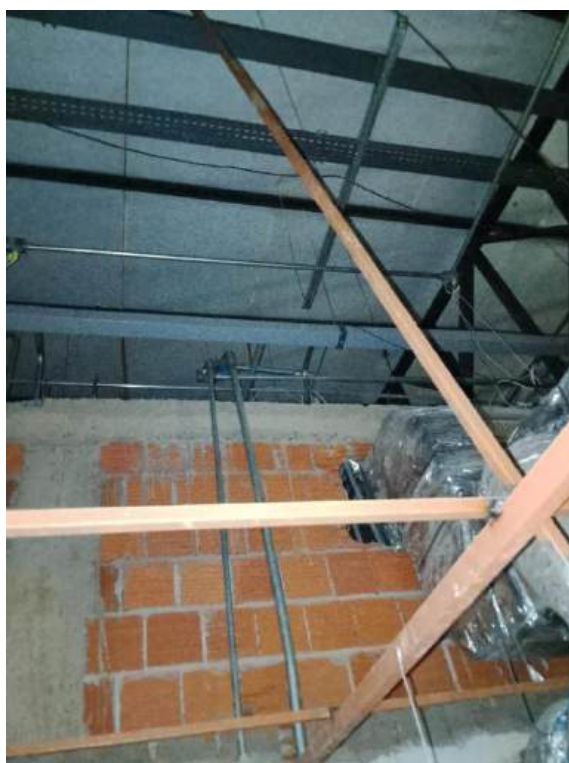
- Prezados, constatamos no ambiente de suporte 2 a existência de **9,00 placas de forro em fibra mineral**, com dimensões de **1,25 x 0,63 m**, apresentando manchas, sinais de deterioração e danos relacionados a infiltrações, afetando a qualidade do acabamento e a estética do ambiente. É necessária a substituição das peças comprometidas para recompor a padronização e assegurar a adequada conservação do forro. **As intervenções referentes às infiltrações já foram apontadas em relatório específico, no item 1 – Manta aluminizada, vinculado ao telhado.** (itens 12.10 e 2.18 do contrato)

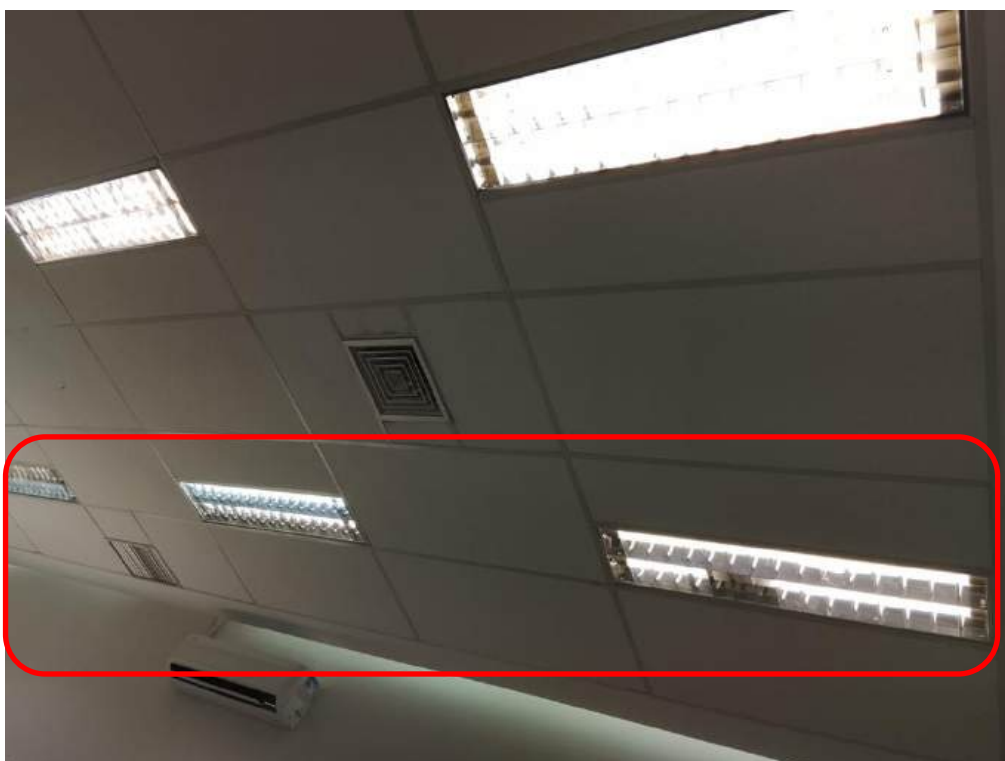
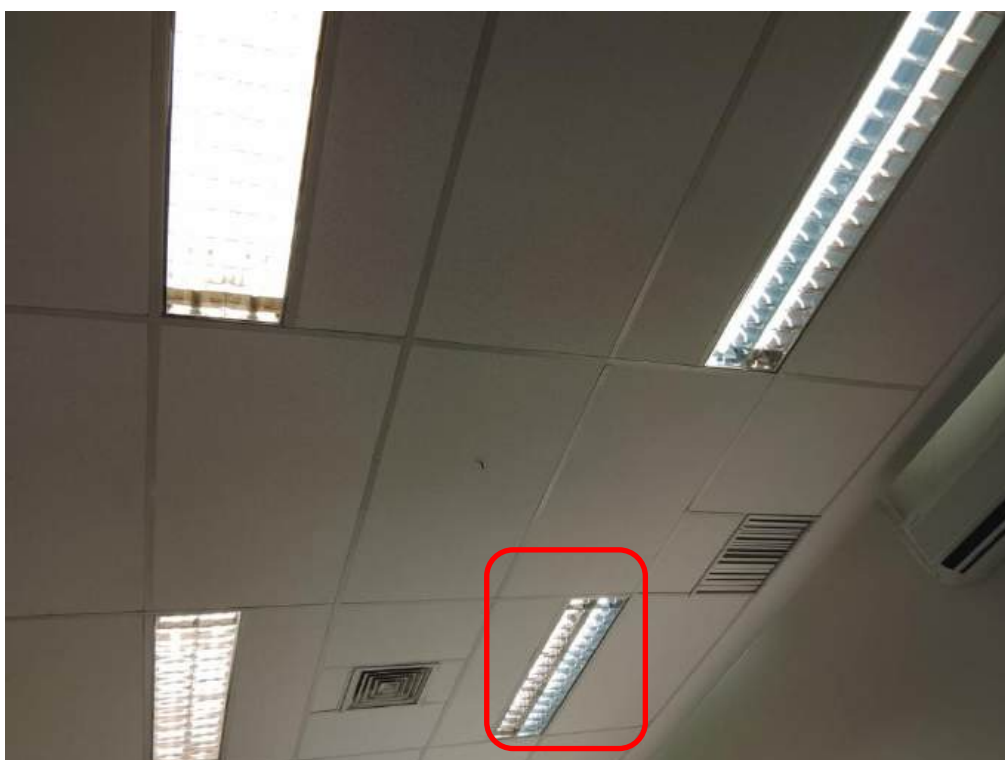
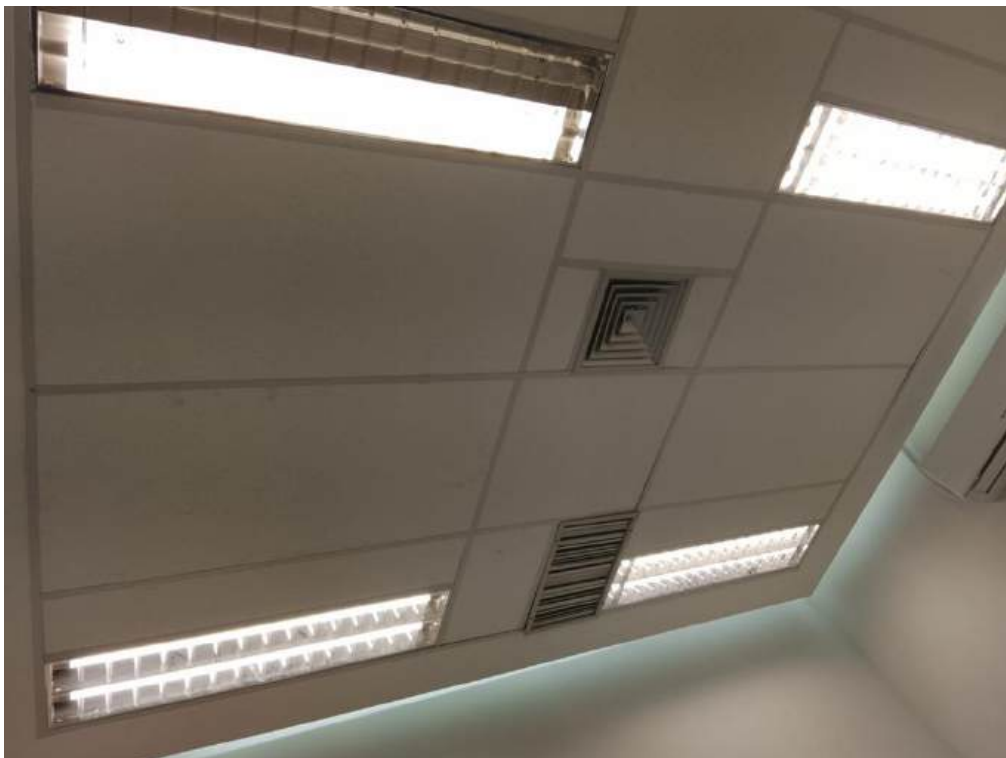
- Prezados, **foi solicitada a troca de 20,00 lâmpadas de 4000K para 6500K** para melhorar a iluminação. No entanto, foram identificadas **apenas 8,00 lâmpadas com defeito ou queimadas**, sendo necessária a substituição dessas unidades. **A mudança da tonalidade das demais ficará a critério da fiscalização.** (item 19.37 do contrato)

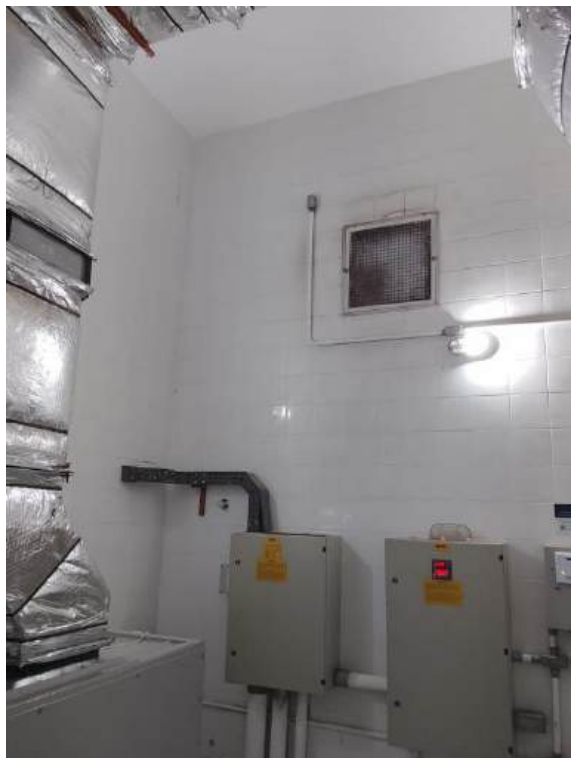
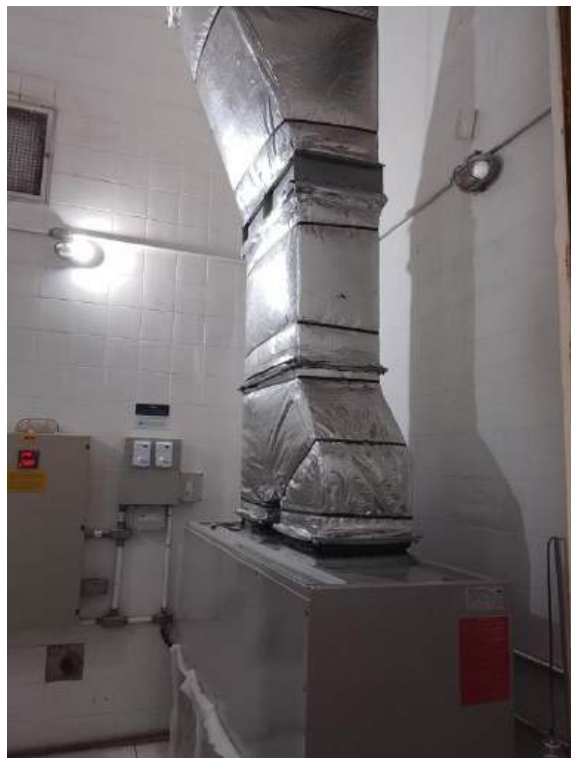
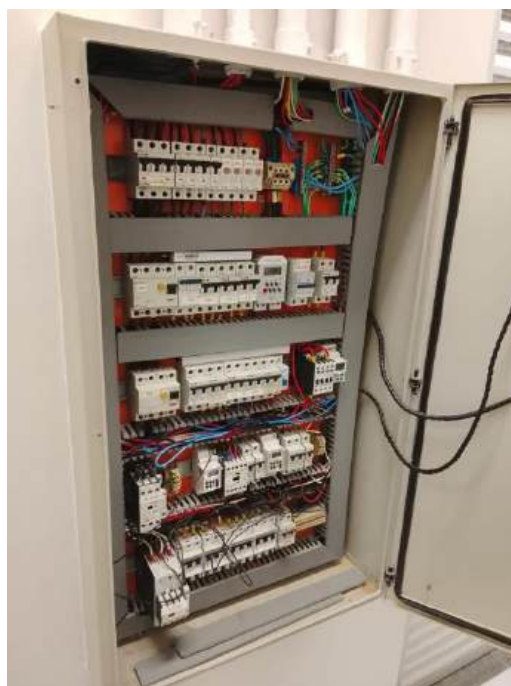
### 13 - Casa de máquinas:

- Prezados, Casa de máquinas em bom estado geral, sem falhas aparentes. Não há necessidade de intervenções.

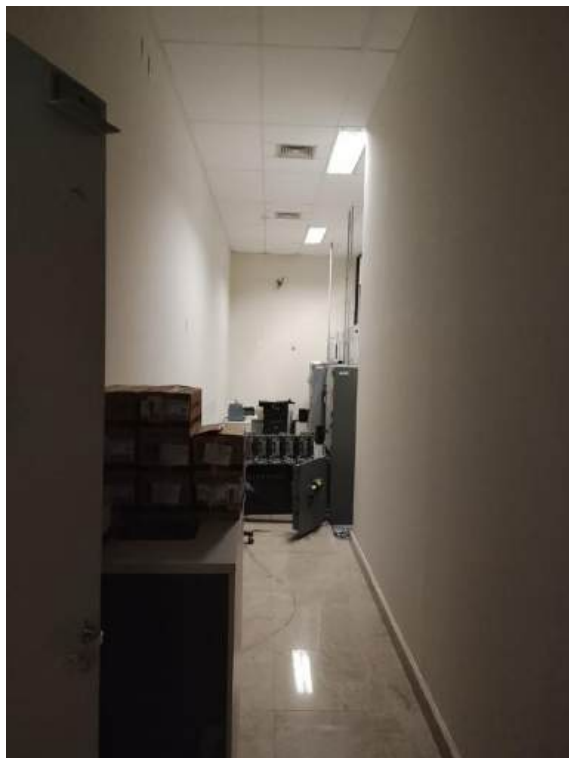
Foto 253

- Prezados, Corredor de abastecimento em estado satisfatório de conservação, sem anomalias visíveis. Não há necessidade de intervenções.

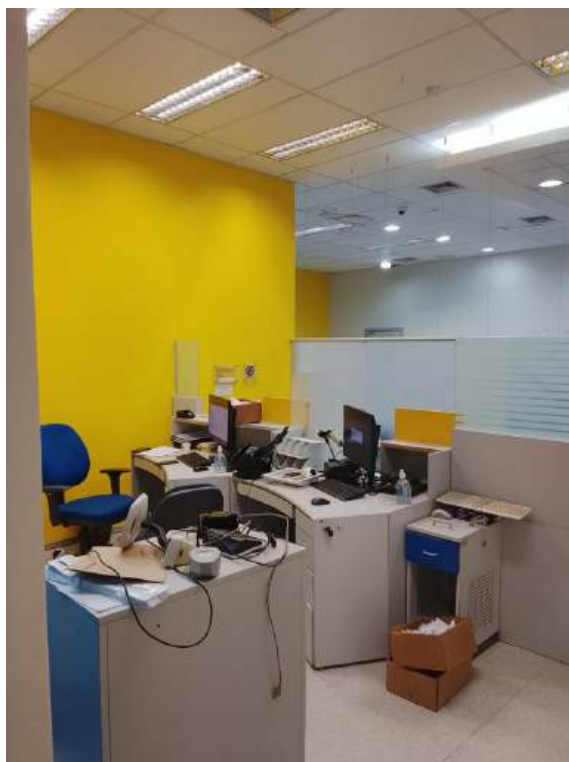
Foto 254

- Prezados, CAIEX em condições adequadas durante a inspeção preventiva, sem irregularidades identificadas. Não há necessidade de intervenções.

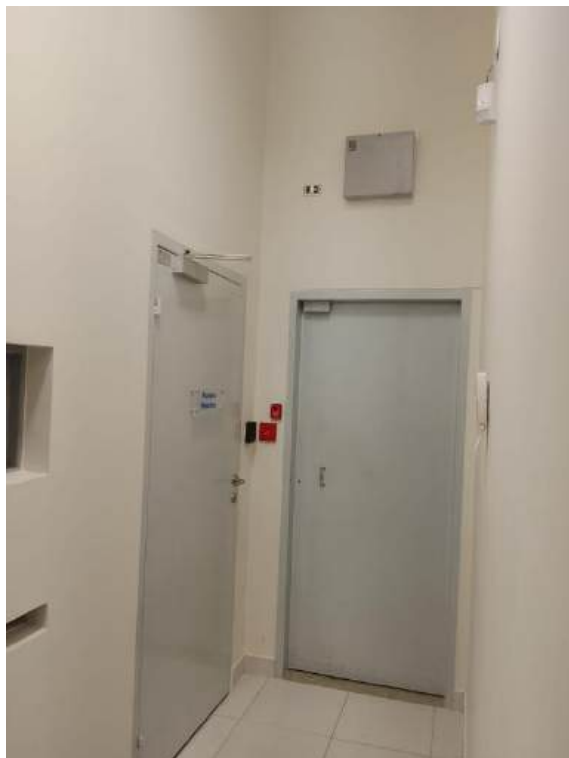
Foto 255

- Prezados, Tesouraria em bom estado de conservação no levantamento preventivo, sem falhas ou avarias aparentes. Não há necessidade de intervenções.

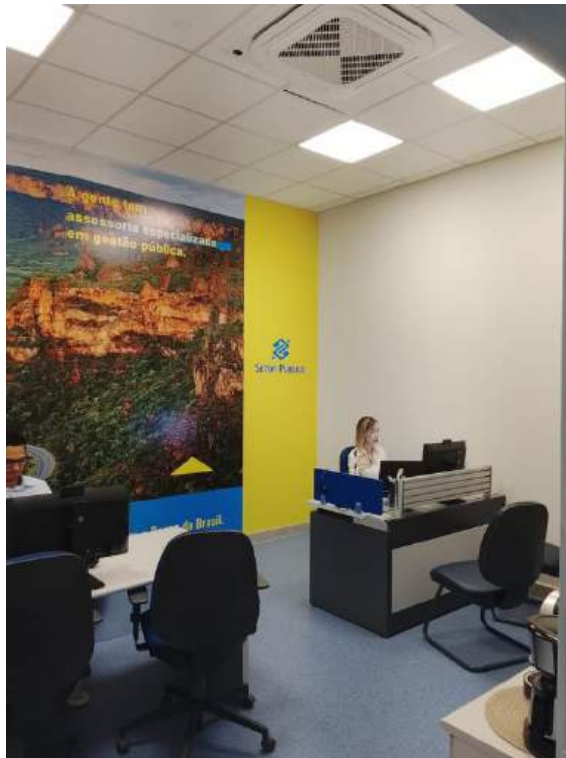
Foto 256

- Prezados, setor público em bom estado de conservação durante o levantamento preventivo, sem avarias ou falhas aparentes. Não há necessidade de intervenções no momento.
