## RELATÓRIO TÉCNICO FOTOGRÁFICO

| RELATÓRIO TÉCNICO FOTOGRÁFICO | | Contrato: | 2024.7421.2056 |
| Nome: | CARMOPOLIS DE MINAS | | |

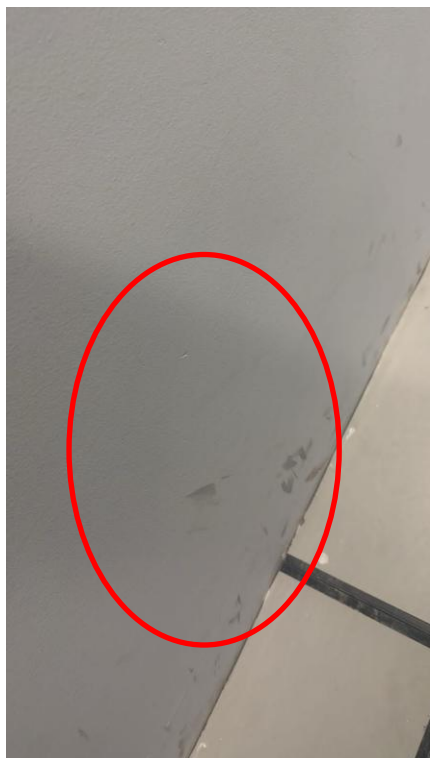
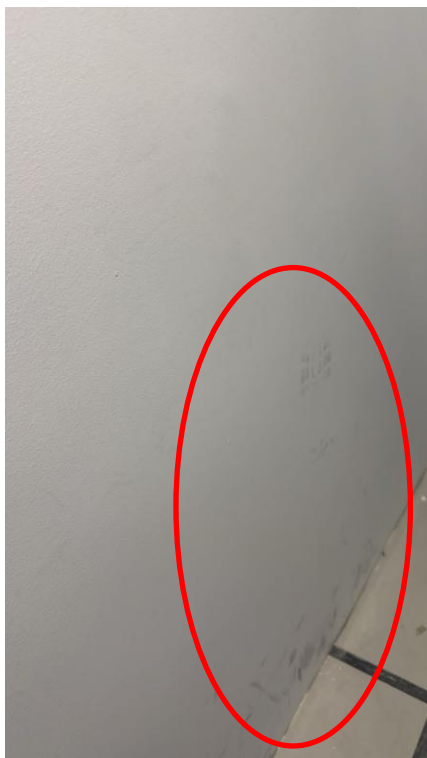
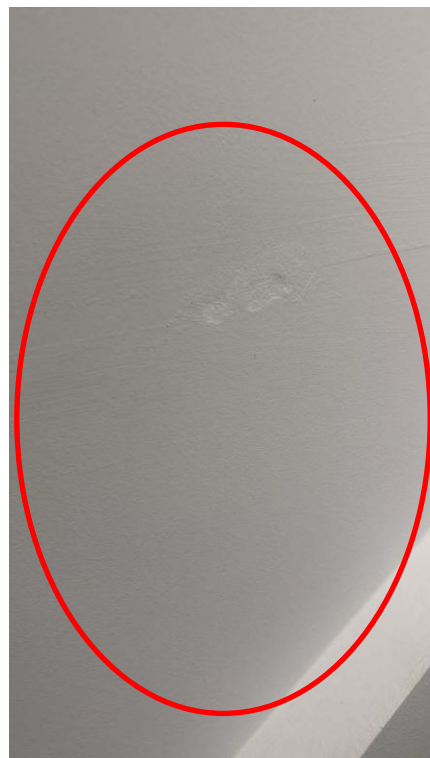
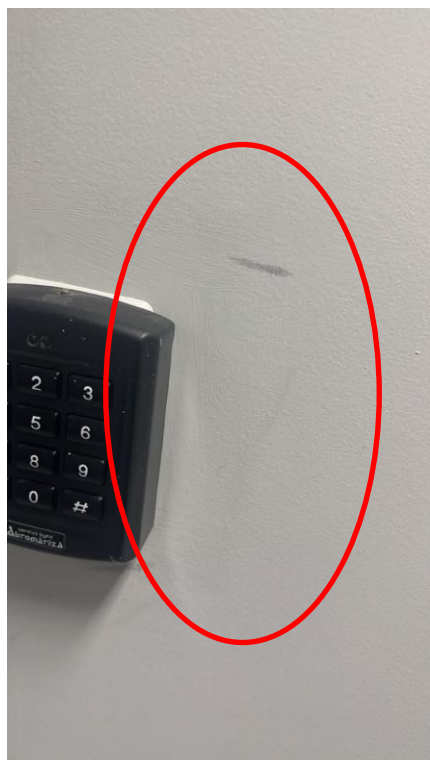
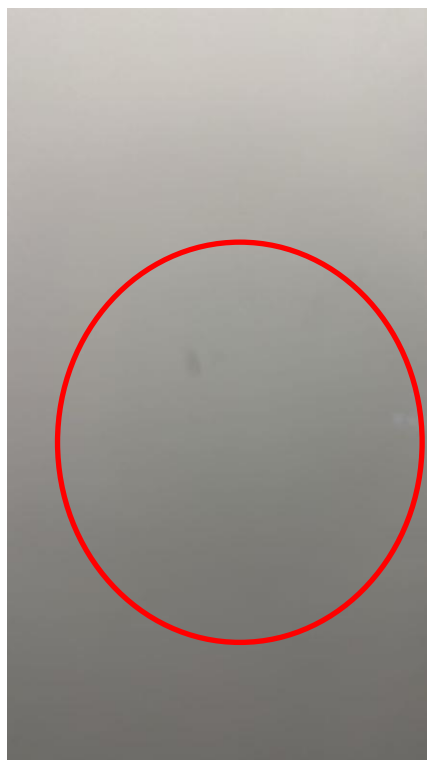
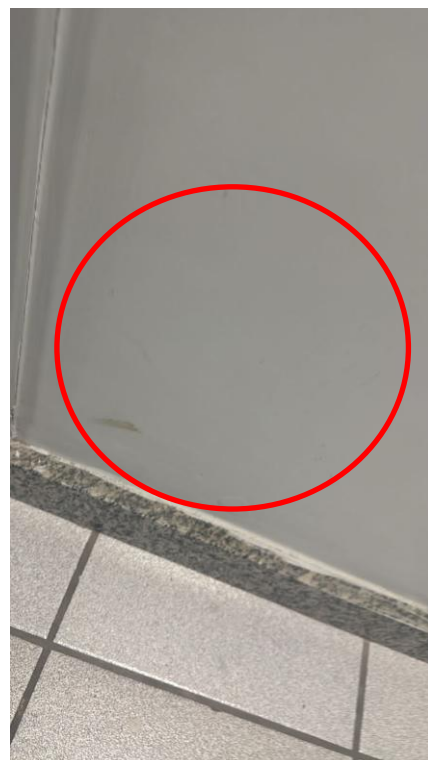
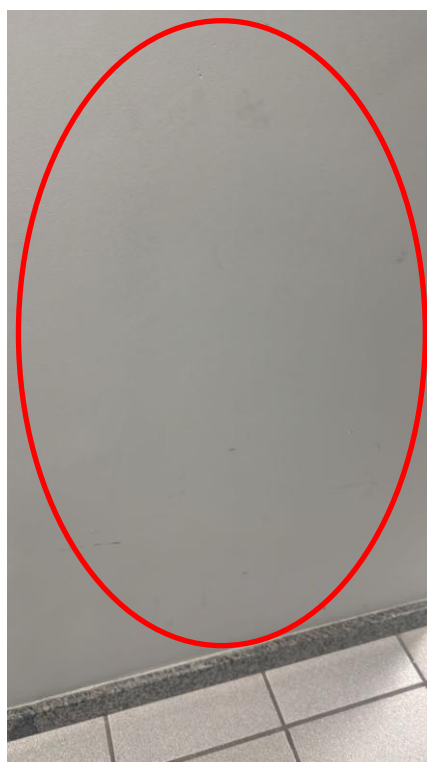
1.1 - Pintura acrílica:

- Prezados, paredes da sala online **(33,66 m²)** estão sujas, manchadas e desgastadas. Necessária repintura com tinta acrílica premium acetinada para restauração do acabamento e conservação da superfície. (item 17.11 do contrato)

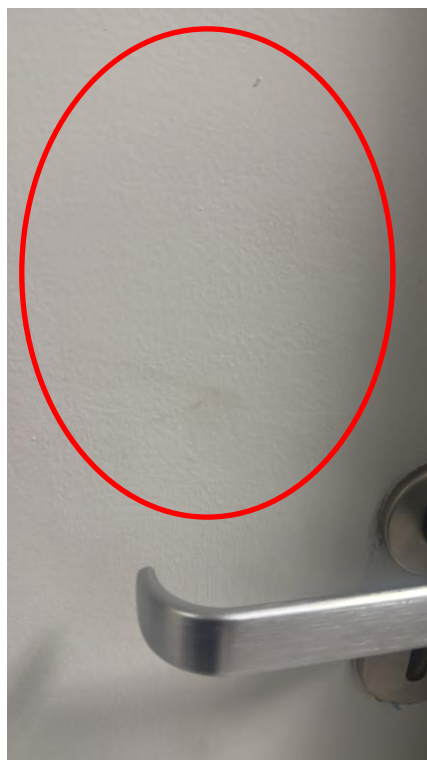
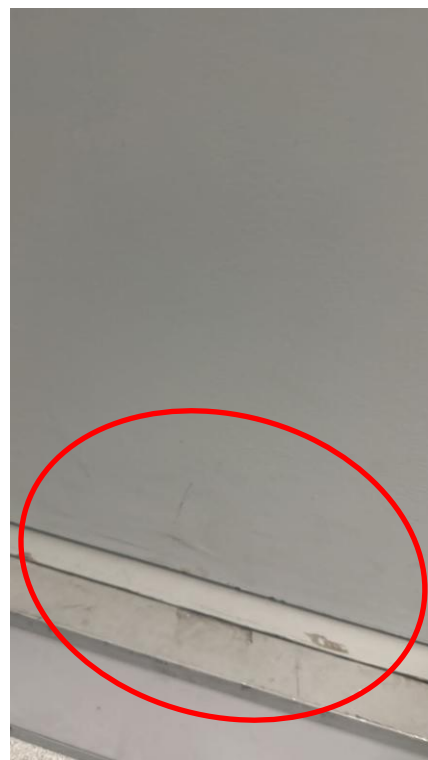
**1.2 - Pintura esmalte em porta:**

- Prezados, porta da sala online com pintura em esmalte desgastada, apresentando manchas e falhas no acabamento. É necessária a pintura em esmalte **(5,04 m²)** para recompor a estética e manter a conservação. (item 17.7 do contrato)

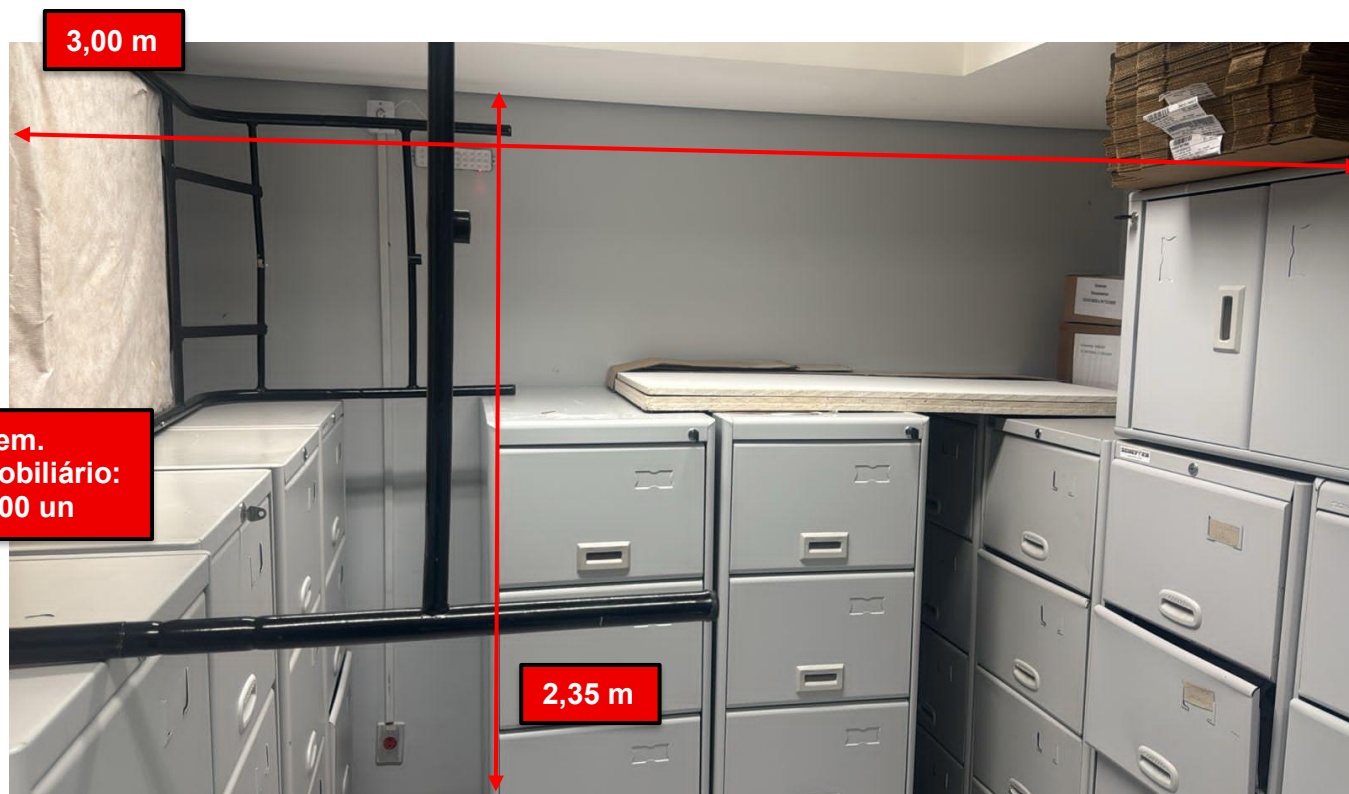
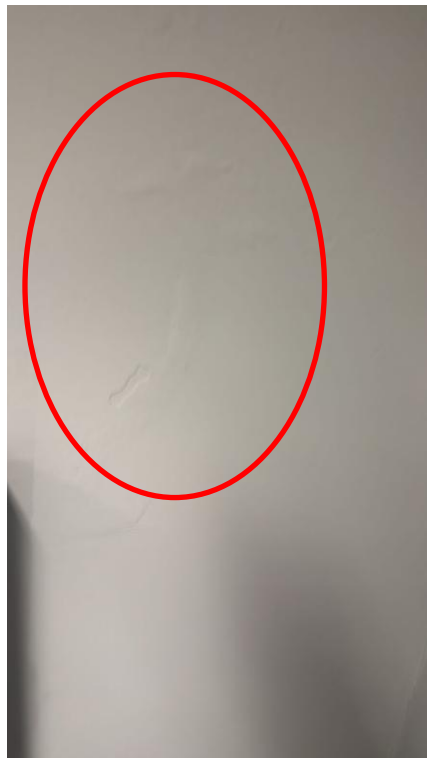
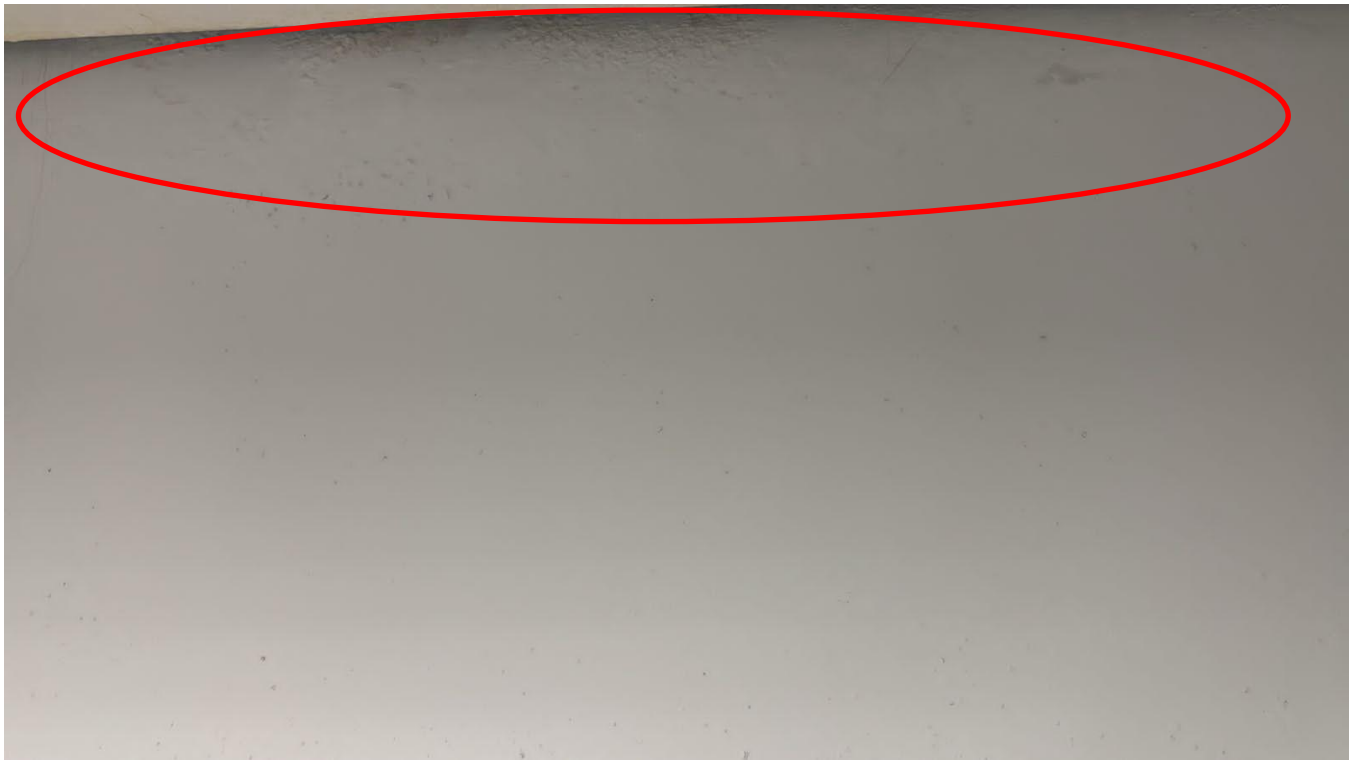
4.1 - Pintura acrílica:

- Prezados, paredes do arquivo 2 (**30,75 m²**) estão sujas, manchadas e desgastadas. Necessária repintura com tinta acrílica premium acetinada, incluindo deslocamento temporário de **21,00 unidades de mobiliário** e ajuste de **2,00 unidades de divisórias/carenagens** para acesso à superfície. (itens 17.11, 13.12 e 29.22 do contrato)

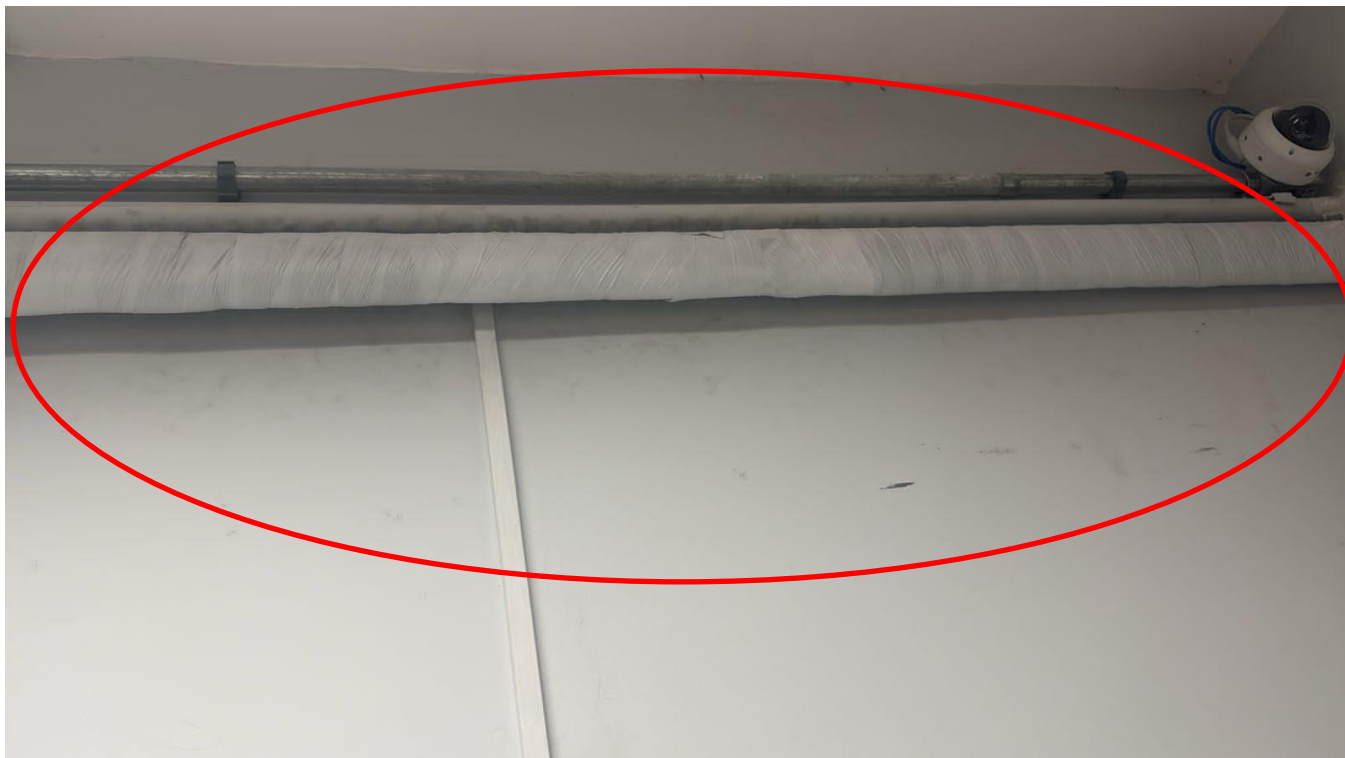
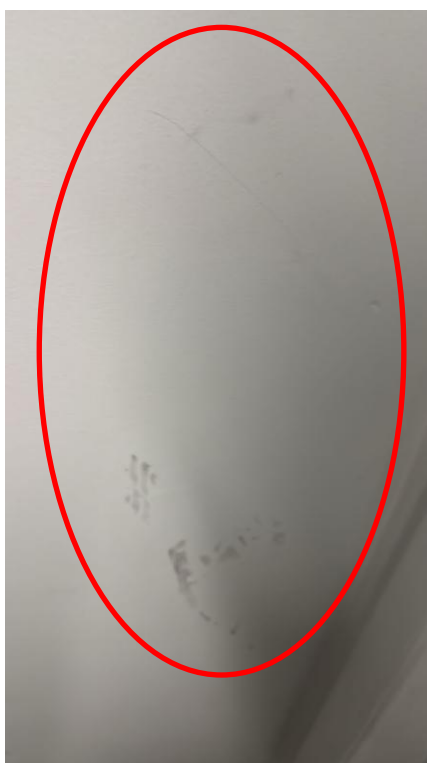
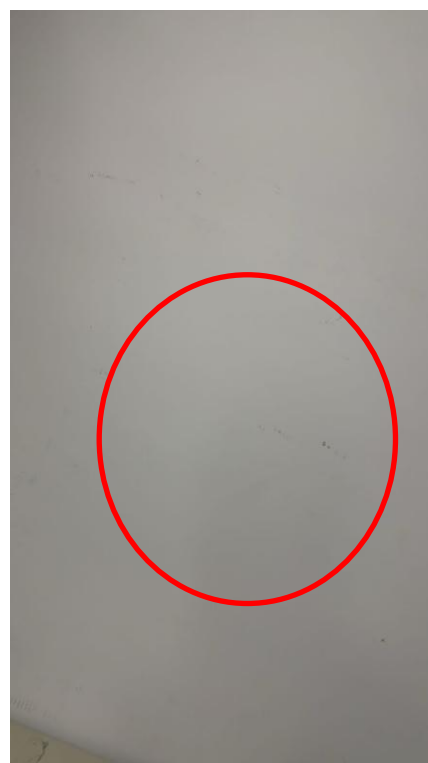
6.1 - Pintura acrílica:

- Prezados, parede do depósito 2 (**18,48 m²**) está suja, manchada e desgastada. Necessária repintura com tinta acrílica premium acetinada, incluindo deslocamento temporário de **5,00 unidades de mobiliário** para acesso à superfície. (itens 17.11 e 13.12 do contrato)

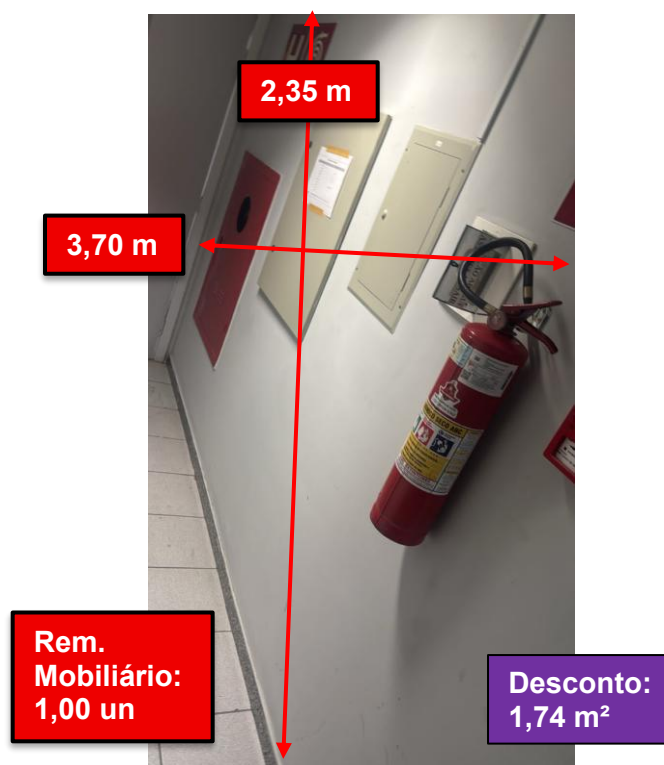
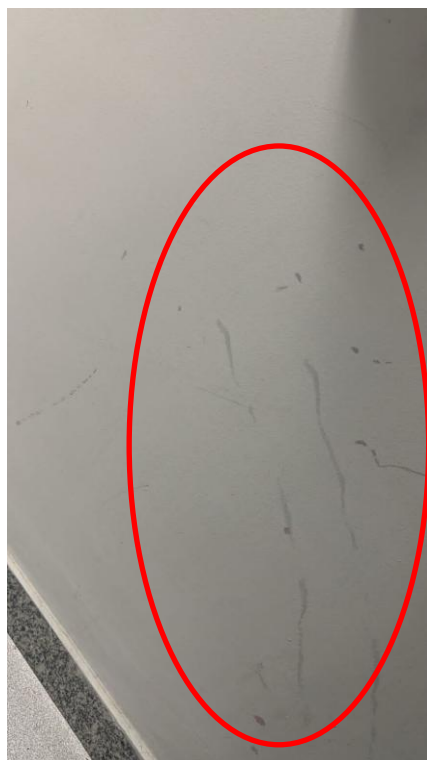
7.1 - Pintura acrílica:

- Prezados, parede do corredor do subsolo (**6,96 m<sup>2</sup>**) está suja, manchada e desgastada. Necessária repintura com tinta acrílica premium acetinada, incluindo deslocamento temporário de **1,00 unidade de mobiliário** para acesso à superfície. (itens 17.11 e 13.12 do contrato)
