## RELATÓRIO TÉCNICO FOTOGRÁFICO

| RELATÓRIO TÉCNICO FOTOGRÁFICO | | Contrato: | 2024.7421.2056 |
| Nome: | CARMOPOLIS DE MINAS | | |

- **Descrição do serviço:** Informamos a realização de visita técnica à agência para levantamento preventivo. A atividade contou com o acompanhamento integral do gerente **Luciano Vilela de Faria** – Matrícula **6334696-6**. Durante a vistoria, foram identificadas necessidades de intervenção nos seguintes itens.

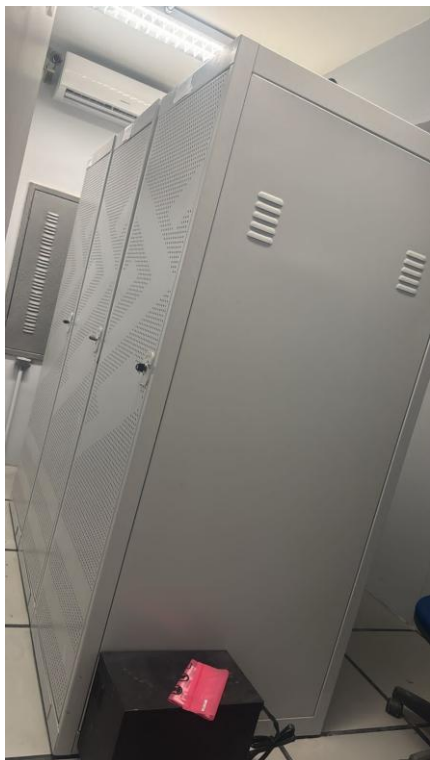
| Pintura Automotiva (17.9) | | | | |
|---|---|---|---|---|
| Foto 2 | 10,00 | 1,20 | 7,00 | 12,00 |

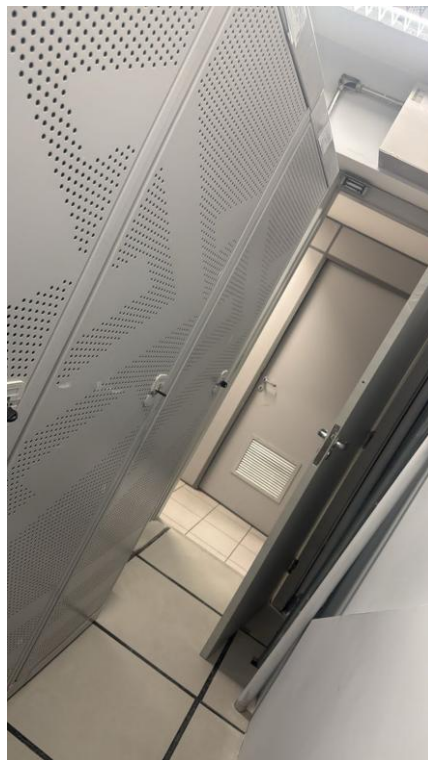
| Pintura Automotiva (17.9) | | | | |
|---|---|---|---|---|
| Foto 3 | 10,00 | 1,20 | 0,00 | 12,00 |

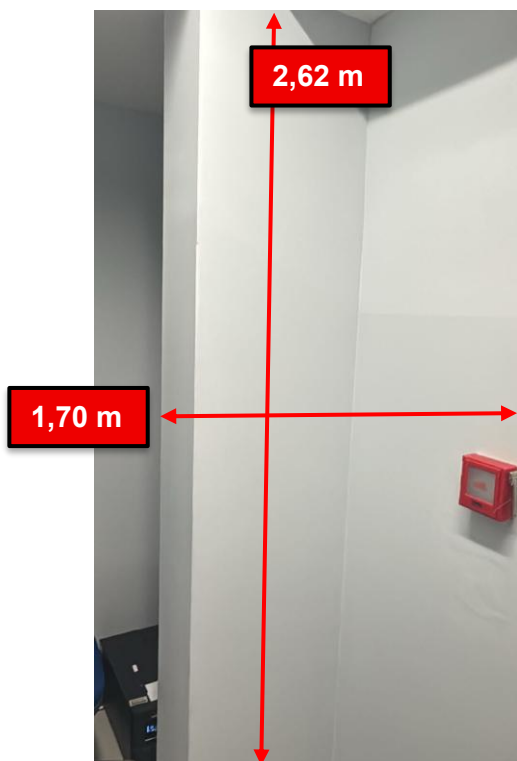
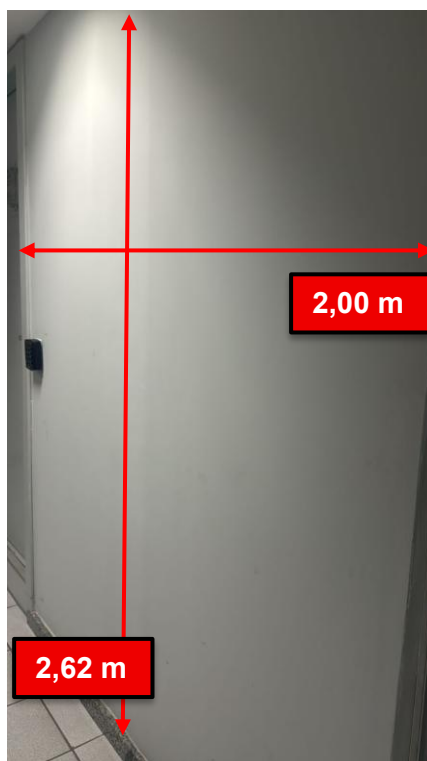
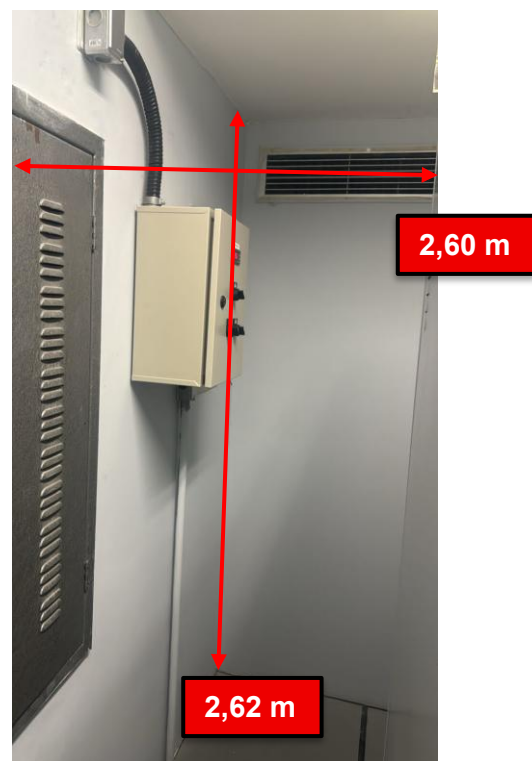
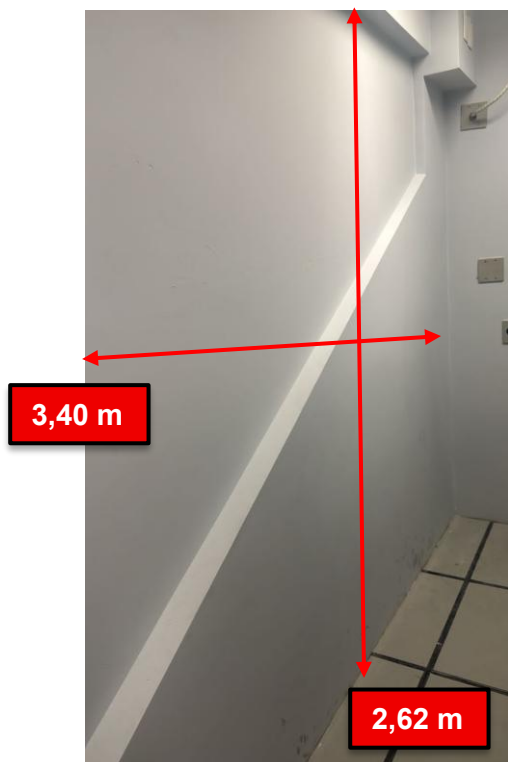
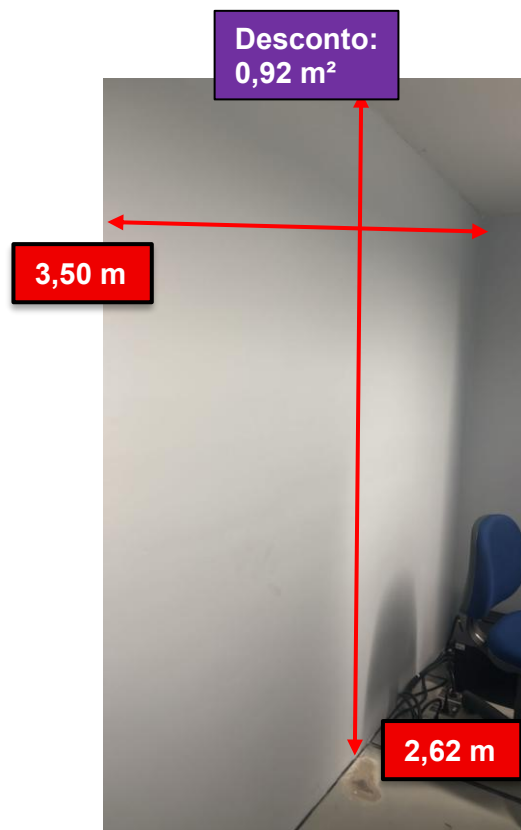
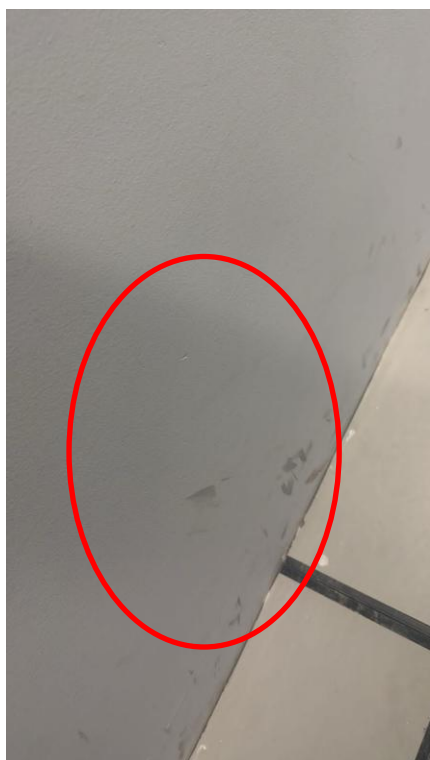
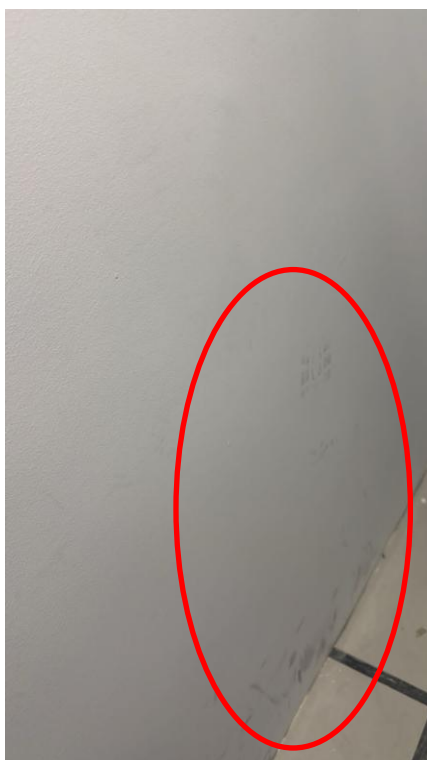
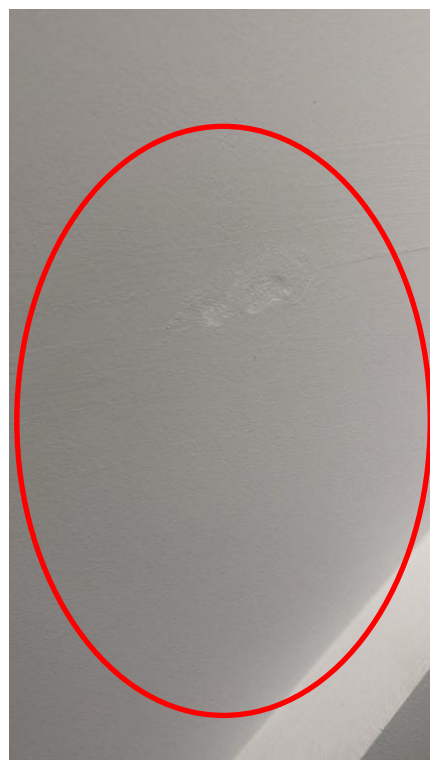
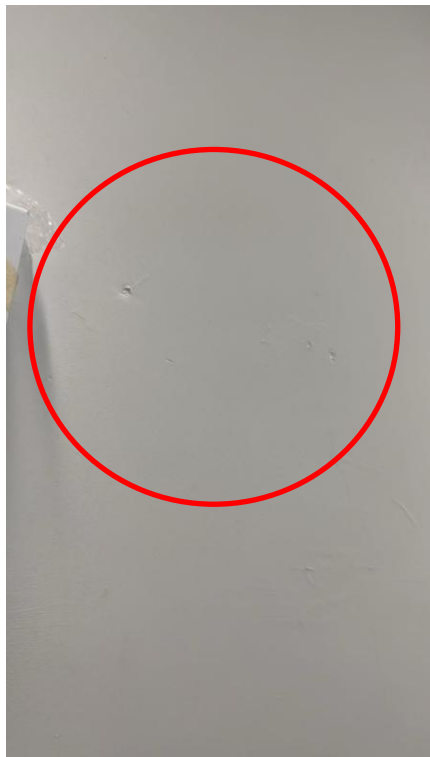
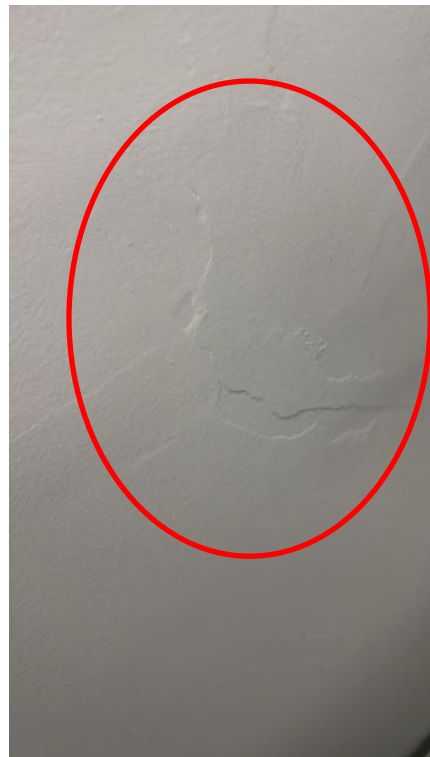
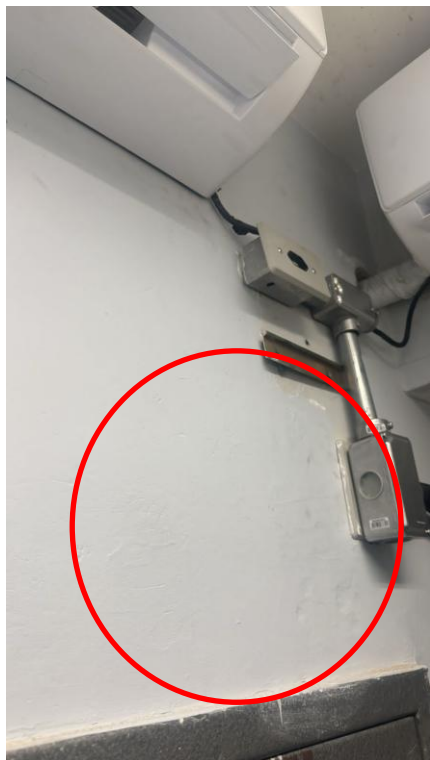
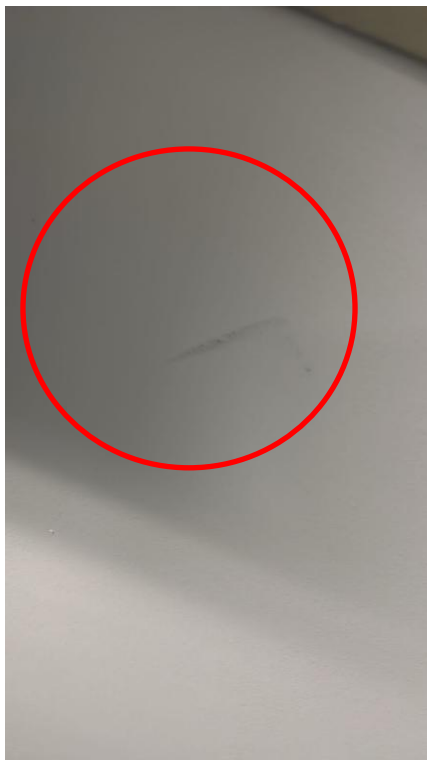
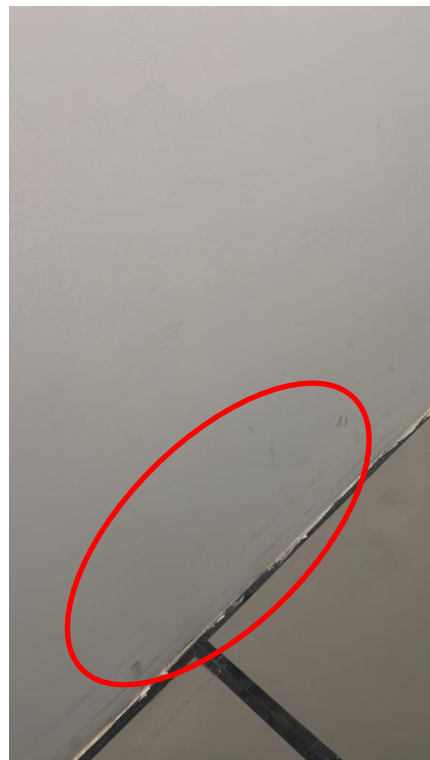
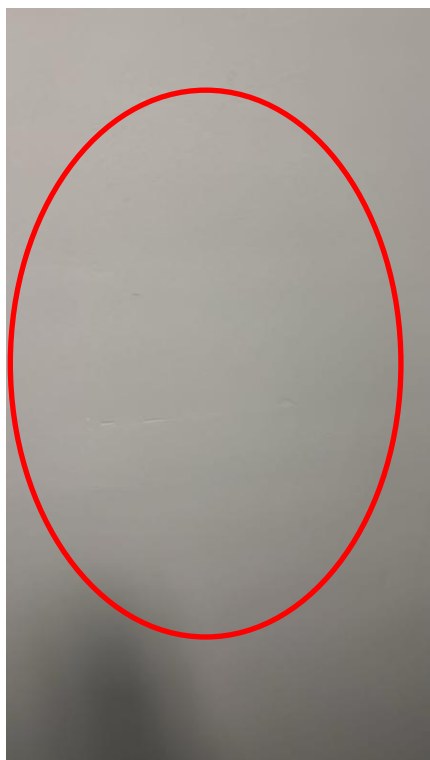
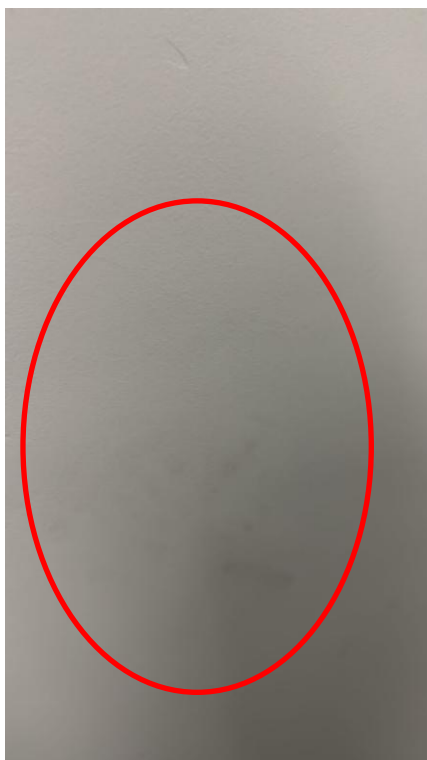
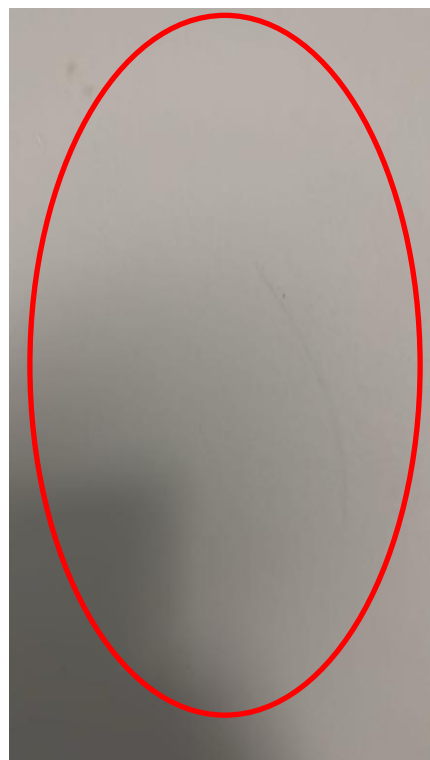
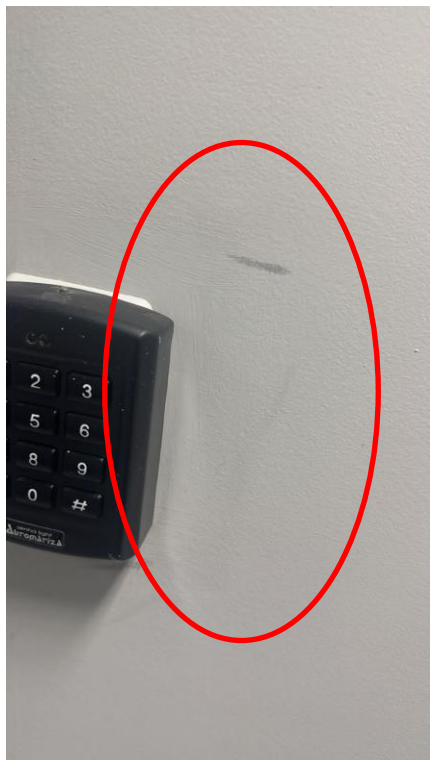
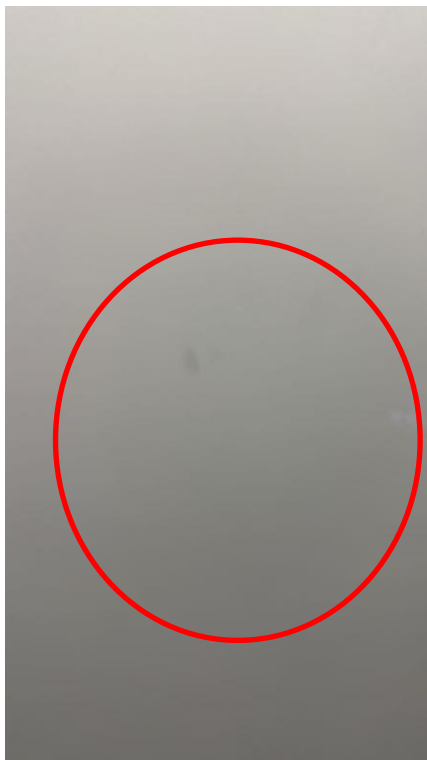
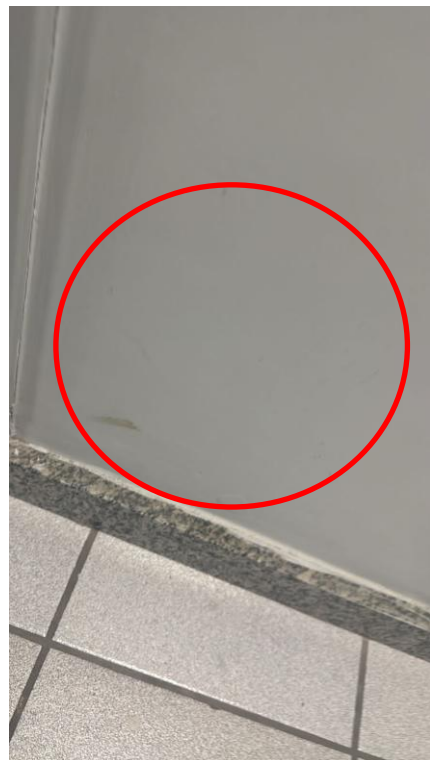
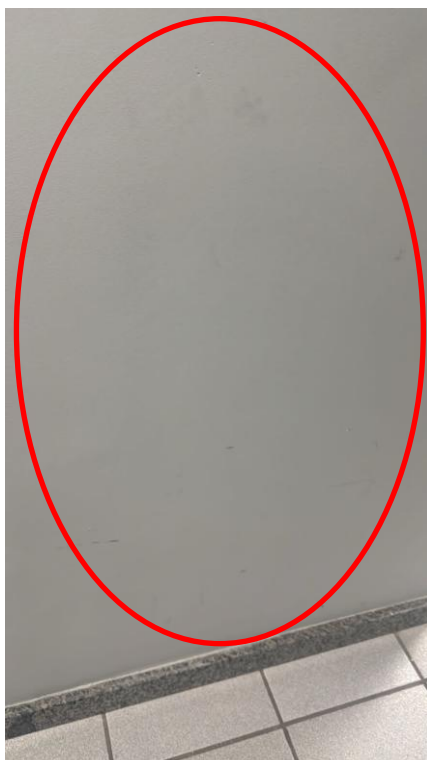
1.1 - Pintura acrílica:

- Prezados, paredes da sala online **(33,66 m²)** estão sujas, manchadas e desgastadas. Necessária repintura com tinta acrílica premium acetinada para restauração do acabamento e conservação da superfície. (item 17.11 do contrato)

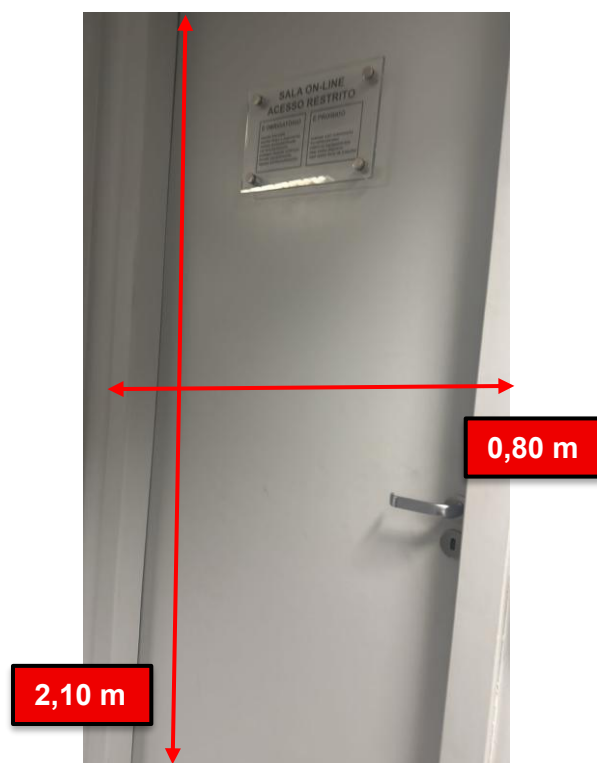
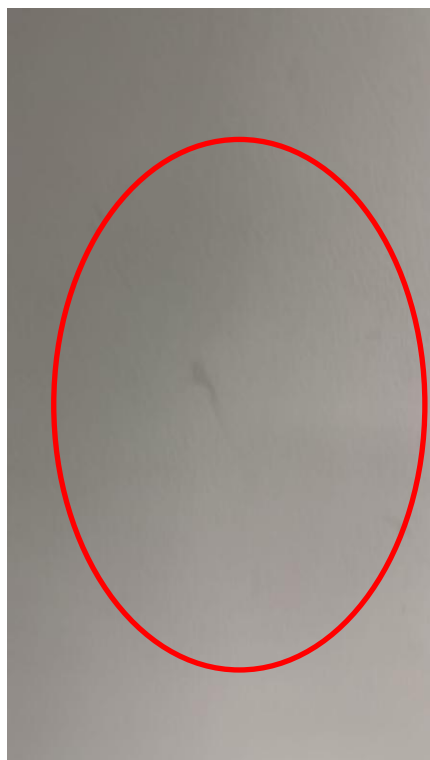
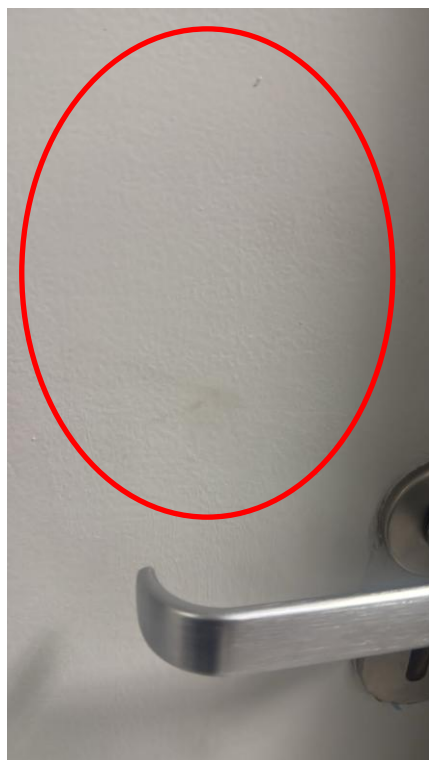
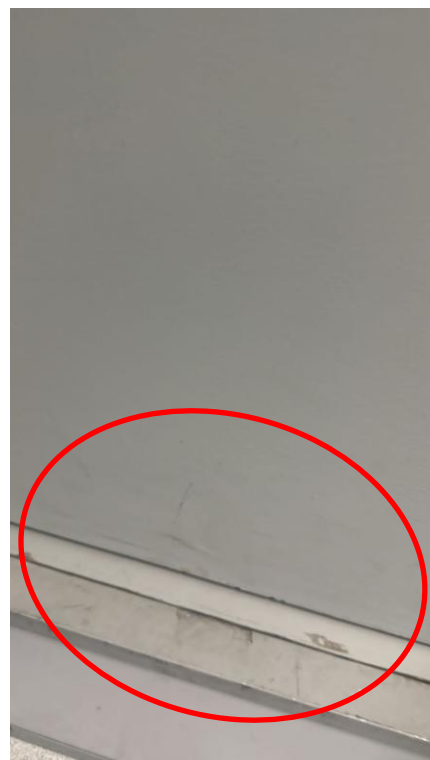
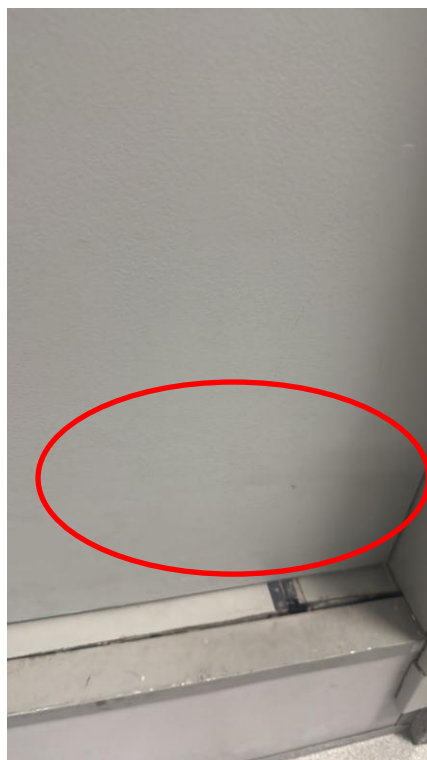
**1.2 - Pintura esmalte em porta:**

- Prezados, porta da sala online com pintura em esmalte desgastada, apresentando manchas e falhas no acabamento. É necessária a pintura em esmalte **(5,04 m²)** para recompor a estética e manter a conservação. (item 17.7 do contrato)

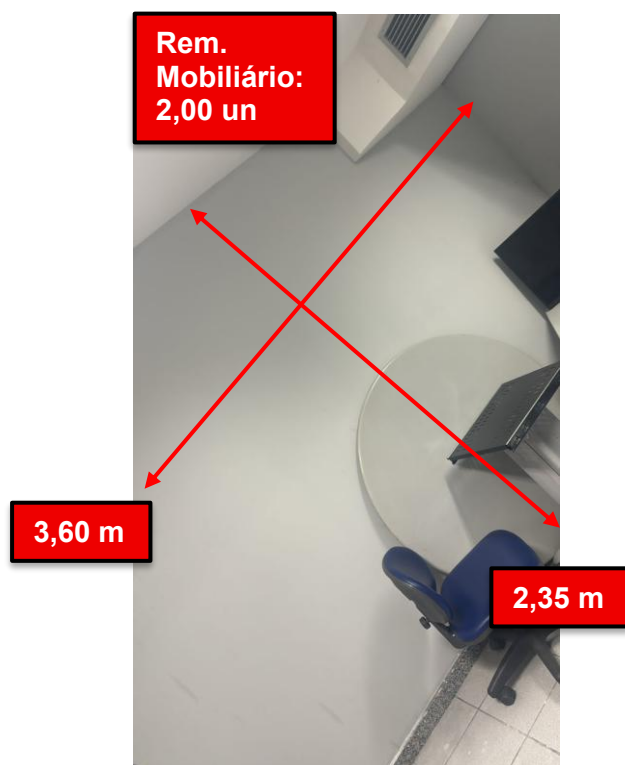
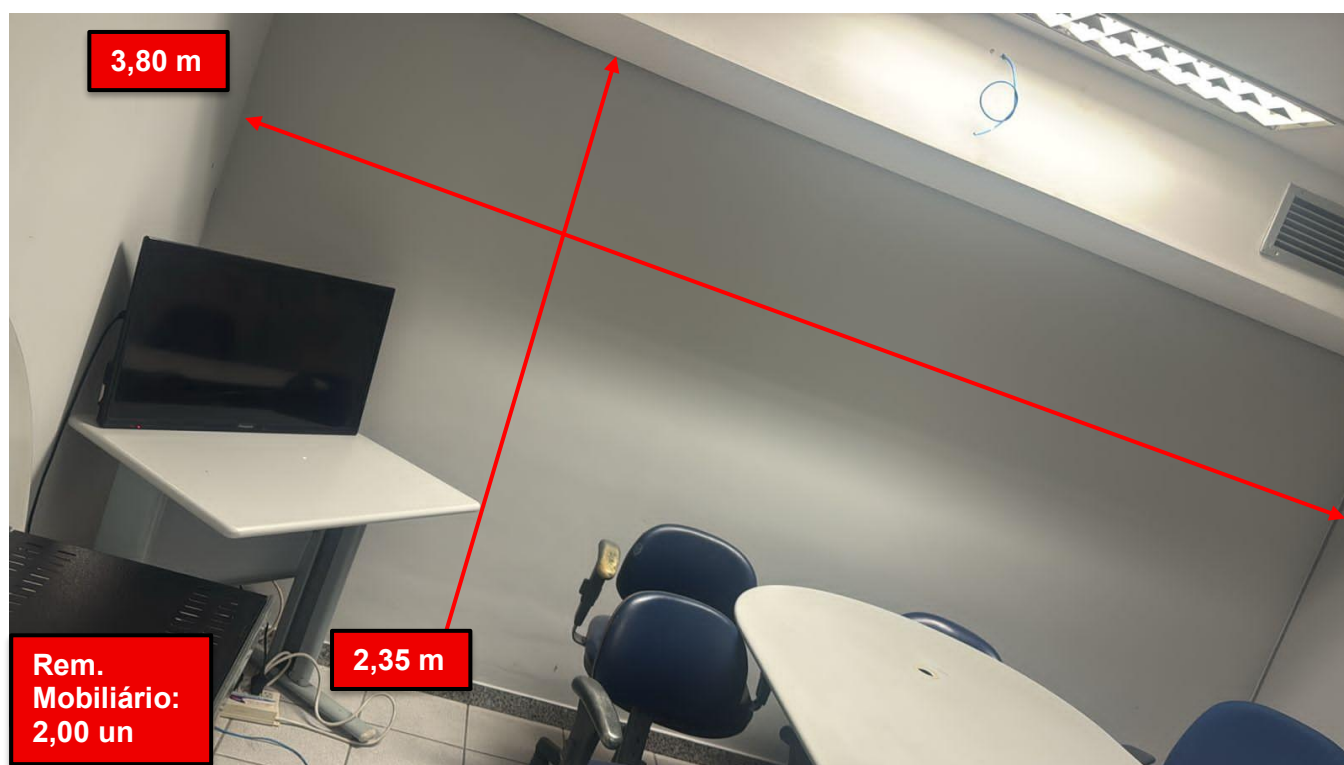
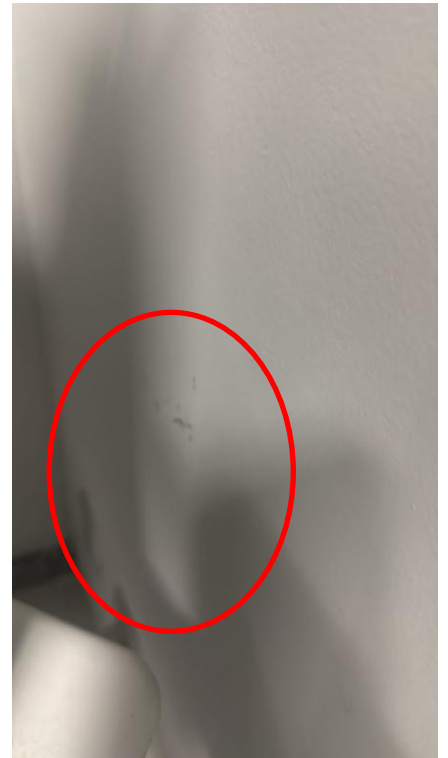
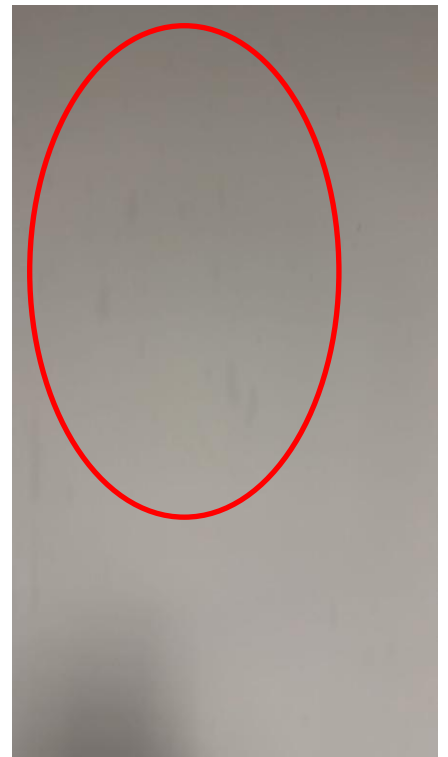
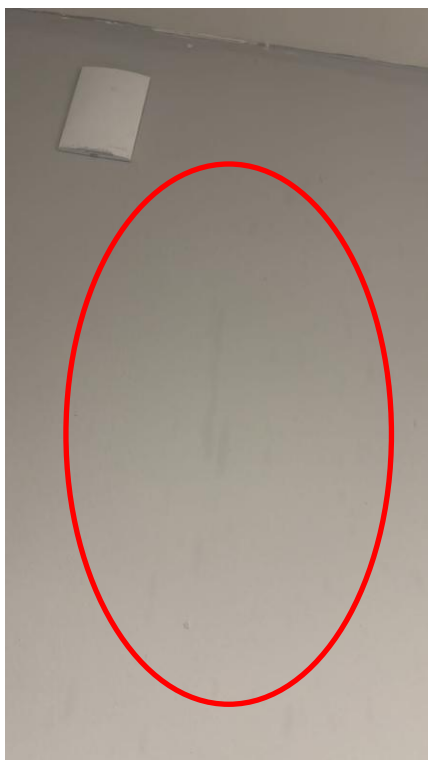
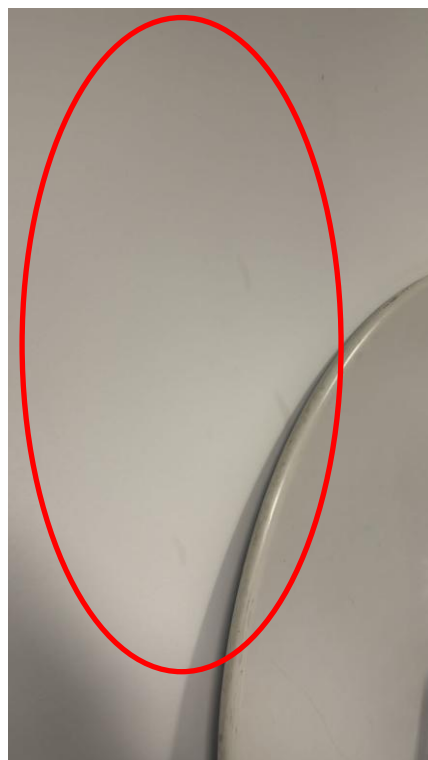
2.1 - Pintura acrílica:

- Prezados, paredes da sala de reunião (**17,39 m²**) estão sujas, manchadas e desgastadas. Necessária repintura com tinta acrílica premium acetinada, incluindo deslocamento temporário de **4,00 unidades de mobiliário** para acesso à superfície. (itens 17.11 e 13.12 do contrato)

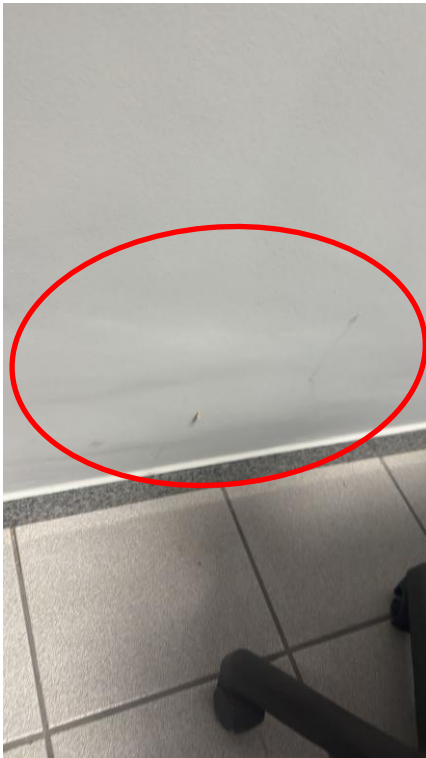
| Pintura em látex acrílica premium acetinada em paredes internas ou externas, exceto muros, com três demãos, sem emassamento, com aplicação de selador para alvenaria exterior. (17.11) | | | | |
|---|---|---|---|---|
| Foto 33 | 1,70 | 2,95 | 1,89 | 5,02 |

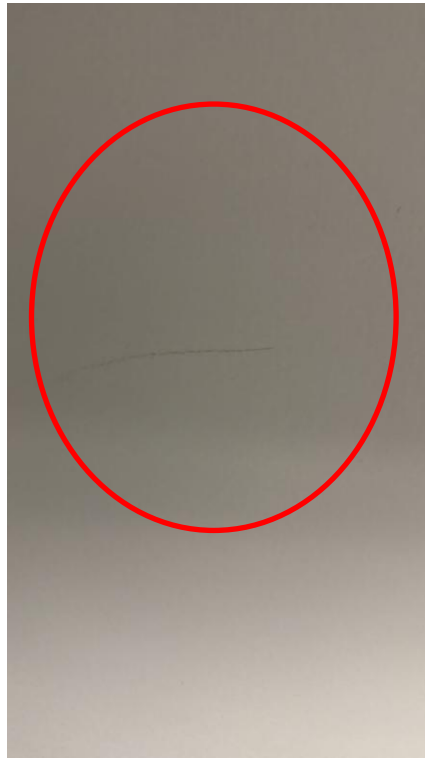
| Pintura em látex acrílica premium acetinada em paredes internas ou externas, exceto muros, com três demãos, sem emassamento, com aplicação de selador para alvenaria exterior. (17.11) | | | | |
|---|---|---|---|---|
| Foto 34 | 9,20 | 2,95 | 1,92 | 27,14 |

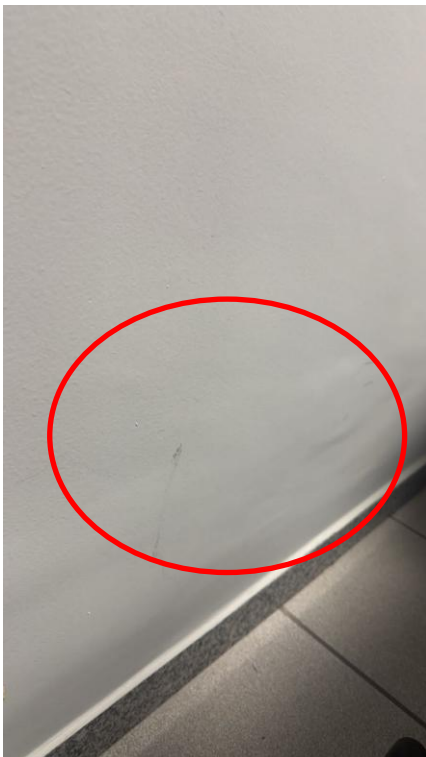
| Pintura em látex acrílica premium acetinada em paredes internas ou externas, exceto muros, com três demãos, sem emassamento, com aplicação de selador para alvenaria exterior. (17.11) | | | | |
|---|---|---|---|---|
| Foto 36 | 0,50 | 2,95 | 0,00 | 1,48 |

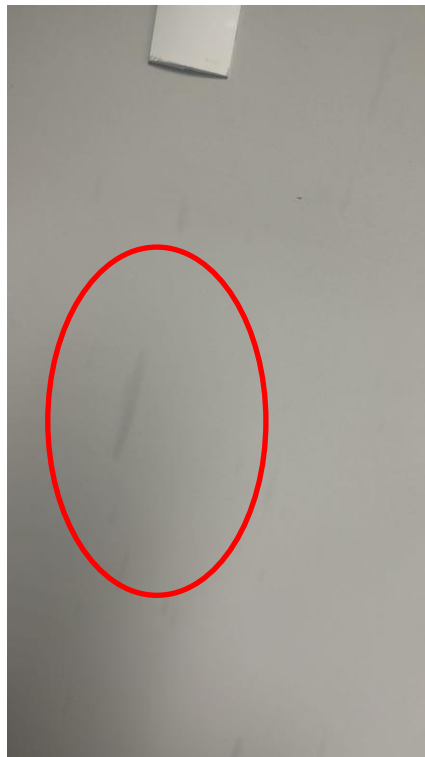
| Pintura em látex acrílica premium acetinada em paredes internas ou externas, exceto muros, com três demãos, sem emassamento, com aplicação de selador para alvenaria exterior. (17.11) | | | | |
|---|---|---|---|---|
| Foto 37 | 0,50 | 2,95 | 0,00 | 1,48 |

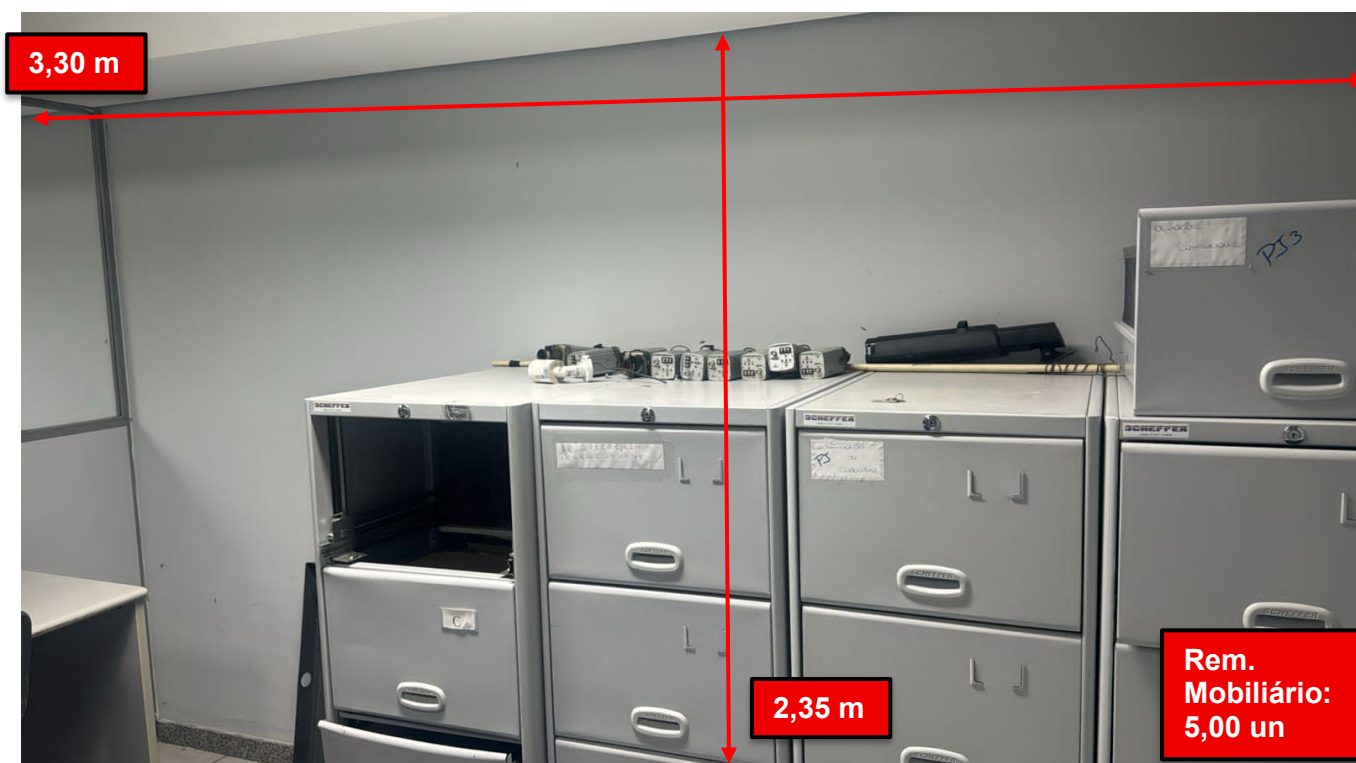
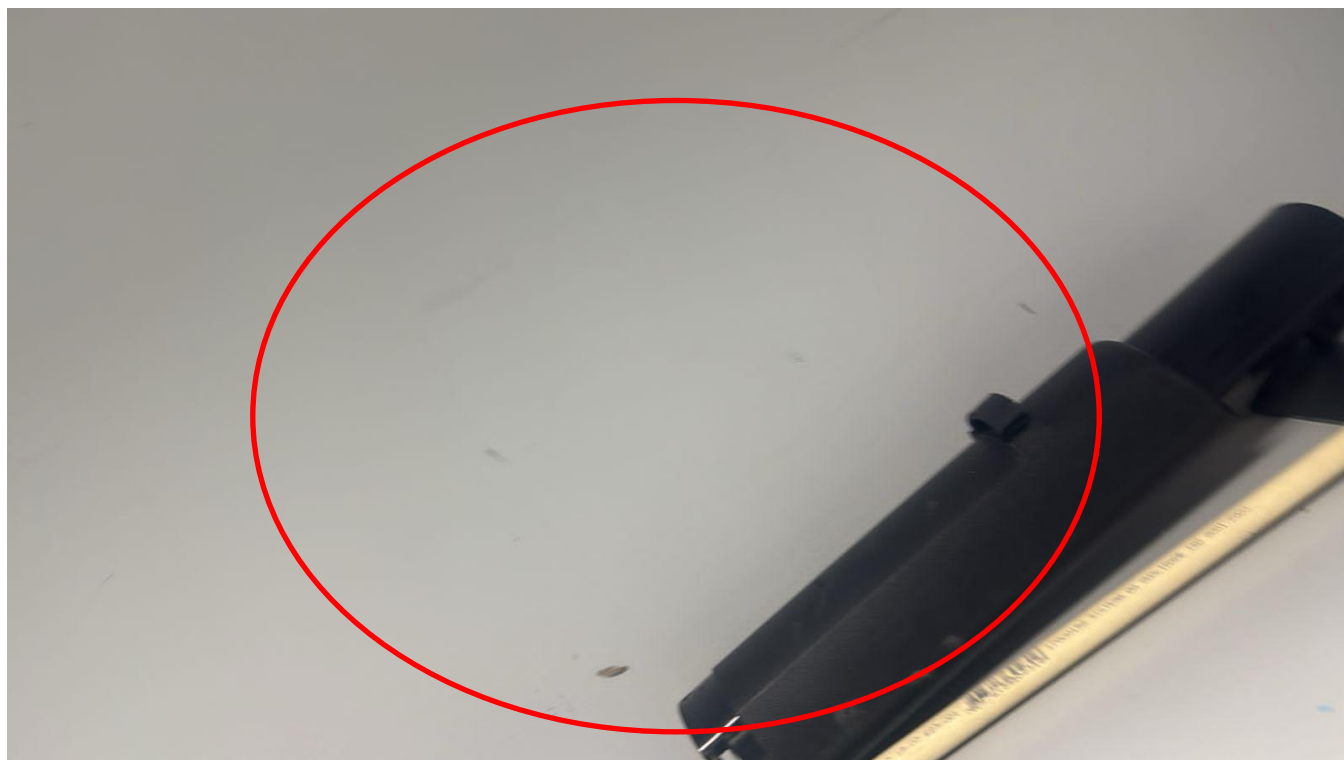
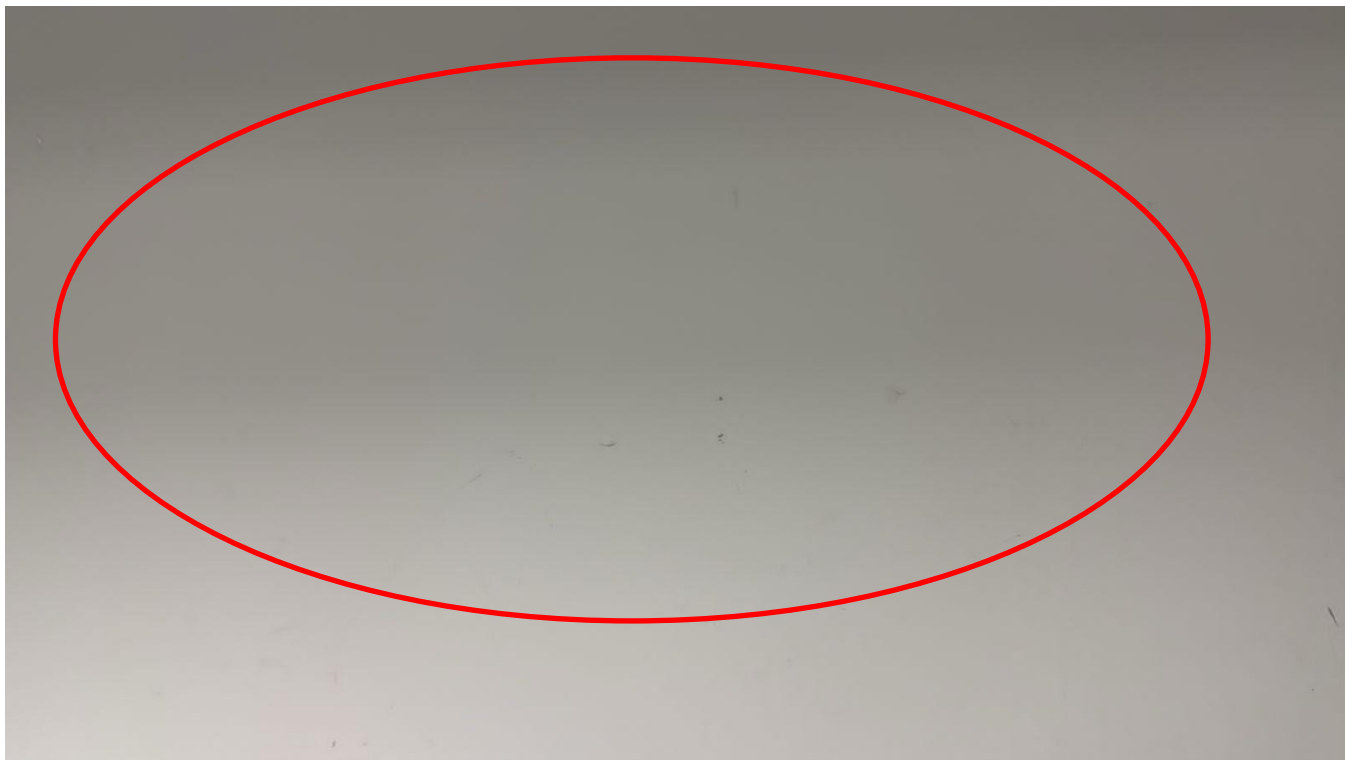
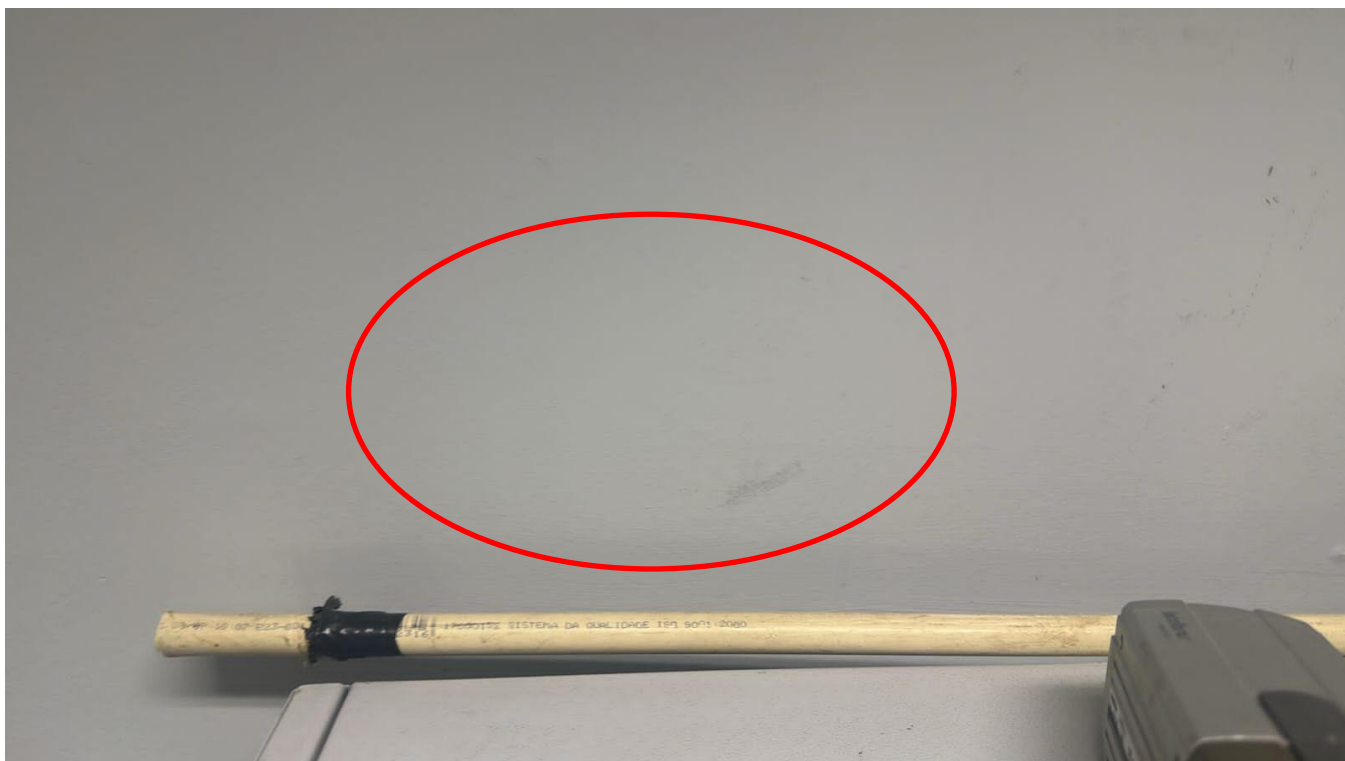
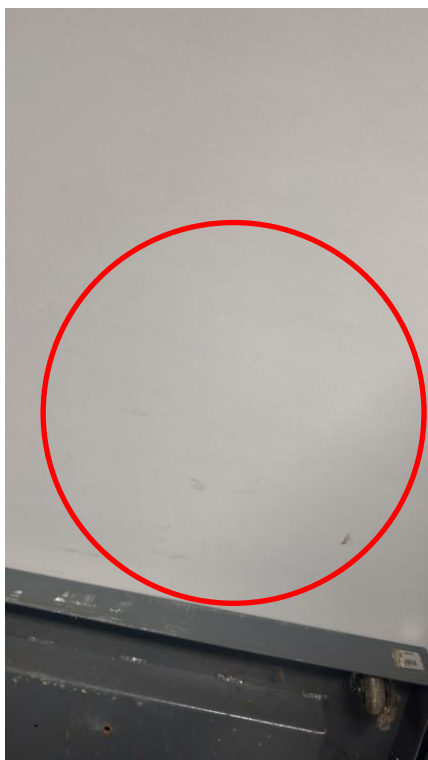
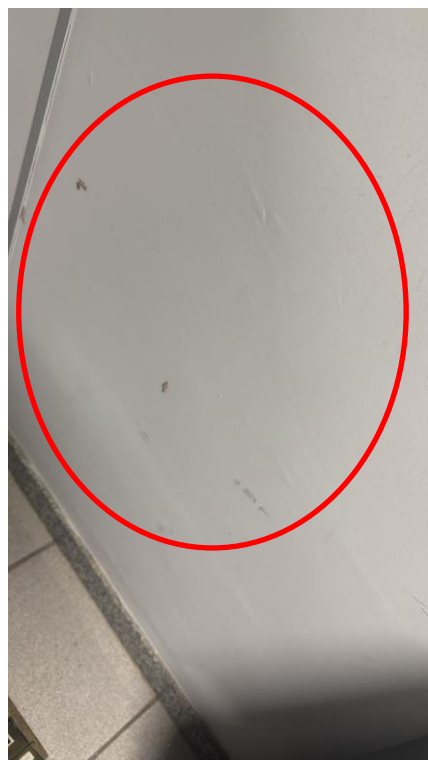
3.1 - Pintura acrílica:

- Prezados, parede do arquivo 1 (**7,76 m²**) está suja, manchada e desgastada. Necessária repintura com tinta acrílica premium acetinada, incluindo deslocamento temporário de **5,00 unidades de mobiliário** para acesso à superfície. (itens 17.11 e 13.12 do contrato)
